***Rapport C 1997:52***

**Olycka med flygplanet LN-DRF  
den 1 juni 1997  
vid Avelsäter, Säfte, S län**

**L-34/97**

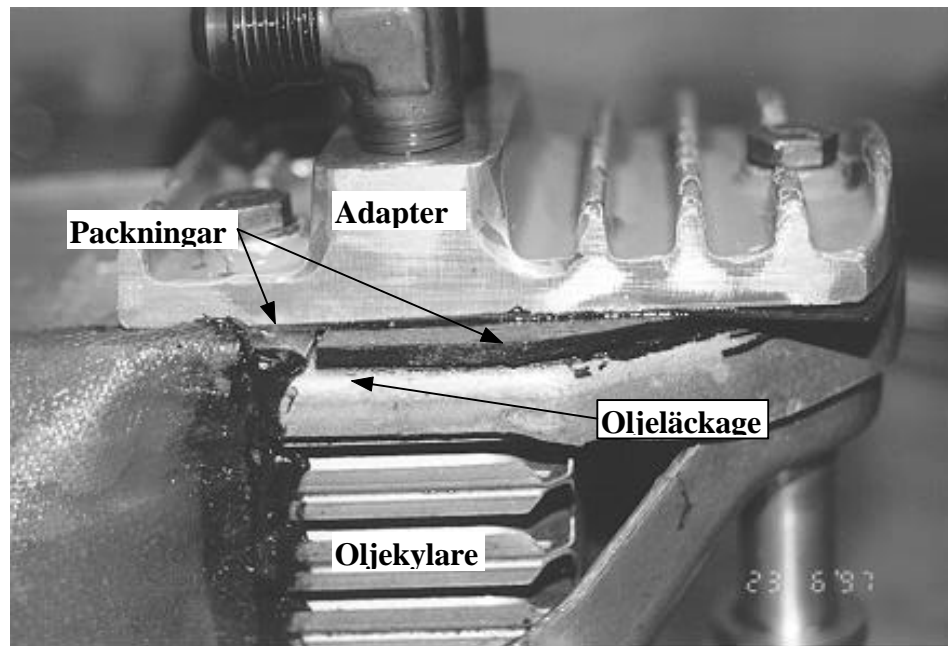
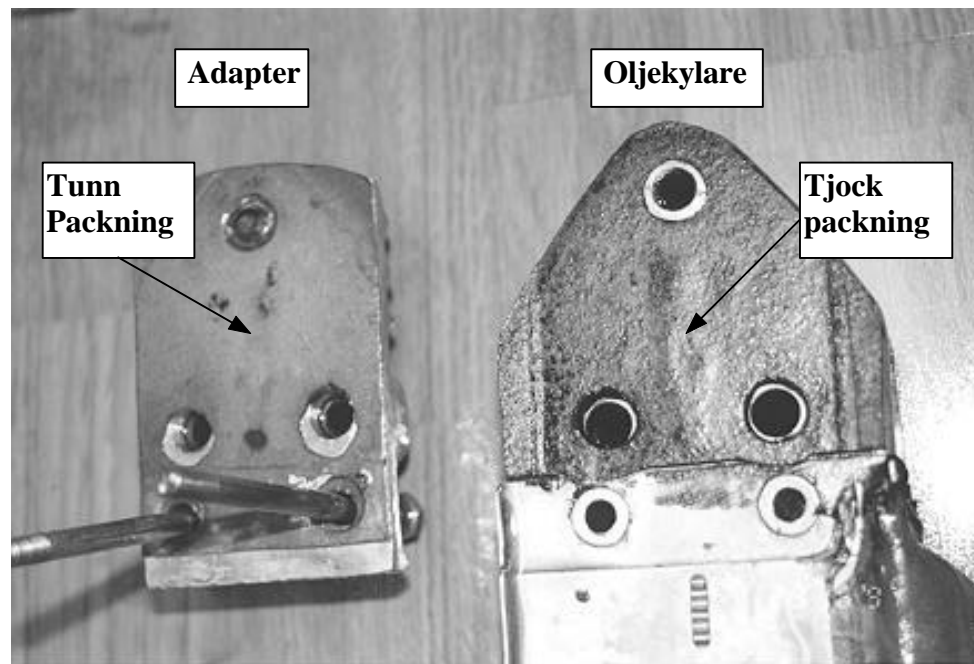
Efter det att flygplanet hade transporterats till Norge utfördes en teknisk undersökning av oljekylaren under överinseende av HSL. Kylaren fylldes med varm motorolja och trycksattes. När oljetrycket översteg ca 50 psi uppstod ett oljeläckage mellan oljekylaren och adaptern.

Efter demontering av oljekylaren konstaterades att tätningssytorna mellan kylaren och adaptern låg i två olika plan. Detta förhållande hade kompensrats genom användning av två korkpackningar med olika tjocklek och som delvis överlappade varandra. Konstruktionen medförde bl.a. att tätningstrycket på packningarna var ojämnt och endast delvis gick att justera genom att öka momentet på monteringsbultarna. Läckaget hade uppstått i ett område där adaptern delvis vilade på en metallklack.

Modifieringen av oljesystemet, som gjorts utan godkännande från EAA eller Luftfartsverket, var olämpligt utförd. Konstruktionen medförde att tätningstrycket på packningarna mellan oljekylare och adapter var ojämnt. Läckaget hade uppstått i ett område där adaptern delvis vilade på en metallklack och där tätningstrycket därigenom var lågt. Efter en viss drifttid minskade tätningstrycket ytterligare sannolikt till följd av att korken i packningarna med tiden hade åldrats och krympt. Vid den aktuella flygningen hade uppenbarligen tätningstrycket blivit så lågt att läckage uppstod.
