Rapport RL 2003:23

***Olycka med helikopter SE-JAI
på Piteå/Långnäs flygplats, BD län,
den 30 januari 2003***

Dnr L-02/03

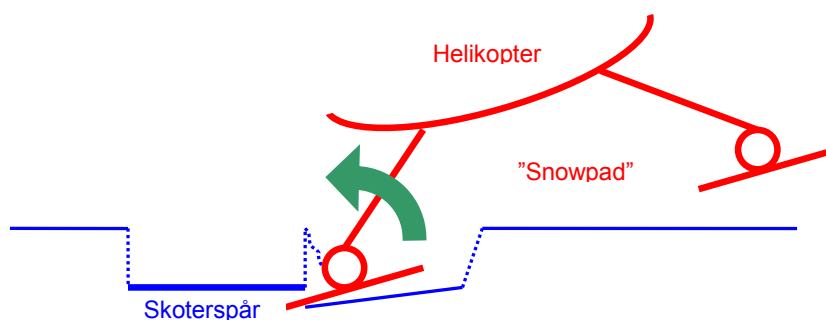
Skador uppstod på bl.a. huvudrotor, stjärtbom, stjärtrotor och landställ. Skidan på vänster landställsrör hade vridits motsols, sett bakifrån.

Det faktum att skidan på vänster landställsrör hade vridits motsols talar för att den vänstra delen på skidan hade hasat in under den packade snöytan i botten på skoterspåret och hakade fast där när föraren försökte att rätta upp och lyfta helikoptern. Den ökade lyftkraften i huvudrotorn kom därigenom att skapa ett rollmoment åt vänster som föraren inte hann att parera varvid helikoptern välte.

Olyckan orsakades av att vänster landställ hakade fast i en snökant varvid helikoptern välte när föraren försökte att hovra upp från snön.
