Rapport C 1999:15**L-106/98**

<i>Luftfartyg: registrering och typ</i>	OY-KGO , Douglas DC-9-41
<i>Ägare/Innehavare</i>	Air 41LLC/SAS
<i>Tidpunkt för händelsen</i>	1998-10-14, ca kl. 07.15 under mörker <i>Anm:</i> All tidsangivelse avser svensk svensk sommartid (SST) = UTC + 2 timmar
<i>Plats</i>	Malmö/Sturups flygplats, M län, (pos 5533N 1321E; 72 m över havet)
<i>Typ av flygning</i>	Linjetrafik
<i>Väder</i>	Enligt met. rapport från Malmö/Sturups flygplats kl. 07.20: vind 190°/18 knop, sikt 3 500 m i regn, moln 5-6/8 stratus med bas 300 fot, temp./daggpunkt +10/+9 °C, QNH 1004 hPa
<i>Antal ombord: besättning</i>	2/3
<i>passagerare</i>	105
<i>Personskador</i>	Inga
<i>Skador på luftfartyget</i>	Begränsade
<i>Andra skador</i>	Inga
<i>Befälhavarens ålder, certifikat</i>	41 år, D och MF
<i>Befälhavarens totala flygtid</i>	Ca 6 400 timmar, varav 4 919 timmar vid SAS och 3 320 timmar på typen
<i>Flygtid de senaste 90 dagarna</i>	112 timmar, samtliga på typen

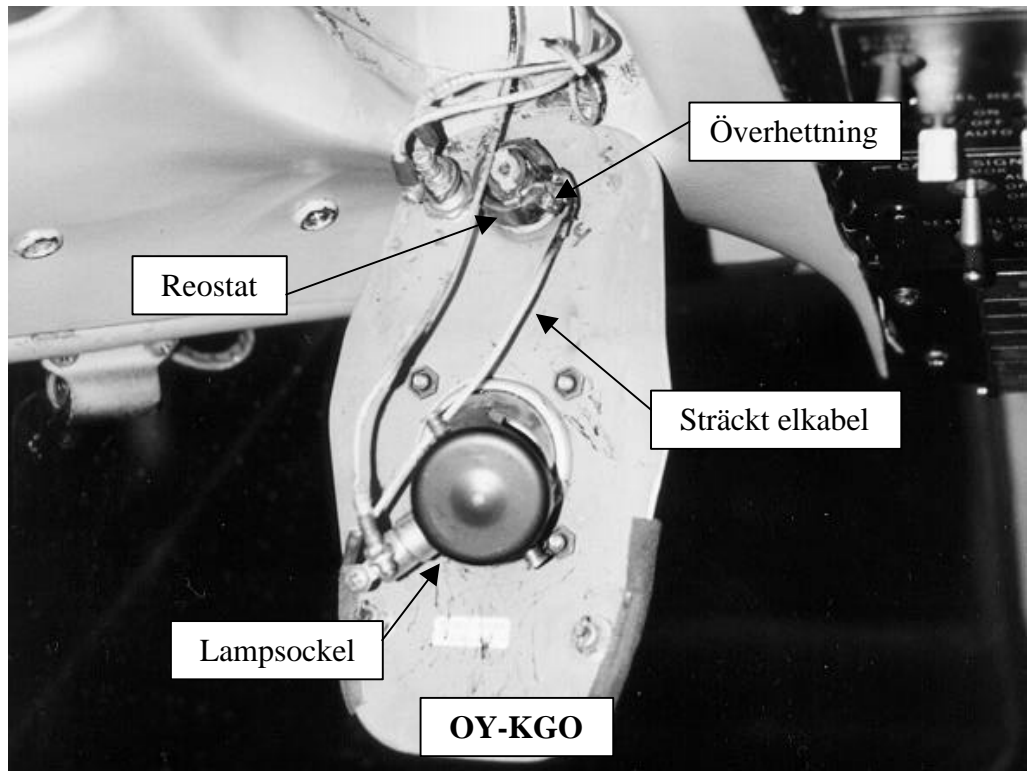
Vid den tekniska undersökningen efter tillbudet konstaterades att reostaten hade överhettats i den ände där lödblecket för den inkommande kabeln sitter samt att lödningen hade släppt. I samma område var kabeln från reostaten till lampsockeln samt den utgående kabeln från lampsockeln brända. Vidare konstaterades att lamphållaren inte gick att justera inom hela sitt rörelseområde beroende på att kabeln mellan reostaten och lamphållaren var för kort. När kabeln sträcktes kom den i kontakt med den del av reostaten där överhettningen förekommit. (Se bild) Den berörda automatsäkringens hade inte löst ut. Säkringens och kartlampan var av rätt typ och fungerade utan anmärkning.

Den lokala överhettningen av reostatens motståndselement orsakades sannolikt av att dess utgående lödbleck böjts och kommit i kontakt med motståndstråden i samband med att kabeln mellan blecket och lampsockeln spänts. När kontakt uppstod kom reostaten att kortslutas så när som på något enstaka varv av motståndstråden som därigenom överhettades och förorsakade brännskador på omgivande kabelisoleringar samt rökutveckling.

Tillbudet orsakades av en kortslutning i kartlampans reostat till följd av en för kort elkabel.
