***Rapport C 1999:42***

**Olycka med flygplanet SE-LDE  
den 28 april 1999**

**på Vårgårda flygplats län**

**L-32/99**

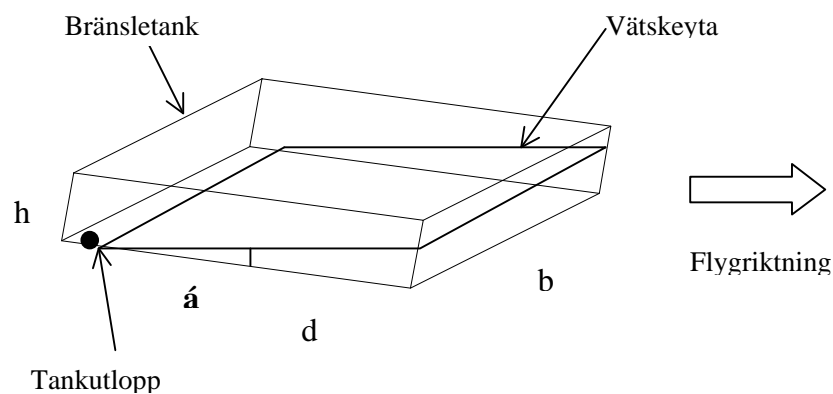
### 1.18.2 *Bränsleytans läge i en vingtank*

Om en vingtank liknas vid en planparallell låda med bredden  $b$  cm, djupet  $d$  cm och höjden  $h$  cm samt om utloppet är placerat i tankens bakkant och man bortser från vingens V-form kan följande samband ställas upp beträffande kvarvarande bränslemängd,  $V$ , i tanken när utloppet hamnar ovanför vätskeytan vid **olika lutningsvinklar,  $\acute{a}$ , på tanken i tippled.**

Som framgår av avsnitt 1.18.2 kan utloppet från en ”typisk vingtank” hamna ovanför vätskeytan trots att en betydande mängd bränsle finns kvar i tanken om tankutloppet är placerat i tankens bakkant och flygplanet har ett lågt nosläge. Om man antar att flygplanets högerlutning i det aktuella fallet ungefär motsvara-

de vingens V-form visar överslagsberäkningen att utloppet skulle kunnat hamna ovanför vätskeytan i högertanken vid en tanklutning på endast 10 grader trots att en bränslemängd av storleksordningen 30 liter kan ha funnits kvar.
