Rapport C 1999:23

**Olycka med flygplanet SE-KIX
den 19 november 1998
sydväst om Visby, I län
L-118/98**

<i>Luftfartyg: registrering och typ</i>	SE-KIX , Piper PA-28-181
<i>Ägare/innehavare</i>	Handelsbanken Finans AB/Kalmar Flygklubb, Box 318, 391 23 Kalmar
<i>Tidpunkt för händelsen</i>	1998-11-19 kl. 16.55 under mörker <i>Anm:</i> All tidsangivelse avser svensk normaltid (SNT) = UTC + 1 timme
<i>Plats</i>	Ca 5 km sydväst om Visby, I län, (pos 5738N 1811E, vid havsnivå)
<i>Typ av flygning</i>	Privat
<i>Väder</i>	Aktuellt väder kl. 16.50 på Visby flygplats: vind 040°/3 knop, sikt 10 km, brutet molntäcke med bas 2 100 fot, temp./daggpunkt -3/-6 °C, QNH 1025 hPa
<i>Antal ombord: besättning</i>	1
<i>passagerare</i>	1
<i>Personskador</i>	Föraren saknad och passageraren omkommen
<i>Skador på luftfartyget</i>	Totalhaveri
<i>Andra skador</i>	Inga
<i>Förarens ålder, certifikat</i>	51 år, A med mörkerbehörighet
<i>Förarens totala flygtid</i>	200 timmar, varav 117 timmar på typen
<i>Förarens flygtid de senaste</i>	13 timmar, varav 12 timmar på typen

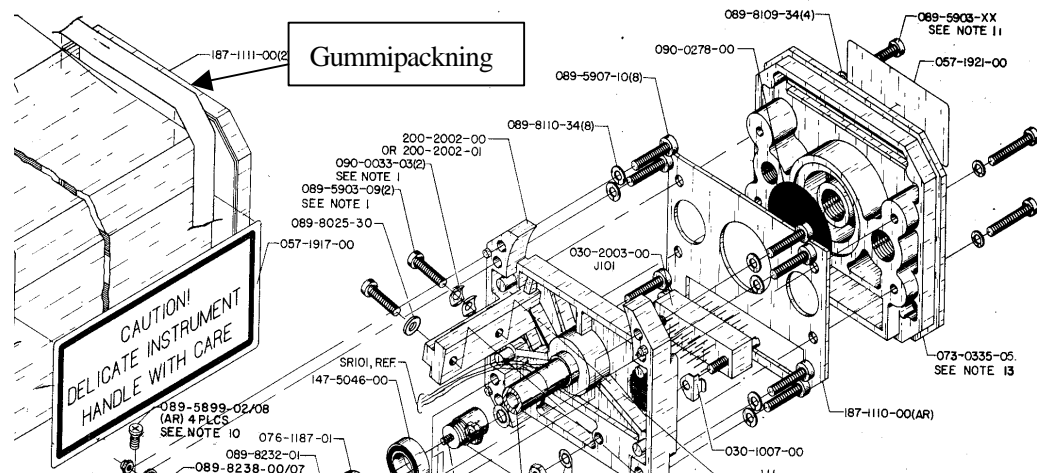
Huvudinstrumentet i flygplanet för flyglägesinformationen utgjordes av ett horisontgyro av typ King KI-258. Rotorn i gyrot är luftdriven. Gyrohusets ytterkåpa är ansluten till en vakuumpump och en vakuumregulator med en 45 cm lång gummislang. Under drift sugs luft in i instrumentet via ett luftfilter. Inuti instrumentet leds den inkommande luften ut igenom två munstycken mot gyrots rotor. Den utströmmande luftens dynamiska kraft bringar därigenom rotorn att rotera.

För korrekt gyrofunktion måste rotorvarvet vara minst 21 000 rpm, vilket normalt erhålles om det reglerade undertrycket från vakuumpregulatorn är 5,0 inch Hg. Speciella täthetskrav gäller därför för denna typ av gyroinstrument.

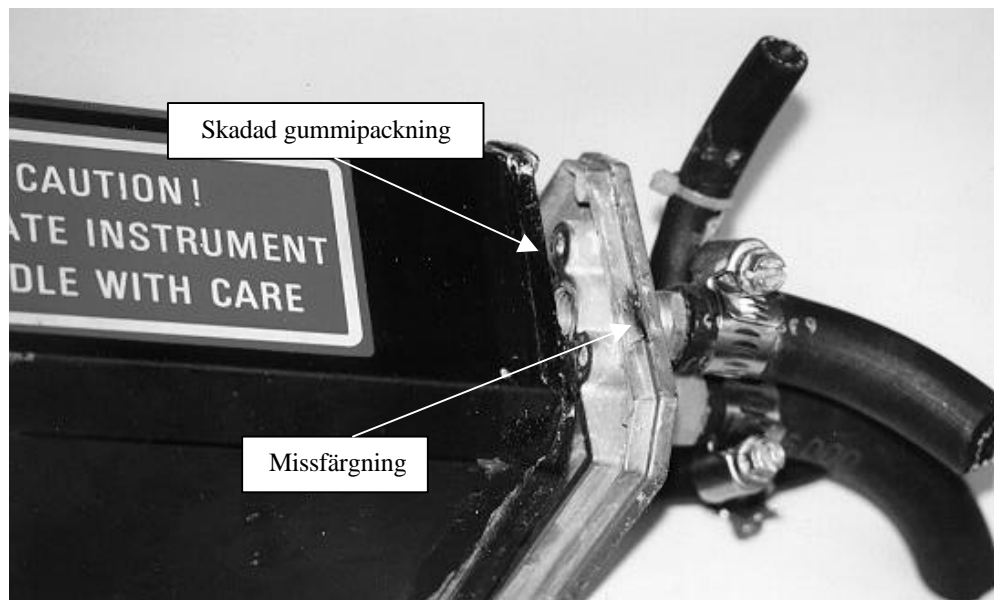
Vid undersökning av gyroinstrumentet konstaterades att dess kåpa inte hade monterats enligt tillverkarens föreskrift. De två gummipackningar som skall säkerställa gyrohusets täthet saknade skyddstejp. Skyddstejpen, som är tillverkad i mylar och är mekaniskt tunn och stark, har till uppgift att skydda gummipackningarna mot mekanisk åverkan vid montering/demontering av instrumentet i flygplanet. Över den bakre gummipackningen hade i stället anbringats en "eltejp" av okänd kvalitet. Tejpen hade delvis lossnat genom inverkan av vatten. Gummitätningen under eltejpen var skadad. En 35 mm lång bit av packningens utsida och 20 mm av den tätande delen av packningen saknades. Sotliknande missfärgning i anslutning till den skadade gummipackningen tyder på att luftläckage förekommit där under en längre tid. Läckage kunde också konstateras genom att vatten rann ut ur instrumentet denna väg. Mekaniska skador konstaterades inuti instrumentet men bedöms samtliga ha uppstått i samband med haveriet.

Det har inte gått att härleda när skadan i gummipackningen uppstått och när den felaktiga monteringen skett. Komponentkort på gyrot saknas i flygplanets tekniska journal och någon notering om störning eller åtgärd på gyrot har inte hittats i flygplanets tekniska dokumentation.

Vid den tekniska undersökningen av horisontgyrot framkom att en gummipackning var skadad och att luftläckage förekommit i instrumentkåpan. Praktiska prov har visat att ett sådant läckage under normal drift kan sänka undertrycket i instrumentet med 40 procent, vilket i sin tur kan medföra att gyrorotorns driftvarvtal reduceras med drygt 30 procent i förhållande till normalt varvtal.

Det är uppenbart att den som monterat ihop gyrot med den trasiga gummi-packningen och den felaktiga skyddstejpen inte varit kvalificerad för arbetet och inte haft tillräcklig kännedom om gyrots funktion.
