Rapport C 1999:35

**Olycka med helikopter SE-HMP
den 10 november 1998
mellan Sorsele och Heden, AC län**

L-113/98

1999-09-07

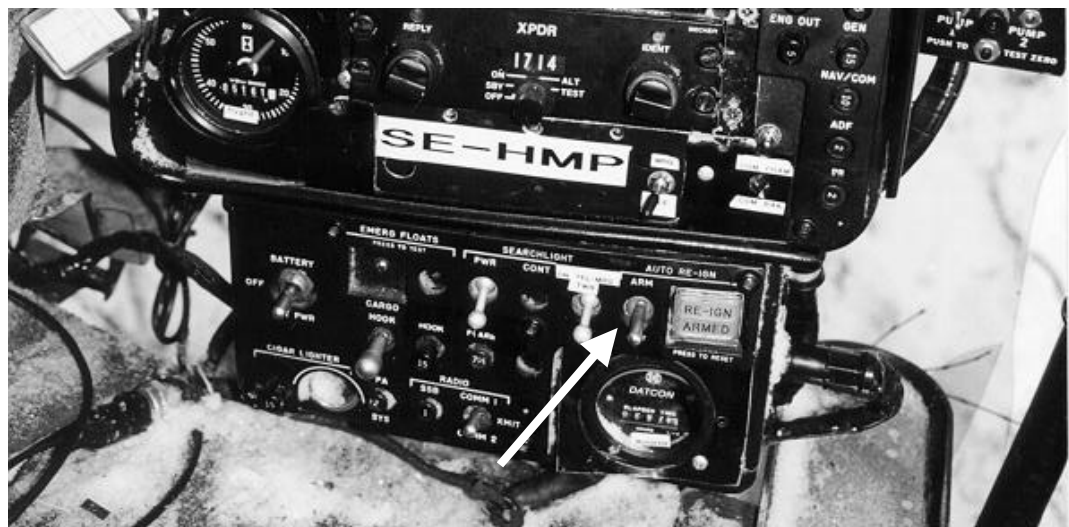
Helikoptertypen är därför utrustad med ett system för automatisk återtändning av motorn (Auto Reignition System) som aktiveras så snart motorvarvet sjunker under 55 % av maxvarvtalet eller om rotorvarvet sjunker under 468 rpm. Systemet armeras med en strömbrytare som sitter på nedre delen av instrumentpanelen mellan förarstolarna. Strömbrytaren har två lägen; "OFF" respektive "ARMED". När systemet har aktiverats tänds en varningslampa med texten RE-IGN ARMED. Enligt helikoptertypens flyghandbok skall systemet vara armerat under all flygning.

Föraren har uppgivit att han normalt armerar systemet före start men att han inte minns om han armerade det vid den aktuella flygningen. Vid SHK:s undersökning av helikoptern på olycksplatsen stod strömbrytaren i läge "OFF".

Något tekniskt fel på motorn som kan förklara motorstoppet har inte hittats. Där- emot konstaterades efter olyckan att det system som automatiskt skall återstarta motorn vid ”flame-out” (Auto Reignition System) inte var armerat. Föraren kan inte med säkerhet säga att han armerade det före starten. Eftersom ”flame-out” till följd av att snö sugas in i motorns luftintag inte är ovanligt på helikoptertypen och det vid tillfället snöade talar allt för att det var en ”flame-out” som orsakade motorstoppet och att Auto Reignition System inte var armerat.

Eftersom det i flyghandboken föreskrivs att systemet skall vara armerat under flygning och detta också sker automatiskt i senare versioner av helikoptertypen anser SHK att åtgärden bör vara en obligatorisk punkt på checklista för de versioner där det inte sker automatiskt. Det bör även övervägas att installera någon form av mekanisk spärr på strömbrytaren som förhindrar ofrivillig desarmering under flygning.

- att armering av Auto Reignition System blir en obligatorisk punkt på checklistan före varje flygning (*C 1999:35 R1*) samt
- att en mekanisk spärr införs på systemets strömbrytare (*C 1999:35 R2*).
