Rapport C 1999:30

**Olycka med flygplanet SE-GDE
den 17 november 1998, nordost
om sjön Skundern ca 5 km norr
om Malmköping, D län**

L-117/98

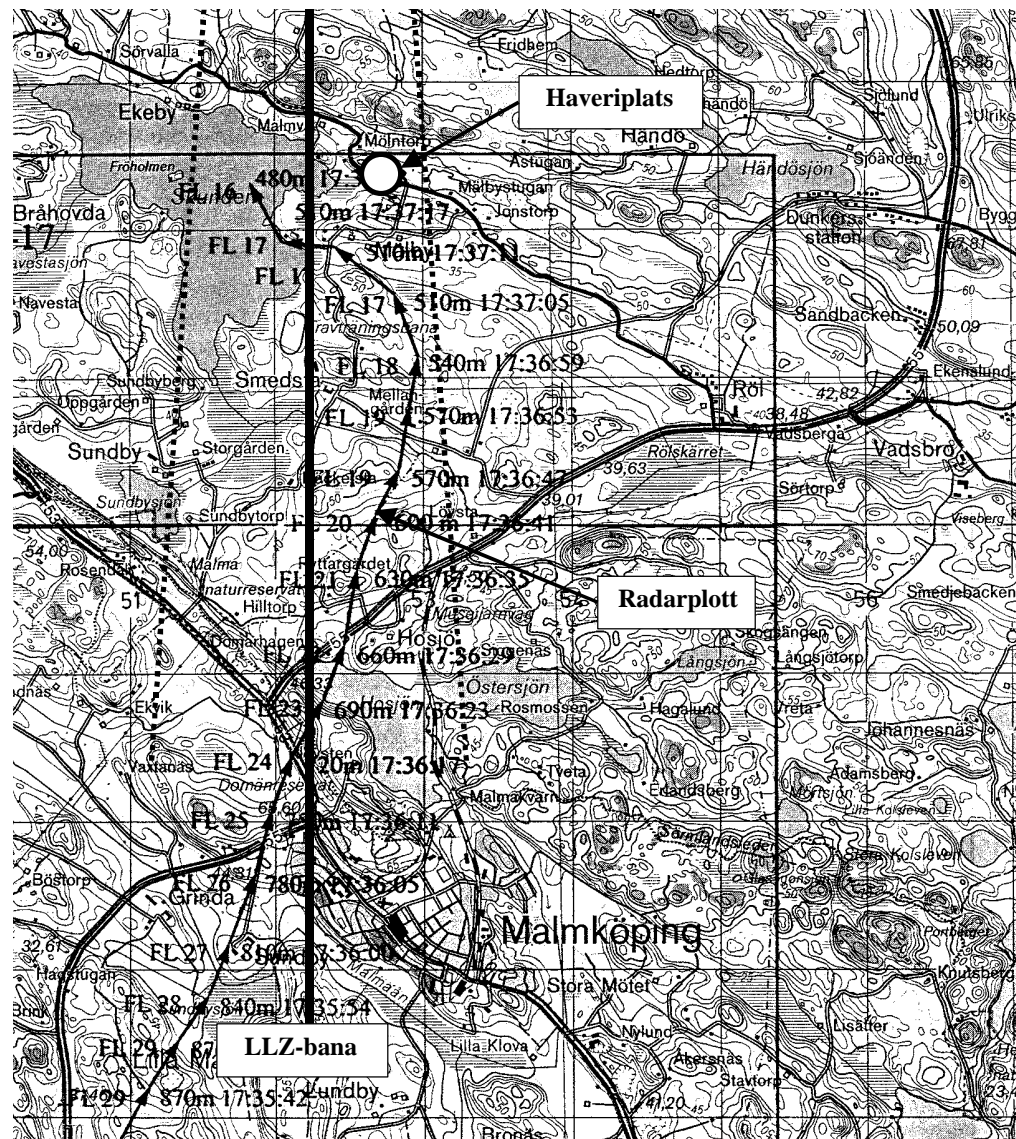
I nedanstående bild har LLZ-bana och radarplott på flygplanets färdväg lagts in på en kartbild över Malmköpingsområdet.

Vid det sista radarekot befann sig flygplanet mindre än 1 000 meter från nedslagsplatsen och på en rapporterad höjd av nära 1 600 fot (kalibrerat 1 900 fot) över marken. Den sista delen av flygningen måste därför – om höjdangivelsen varit korrekt – ha skett under någon form av dykning med kraftig fartökning som följd.
