Slutrapport RS 2021:01

DELTA ONE – passagerare överbord vid Skutskär, Uppsala län, den 7 augusti 2020

Diariernr S-153/20

2021-02-09

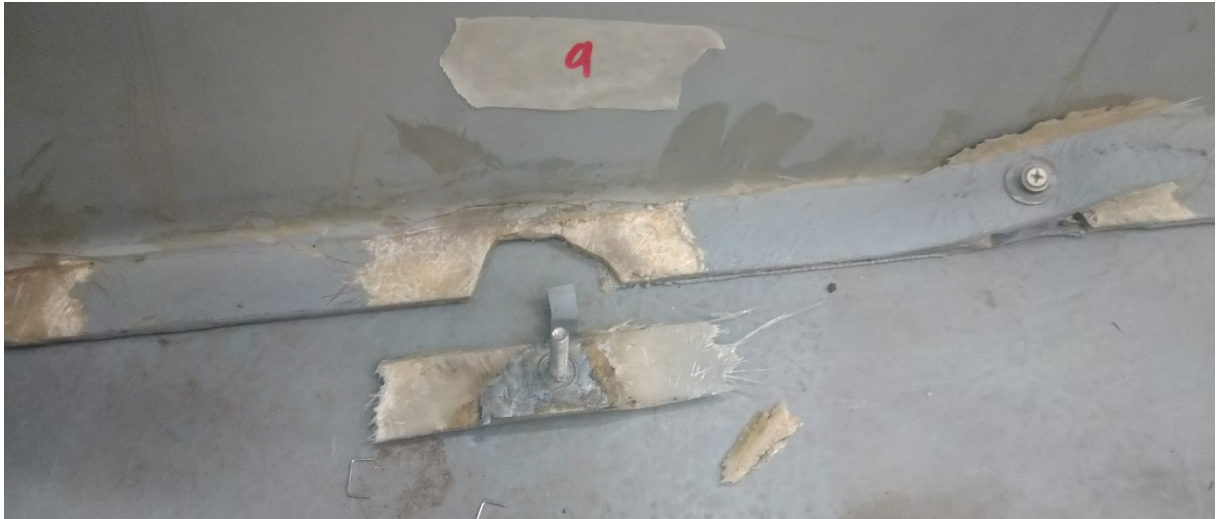
Fig. 3. Exempel på reparation av fästflänsen på babords bänkrad.

Den undersökning som haverikommissionen genomfört av stolsraderna visar att ett flertal lagningar i form av plastning gjorts. Stolsradernas fästpunkter kan därför bedömas ha varit slitna. Även infästningarna i durken har ändrats flera gånger, och de ursprungliga skruvfästena med rampamuffar har i ett flertal fall ersatts med vanliga trä- eller plåtskruvar. Tillsammans antyder detta att infästningen med tiden degraderat såtillvida att den försvagats, åtminstone i någon mån.

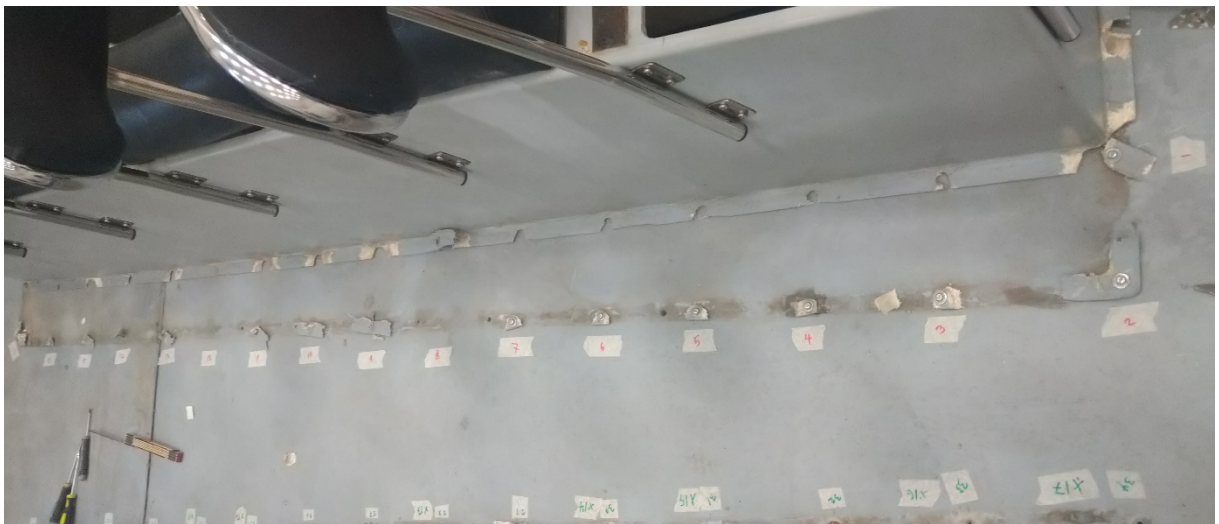
Fig. 4. Babords bänkrad, flyttad något åt sidan. Fästflänsen är trasig vid varje skruv och en bit av plasten har slitits loss vid varje skruv.

Babords stolsrad kunde bärgas direkt vid olyckstillfället. Av totalt 34 skruvar satt 30 kvar i båtens durk, oftast tillsammans med en bit från den glasfiberarmerade plasten från bänkradens fästfläns. Fem av skruvarna var inte fästade med rampamuffar i durken utan ersatta med träskruvar enligt nedan.

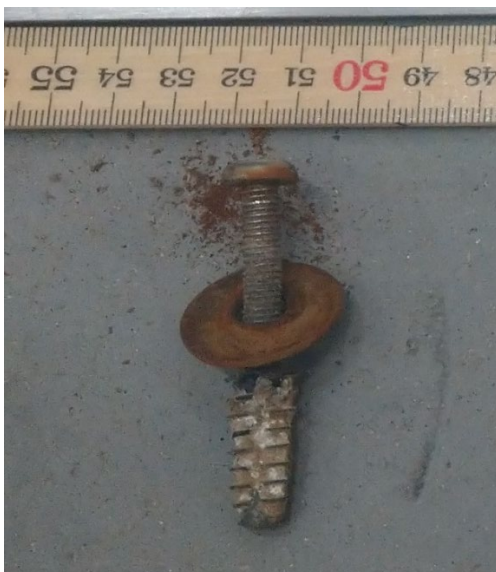
Vardera av stols- eller bänkraderna har ursprungligen varit fastskruvade med totalt 34 stycken skruvar. Skruvarna har fästs i så kallade rampamuffar, som är ett fästdon som har en utvändig trågänga (så att man kan skruva in den i trä) och en invändig maskingänga. De används främst för infästningar i trä där man behöver kunna skruva i och ur skruvar upprepade gånger. Muffarna var nedskruvade i båtens durk som bestod av en plastad plywoodskiva. Några av skruvarna hade bytts ut mot trä- eller plåtskruv och skruvats utan muffar direkt i durken. Skruvarna har varit jämnt fördelade med cirka 200 millimeters mellanrum mellan skruvhålen. Båda stolsradernas fästflänsar har tidigare reparerats på ett flertal ställen. De flesta av dessa reparationer hade gått sönder vid händelsen. Radernas fästfläns var 30 millimeter bred och 4 millimeter tjock.

Fig. 5. Typisk infästning. På bilden ses skruven inskruvad en bit i rampamuffen.

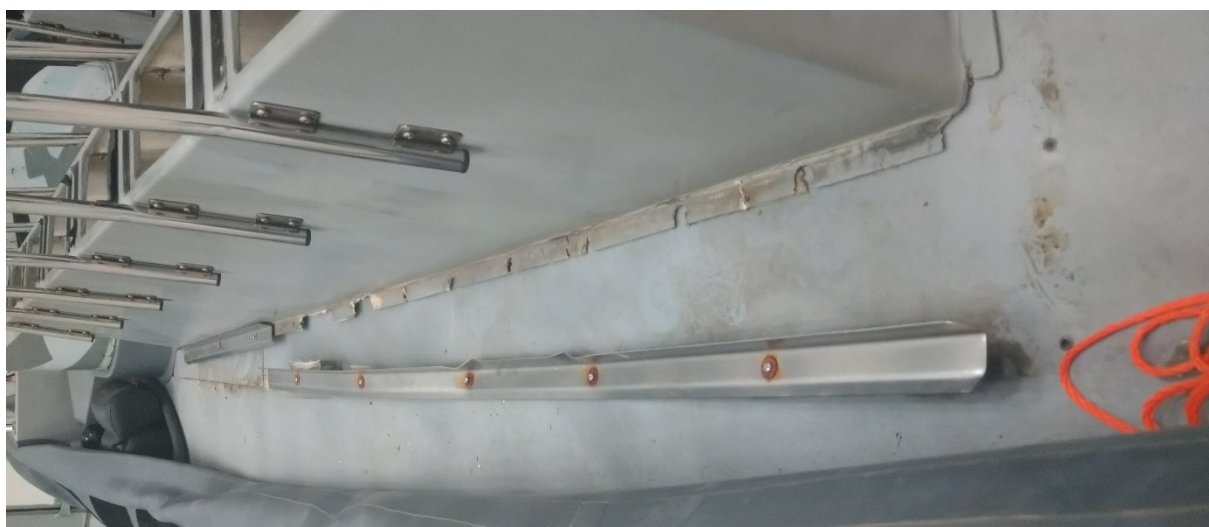
Bänken sjönk vid olyckstillfället och bärgades senare av Kustbevakningen på haverikommissionens uppdrag. Av de totalt 34 skruvar som ursprungligen satt i båtens durk fanns 13 kvar, varav 12 på bänkradens babordssida. Bänkens styrbordssida hade en modifierad fastsättning bestående av två stycken särskilt tillverkade rostfria plåtar med skruvhål i. Dessa plåtar löpte längs hela bänken styrbordssida. Plåtarna hade totalt åtta skruvhål, tre i den aktra plåten och fem i den förliga. Den yta som plåtarna täckte hade ursprungligen 16 skruvhål. Det fanns inga spår av det suttit skruvar mellan plåtarna och bänkens fästfläns. Hela den aktra plåten hade slitits loss tillsammans med skruvar och muffar. Den förliga plåten fanns kvar ombord fortfarande fäst i två skruvar medan de övriga tre hade ryckts loss. De tre förligaste skruvhålen på bänkens kortsida var tomma och det fanns inga spår av att det suttit skruvar där.

Fig. 6. Styrbords bänkrad med de två rostfria plåtarna. Den aktra satt kvar i bänken och slets loss ur durken.

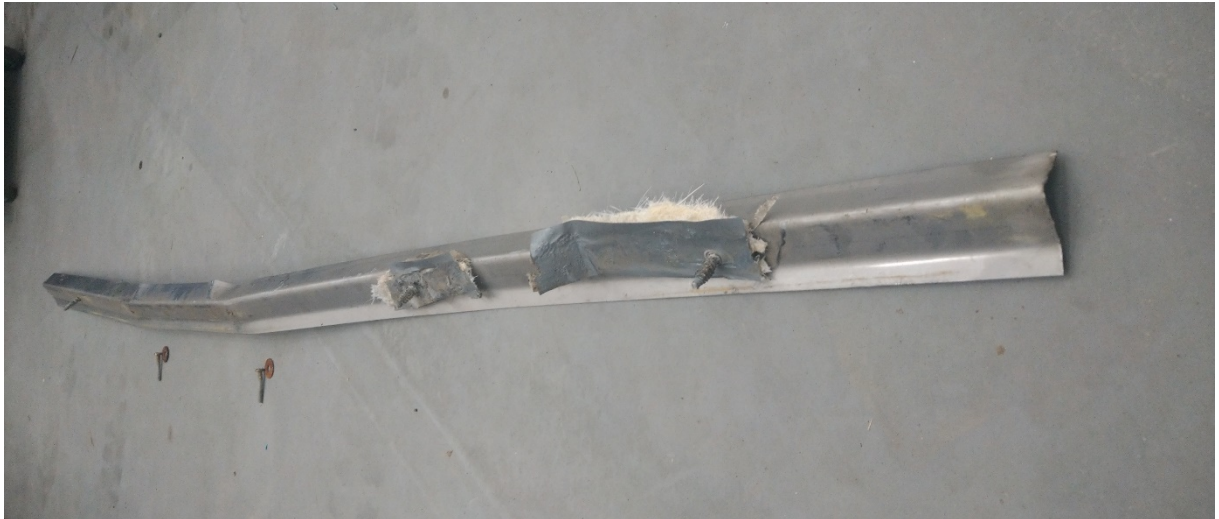
Fig. 7. Den förliga rostfria plåten till styrbords stolsrad. De två skruvarna bredvid var kvar och iskruvade i durken, de övriga tre hade ryckts loss. Under plåten ses två bitar med glasfiber och vävtejp från bänkens fästfläns.
