Information om inkomna svar på SHK:s anmälan och rekommendationer om brister i takkonstruktion

Statens haverikommission (SHK) utreder takraset på idrottshallen Tarfalahallen i Kiruna den 7 mars 2020 (O-4/20). Takraset medförde att ungefär halva hallbyggnaden kollapsade. Vid tiden för händelsen befann sig två personer i byggnaden, men ingen av dem kom till fysisk skada.

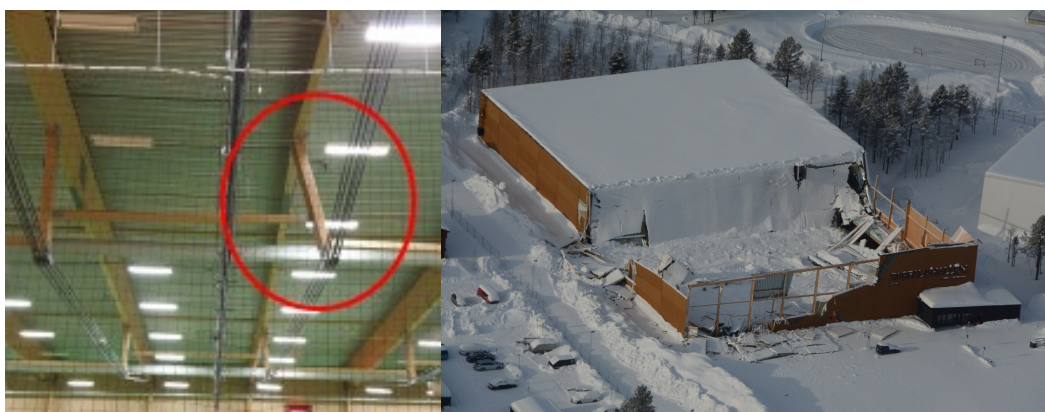
Figur 1. Till vänster en bild tagen strax före raset. Notera den markerade snedställda trycksträvan. Till höger Tarfalahallen två dagar efter raset. Bild till vänster från vittnet, bild till höger från Polisen. Bilderna får spridas vidare med information om ursprunget.

Slutsatsen var att taket rasade på grund av otillräcklig stabilitet i takkonstruktionen och inte på grund av att snötyngden överskred takets beräknade bärförmåga.

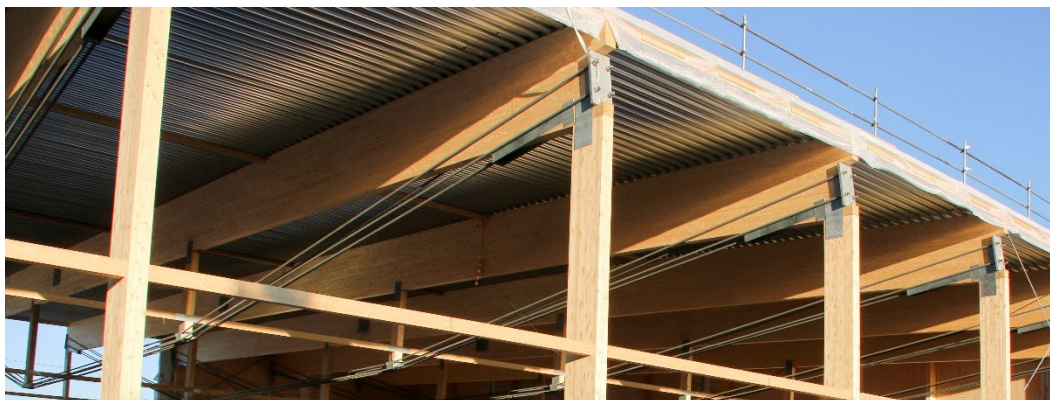
Figur 2. Takstolarnas typkonstruktion. Fotograf: Johan Enback. Bilden får spridas vidare med information om fotograf.

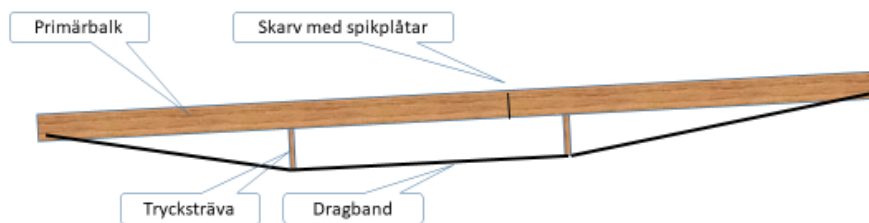
Figur 3. Sidovy av takstolen. Bild: Haverikommissionen. Bilden får spridas vidare med information om ursprunget.
