Slutrapport RS 2022:08

Mycket allvarlig sjöolycka med en arbetsbåt i Gubbseleforsen, Västerbottens län, den 2 november 2021

Diarienum S-279/21

2022-11-21

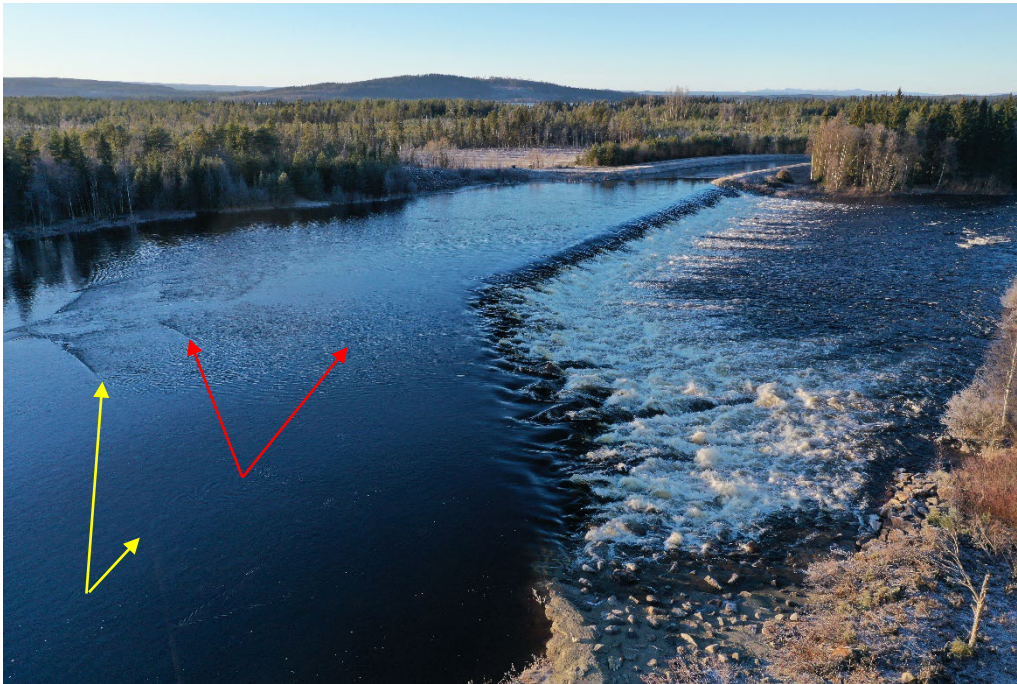
Figur 1. Överfallsdammen sedd från den östra åstranden. De gula pilarna visar vajerns placering, de röda pilarna visar isnätets överkant respektive nederkant. Se även figur 5. Bild: Polismyndigheten, markering med pilar gjord av SHK.

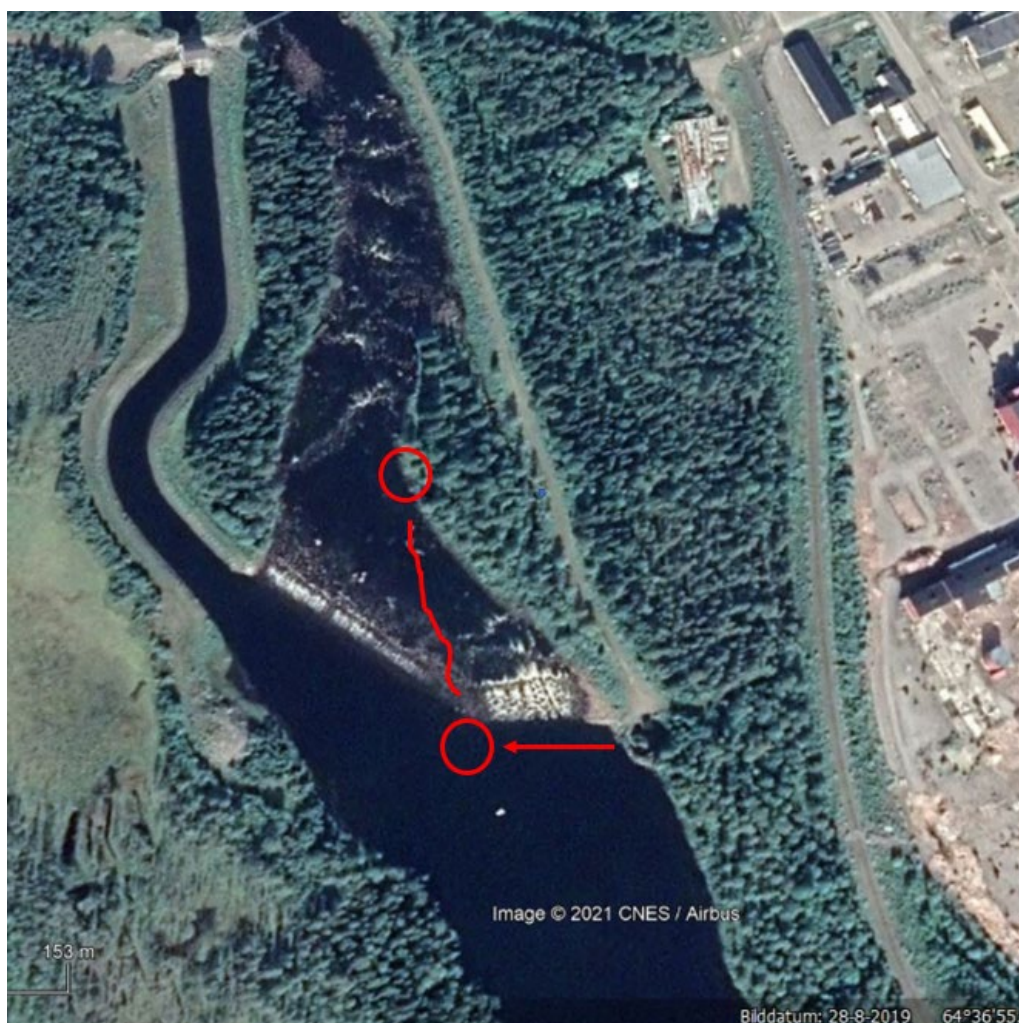
Figur 2. Däcksmannens beskrivning av var olyckan skedde (den nedre röda cirkeln) och var han tog sig iland (den övre röda cirkeln). På bilden är nord upp. Bild: Google maps markeringar gjorda av SHK. <https://www.google.com/maps/place/Vilhelmina/@64.615995,16.6548189,496m/data=!3m1!1e3!4m5!3m4!1s0x4670a0d0b482853b:0xd6125e8d9b0428a4!8m2!13d64.624471!4d16.655497?hl=sv>,

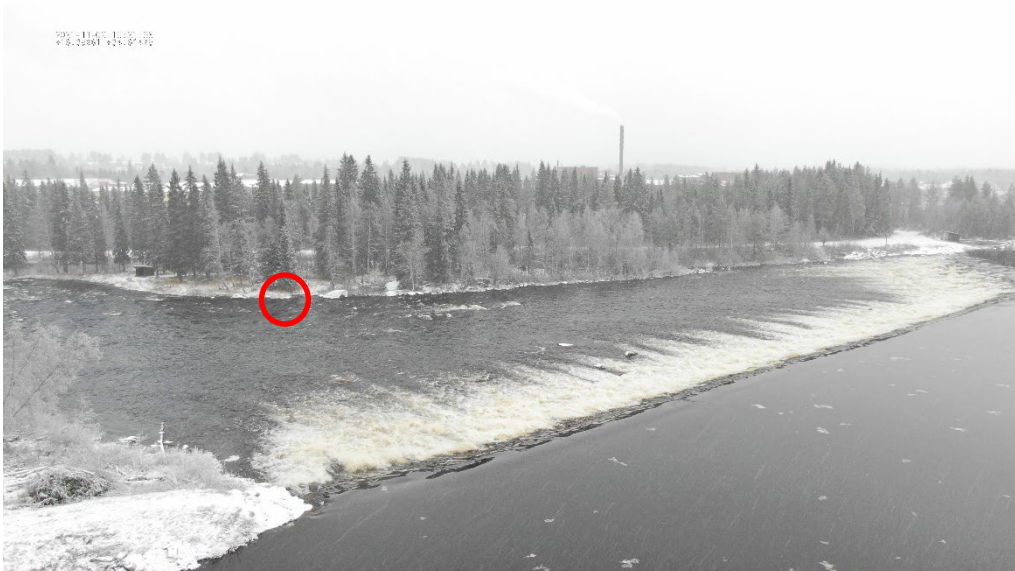
Figur 3. Överfallsdammen sedd från den västra stranden. Den röda ringen visar ungefärlig plats där däcksmannen tog sig iland.

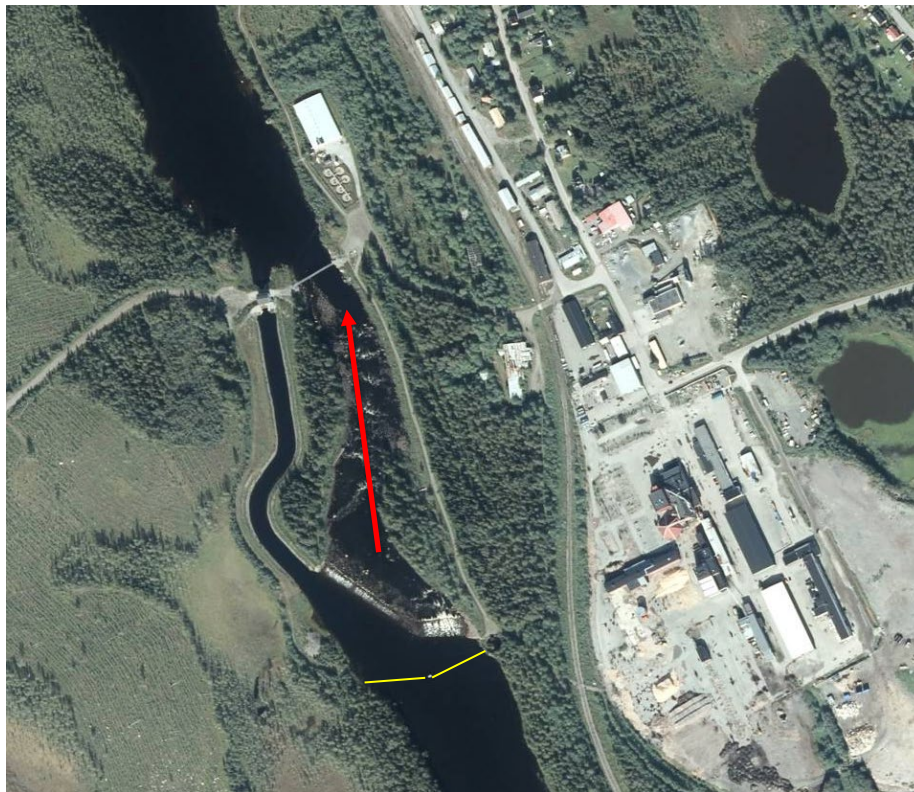
Figur 4. Gubbseleforsen med vattenströmning enligt röd pil. Gula streck visar utsträckning av vajern som monterats över Vojmån. På bilden är nord upp. Bild: Eniro markeringar gjorda av SHK.

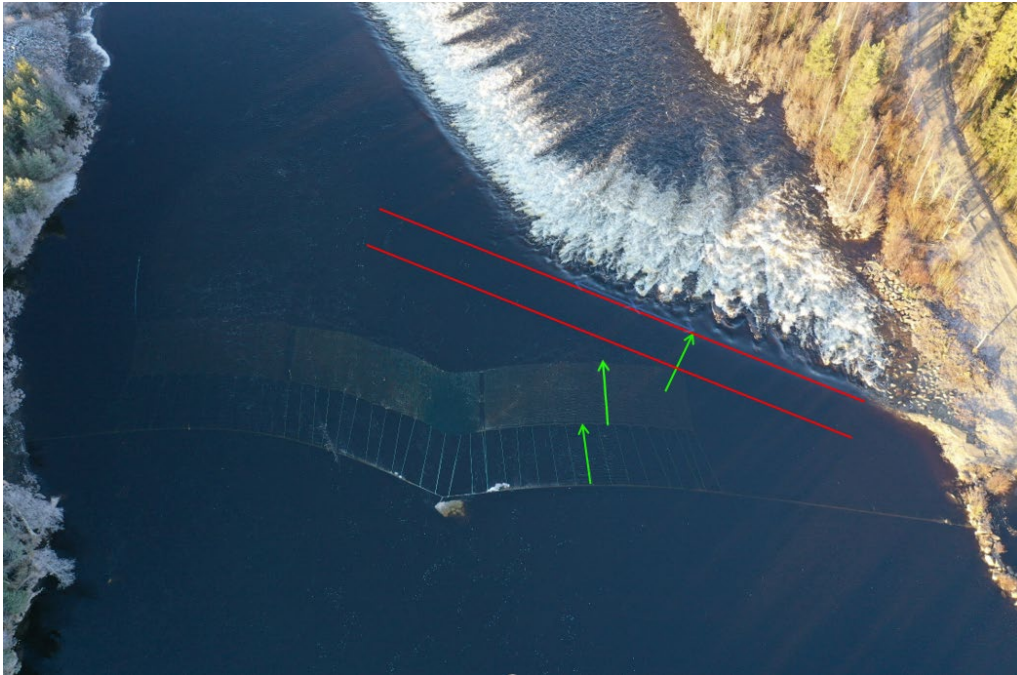
Figur 5 visar isnäten och Gubbseleforsen vid överfallsdammen, nord upp på bilden. Bilden är tagen en vecka efter händelsen vilket innebär att flödet i forsens inte är detsamma som vid tidpunkten för händelsen. De gröna pilarna är lika långa som isnäten är djupa. Bild: Polismyndigheten, markering med pilar gjord av SHK.

Figur 5 visar isnäten och Gubbseleforsen vid överfallsdammen. Avståndet mellan nätet närmast fördämningen har uppskattats till mellan fem och sex meter vid det smalaste partiet. Uppskattningen baseras utifrån storleken på isnäten vars mått är kända (se avsnitt 1.5).

Överfallsdammen kröker av ungefär 50 meter från den östra stranden. Där nätet är som närmast överfallsdammen är avståndet cirka 25 meter från den östra strandkanten.

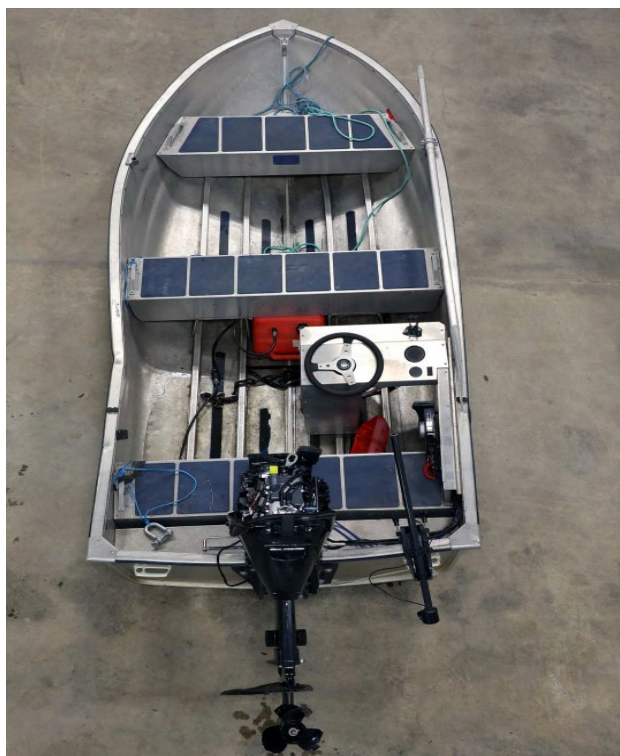
Arbetsbåten fick omfattande skador med bland annat flera intryckningar och ett antal mindre hål i skrovet. Motorn fick omfattande skador. Samtliga tre propellerblad deformerades, skäddan och trimplanet slogs av och motorkåpan slogs sönder. Arbetsbåten bedöms som totalförlust.

Figur 8. Arbetsbåten i polisens lokaler efter händelsen.
Bild: Polismyndigheten.

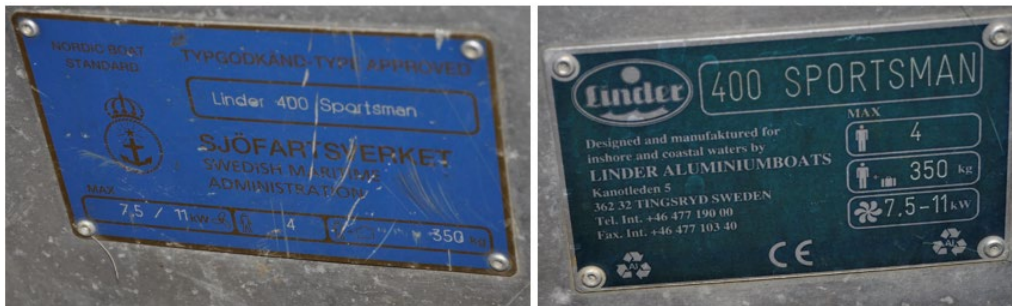
Arbetsbåten var typgodkänd av Sjöfartsverket, i enlighet med nordisk båtstandard för fritidsbåtar (NBS-F). Maximalt antal personer ombord var fyra som tillsammans med last inte fick väga mer än 350 kg. Största godkända motor var 15 hk (11 kW) med lång rigg. Båtmodellen hade ett djupgående på cirka 20 cm. Användningsområdet för modellen är skyddade farvatten, enligt NBS-F.

Figur 9. Blå skylt (typgodkännande) utfärdad av Sjöfartsverket t.v. och tillverkarens typskylt för arbetsbåten t.h.

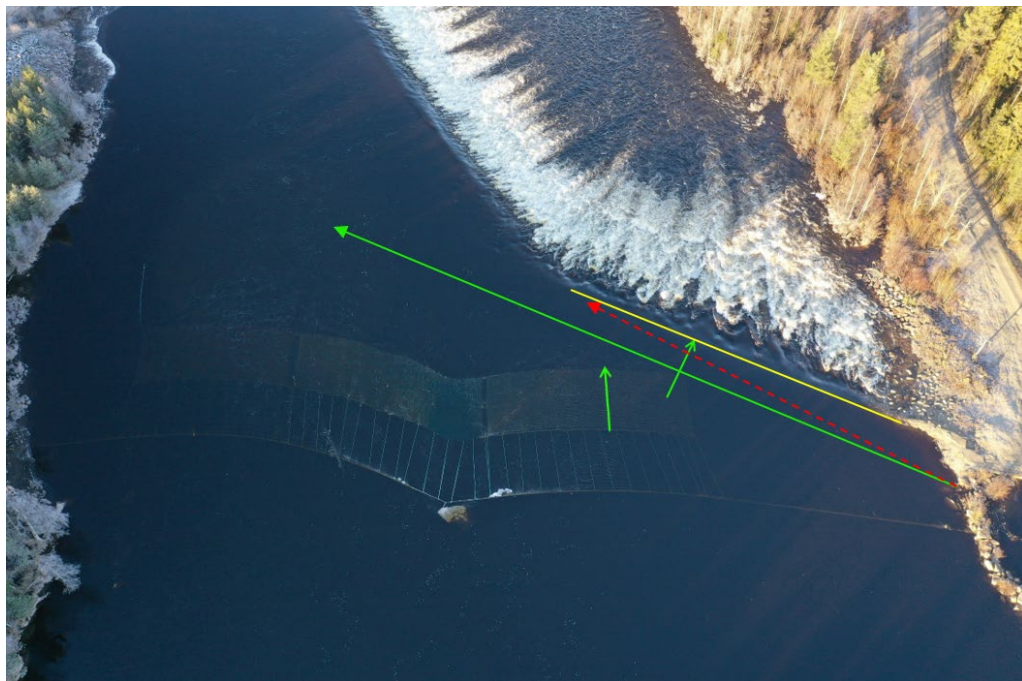
Figur 12. Avstånd från isnätets kant till överfallsdammens kant är markerad med korta gröna pilar. Den långa gröna pilen visar den styrda kursen från avgångsplats till nätkanten och den röda streckade linjen visar kursen genom vattnet under påverkan av strömmen. Den gula linjen visar ungefärlig sträckning av krönet på överfallsdammen. Bild: Polismyndigheten, markering med pilar gjorda av SHK.

Arbetsbåten har färdats mellan överfallsdammen och isnäten där avståndet på det smalaste stället är fem meter. Arbetsbåten har därmed befunnit sig nära krönet på överfallsdammen där avdriften haft en stor påverkan. För att kompensera för avdriften och undvika att komma för nära överfallsdammen måste kursen ändras. Kurskompensationen som behöver göras är större ju lägre hastighet båten framförs med.
