## *Slutrapport RL 2022:05*

**Olycka nära Västra Stenby, Östergötlands län den 14 augusti 2022 med segelflygplanet SE-UER av modellen ASK21**

Diariern L-85/22

2022-10-13

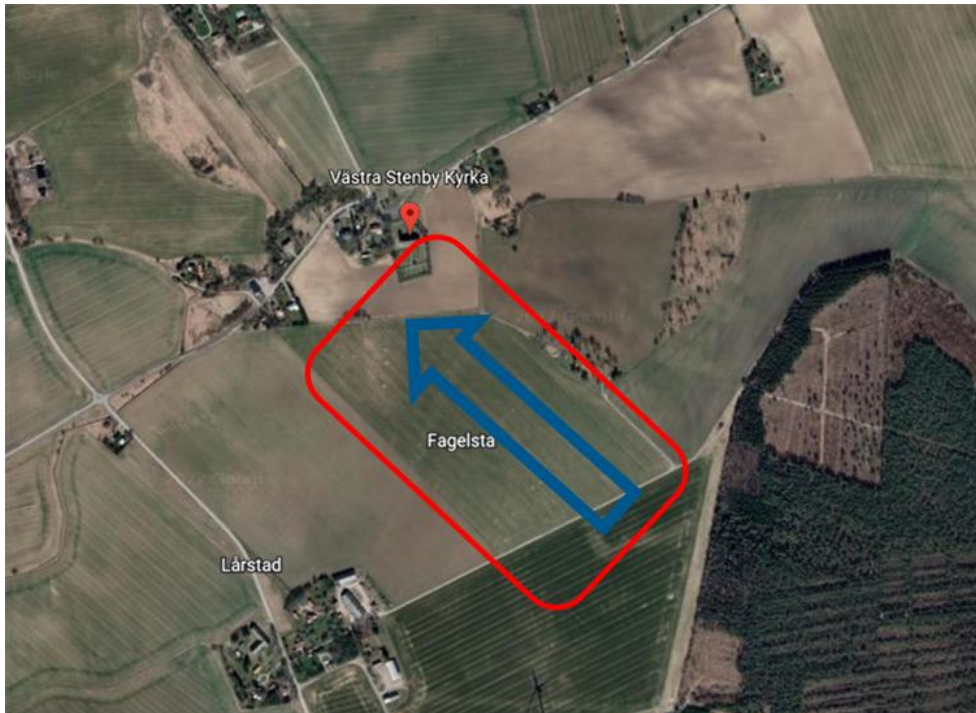
Figur 1. Utelandningsfältet med landningsriktningen. Bild: Google Earth med SHK grafik.

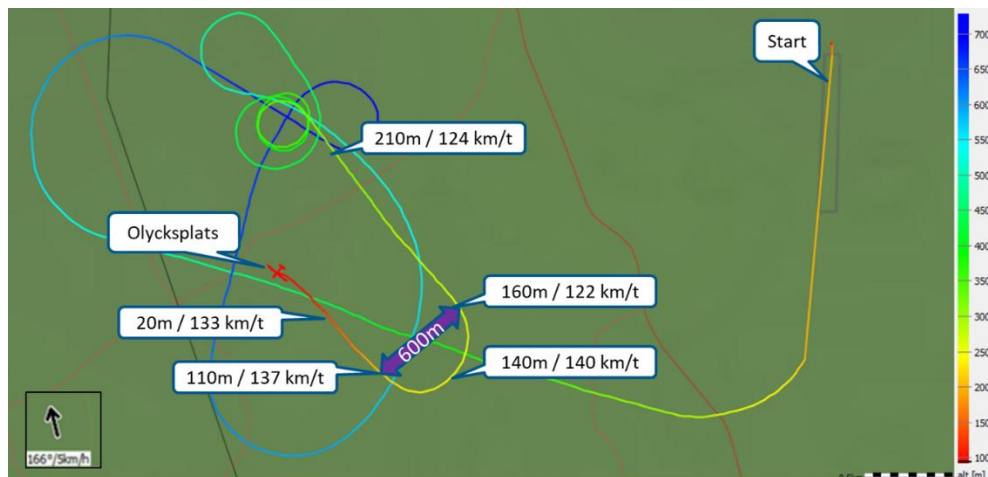
Farten fram till sättningen var omkring 130–140 km/h. Efter sättningen fortsatte flygplanet att färdas på samma kurs men girade och gjorde en så kallad *ground-loop*<sup>8</sup> åt vänster nära fältets norra gräns.

Figur 2. Flygplanets projicerade rutt med angivna farter och höjder över olycksplatsen. Det uppskattade avståndet mellan medvindslinjen och finalen är angiven. Farten är angiven som TAS i km/timme beräknat från GPS data. Vinden var beräknad till sydostlig 5 km/h. Skalan till höger och motsvarande färgerna på rutlinjen visar höjden över havet i meter. Markeringar infogade av SHK.

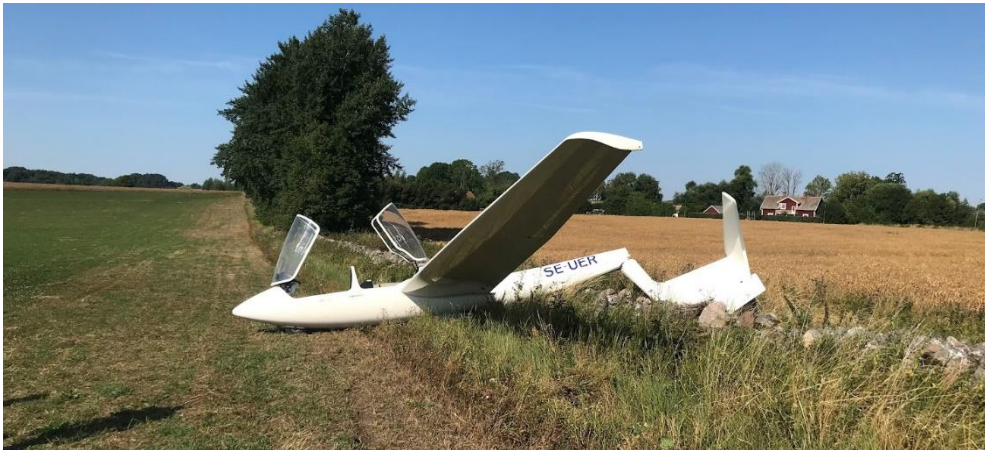
Segelflygplanets stjärtparti fick strukturella skador. Inga personskador uppstod vid händelsen. Flygplanet demonterades och transporterades till klubben efter godkännande från SHK.

Figur 3. Skadorna på flygplanet. Foto: Instruktören.

Skadorna på flygplanet orsakades av sidorörelsen föranledd av den avsiktliga giren på marken vilket i sin tur ledde till att stjärtpartiet träffade stengårdsgården sidledes.
