Slutrapport RL 2021:10

**Olycka på Skövde flygplats, Västra
Götalands län, den 19 december 2020 med
flygplanet SE-MDN av modellen Cessna
172N, opererat av Skövde Motorflygklubb.**

Diariernr L-97/20

2021-12-15

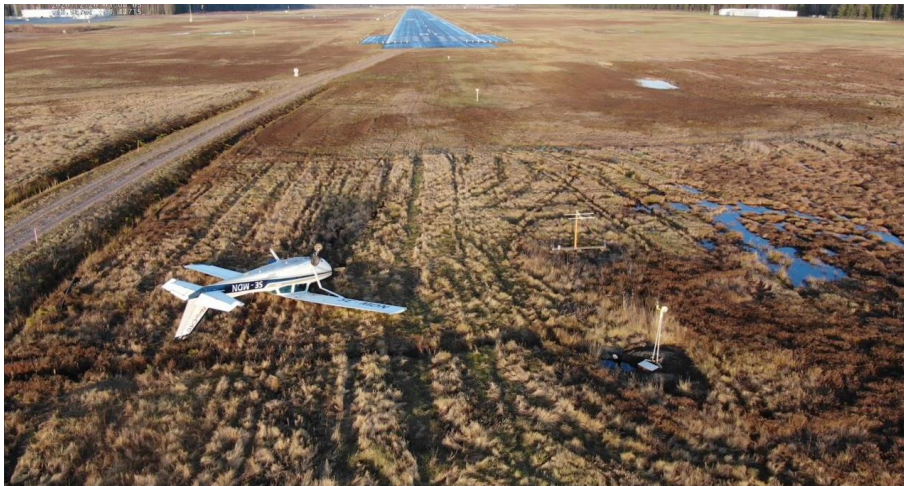
Flygplanets slutliga position var 175 meter från banslutet. Vid tidpunkten för händelsen var banan fuktig.

Figur 10. Flygplanet på olycksplatsen i förhållande till banan. Foto: Polismyndigheten.

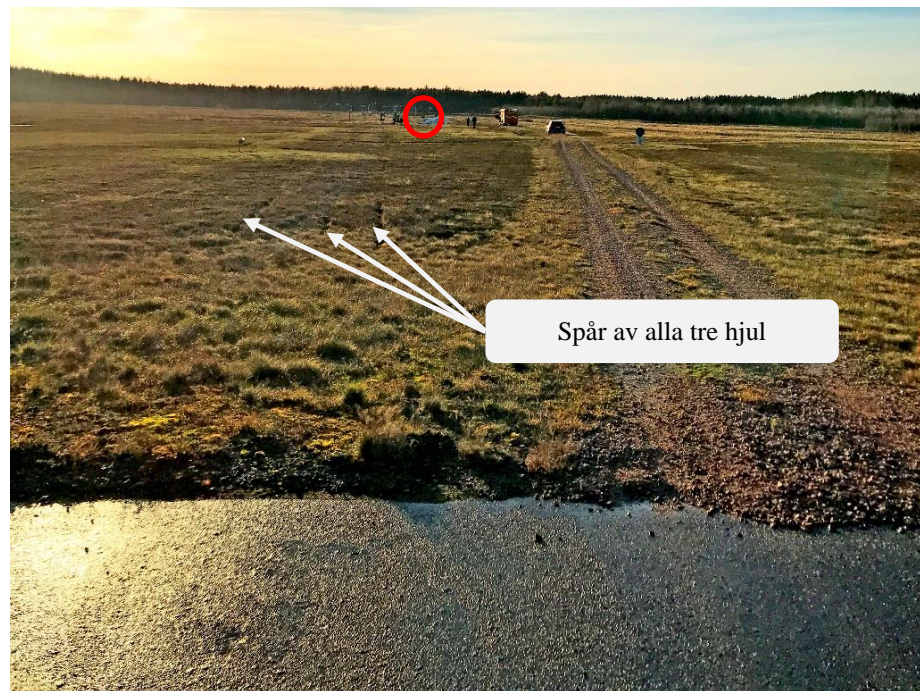
Tydliga spår kunde ses efter banslutet (se figur 11).

Figur 11. Bilden från banslutet med tydliga spår. Olycksplatsen inringad. Bildtexten har infogats av SHK. Foto: Polismyndigheten.

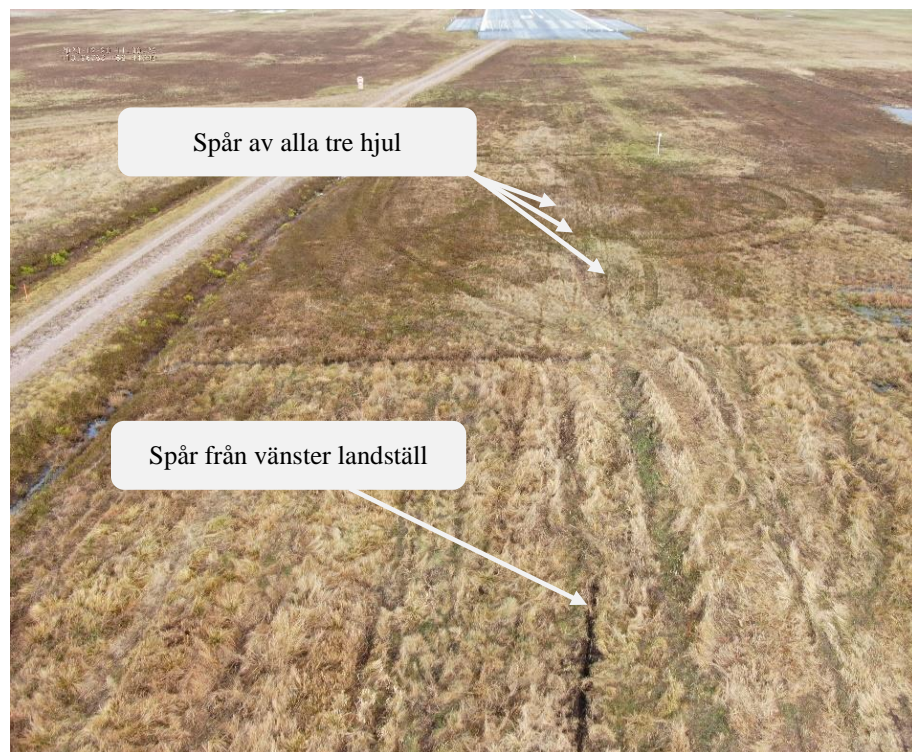
Strax före flygplanets slutliga position syntes djupa spår i marken av vänster huvudlandställ. Figur 12 är tagen dagen efter olyckan rakt över olycksplatsen i riktning mot banan.

Figur 12. Spår i gräset efter flygplanet.

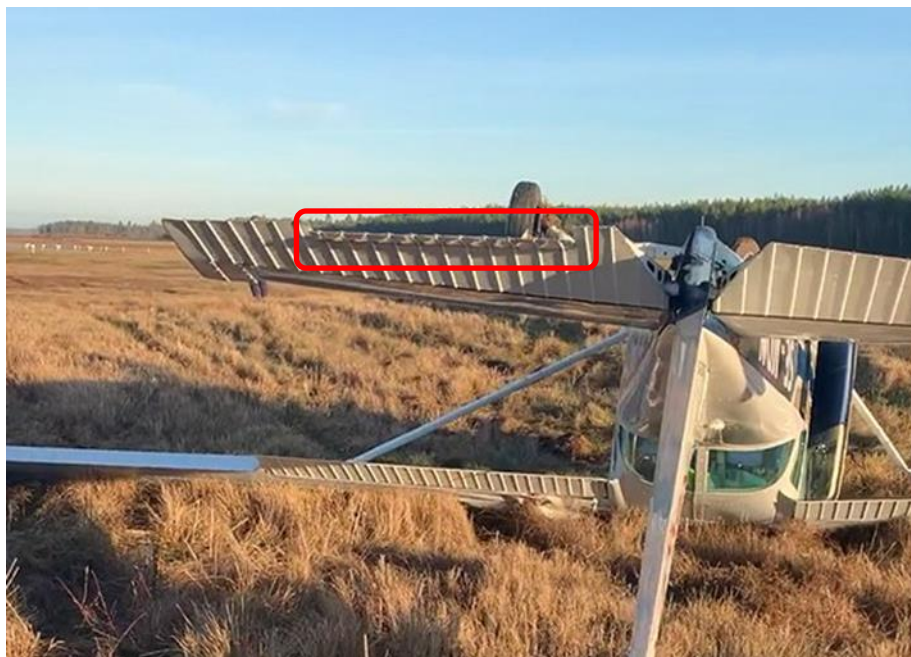
Läget på höjdtrimrodret och indikeringen för trimläge i förarkabinen vid olyckan visar att flygplanets höjdtrim var trimmat för nos ner (se figur 13 och 14). Vingklaffarna var i infällt läge.

Figur 13. Läget på höjdrodertrim vid olycksplatsen. Höjdrodertrimmen markerad av SHK. Foto: Polismyndigheten.

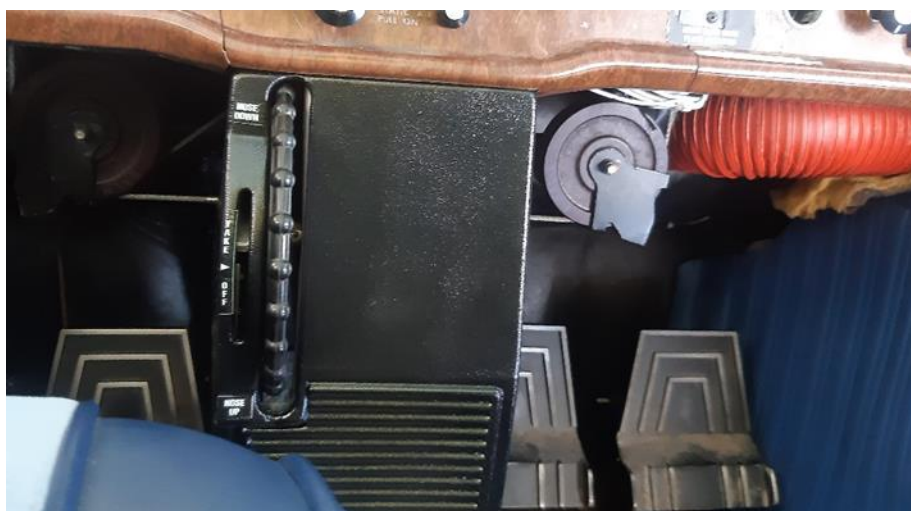
Figur 14. Trimindikeringens position efter olyckan. Foto: Tord Södergård.

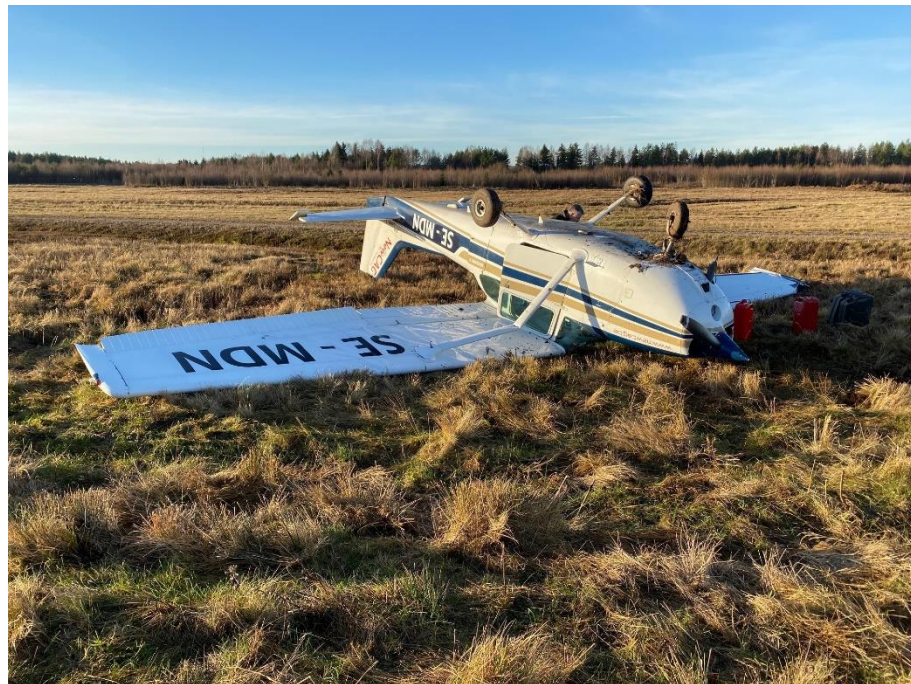
Flygplanet hade betydande strukturella skador, främst på vingarna, där vänster vingstötta var knäckt. Skador fanns även på flygplanskroppen, fenan, noslandstället och propellern.

Figur 15. Flygplanet vid olycksplatsen. Foto: Marcus Larsson.

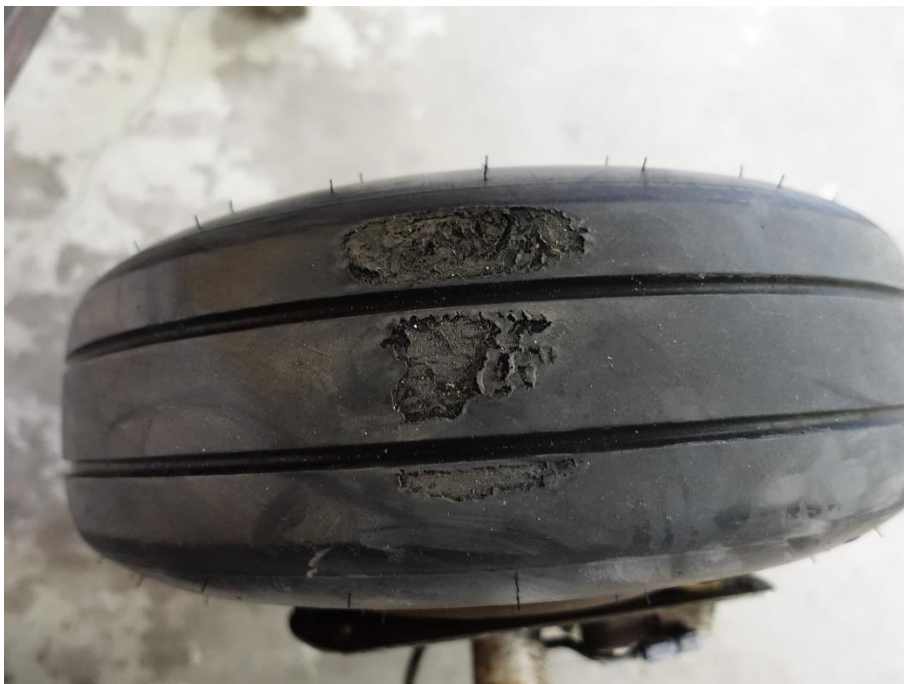
Vänster huvudhjul visade skador från vattenplaning av typen ”gummireversion” (se figur 16).

Figur 16. Skador på vänster däck av en så kallad ”gummireversion”.

Denna typ av vattenplaning kan uppträda när ett hjul blir låst vid t.ex. hård bromsning och en tunn film av vatten finns på banan. Friktionsvärmen som bildas gör att vattnet förångas i kontaktytan mellan däck och underlaget. Vattenången förhindrar den direkta kontakten mellan däck och underlag och bromsverkan blir obetydlig.

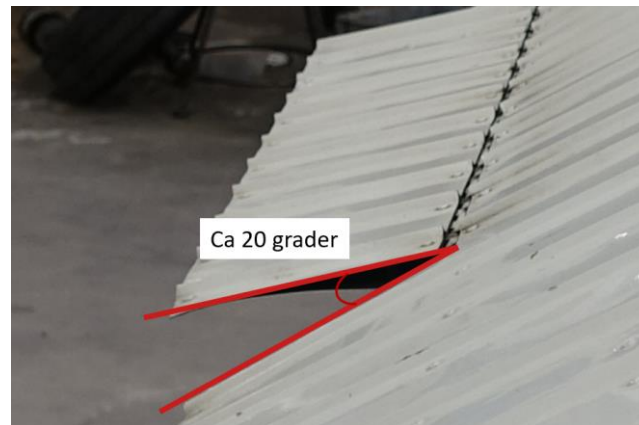
Mätning av trimrodrets rörelse visade ett utslag med 30 grader uppåt, respektive 15 grader rörelse nedåt. Enligt tillverkaren ska trimrodrets rörelse vara inom området 28 till 29 grader uppåt och 13 till 14 grader nedåt.

Vid intervjuer med piloterna har det framkommit att trimindikeringen normalt sätts på bokstaven "E" vid markeringen "Take-Off". Mätning av denna position visar ett utslag på nio grader uppåt. Mätning av trimrodrets position liknande den som var efter olyckan visar ett utslag av 20 grader uppåt (se figur 17).

Figur 17. Trimrodrets position efter olyckan.
