Slutrapport RL 2021:06

**Olycka på Linköping/Saab flygplats,
Östergötlands län, den 26 september 2020
med flygplanet SE-CXN av modellen
Cessna-180D, opererat av en privatperson**

Diariernr L-83/20

2021-06-10

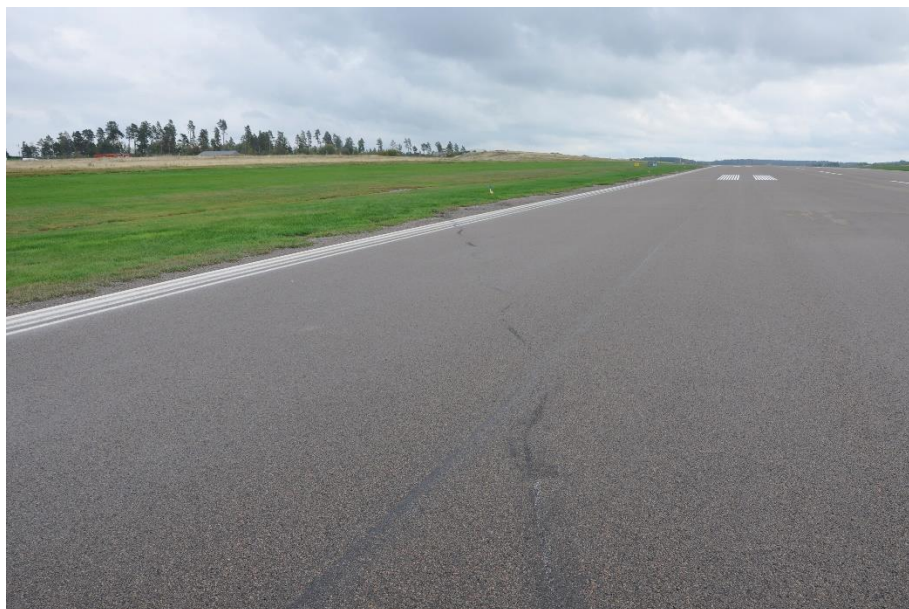
På banan fanns tydliga spår av däck och metall som slutade med spår i gräset (se figur 15, 16 och 17). Spåren var av gummi- och metallkaraktär och var totalt 50 meter långa.

Figur 15. Tydliga vita spår av metall samt gummispår fram till avåkningspunkten.

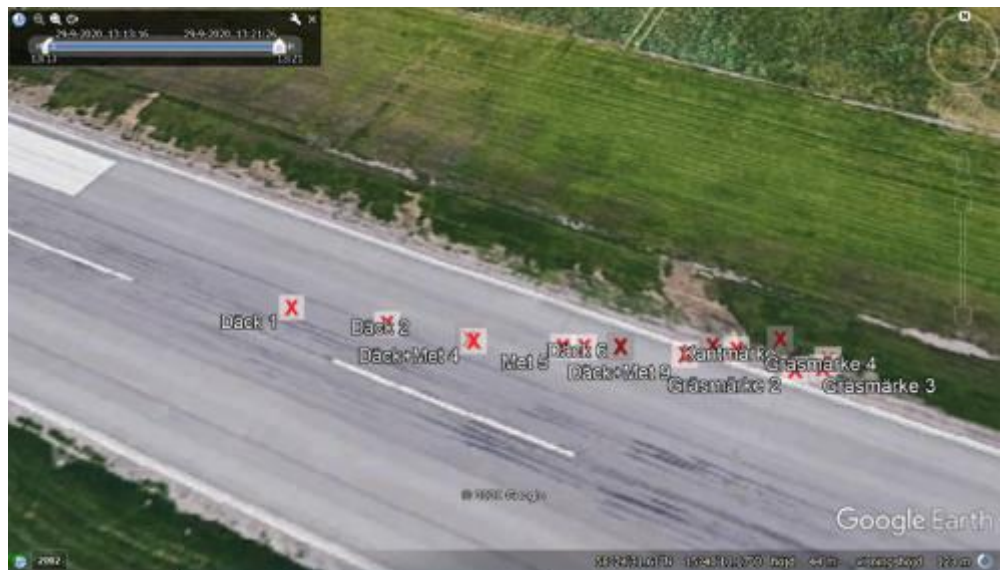
Figur 17. Spår på banan från första märket till slutpositionen norr om banan (däck och metall). Haverikommissionens mätningar av banan överlagda på bild från Google Earth.

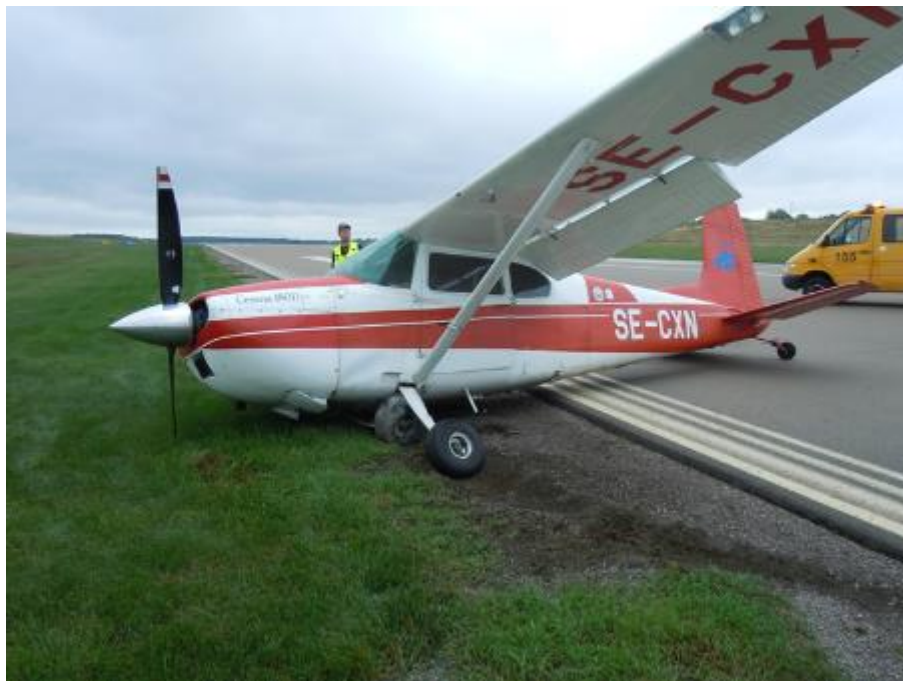
Skadorna orsakades av de stora sidokrafterna på hjulet som ledde till att höger landställets inre skruvförband överbelastades. Landstället vek sig och bröts av, varpå högervingen träffade marken och fick strukturella skador.

Vid olyckan slets höger landställ ut ur sina infästningar i flygplanets struktur och vek sig under flygkroppen (se figur 18).

Figur 18. Höger landställ vikt under flygkroppen. Foto: Saab räddningstjänst.

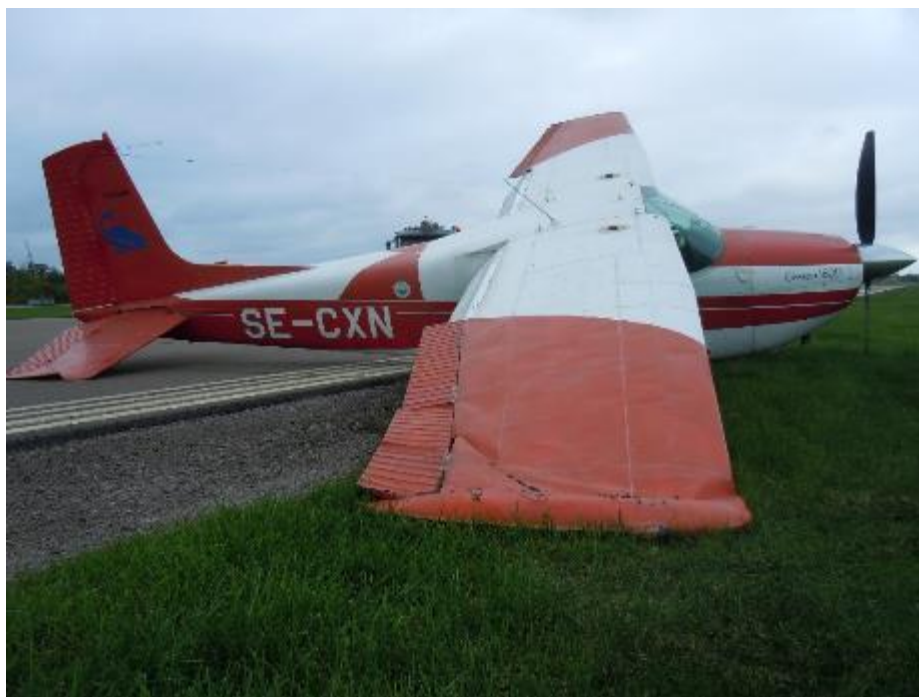
Som en följd av detta uppstod skador på höger vinge och höger skevroder samt på propellern (se figur 18 och 19).

Figur 19. Skador på höger vinge och skevroder. Foto: Saab räddningstjänst.

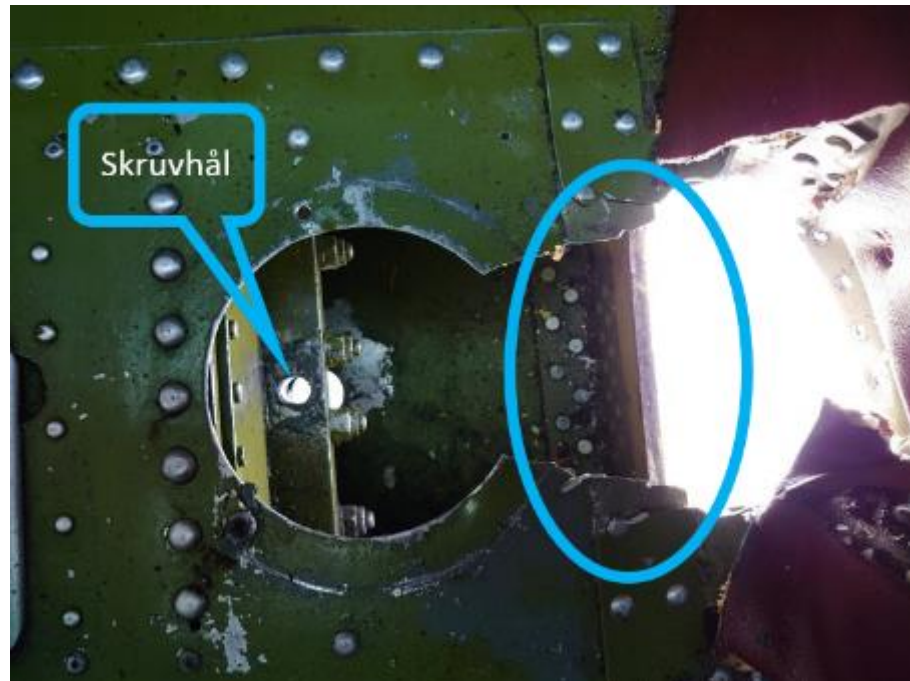
Vid landställets infästning i flygkroppen fanns omfattande strukturella skador vid området för den yttre infästningen och på delar av förarkabinens golv (se figur 20). Den yttre infästningen som består av en konsol var sönderbruten i sin struktur.

Figur 20. Skador i flygkroppen vid området för infästning av höger landställ. Skruvhål för inre infästning och skador vid yttre infästningen är markerade.

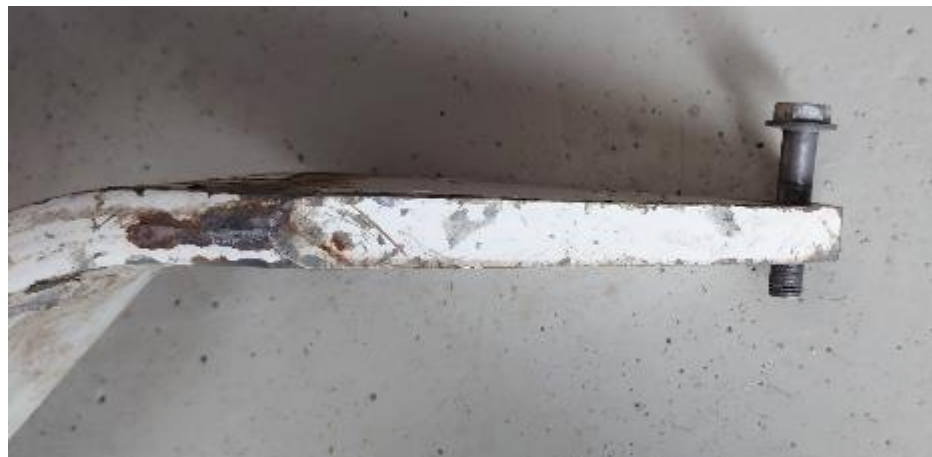
Skraven för landställets inre infästning var böjda och delar av gängorna var skadade. Muttern till skruven saknades och har inte kunnat återfinnas.

Figur 21. Landställsben med skruv för infästning.

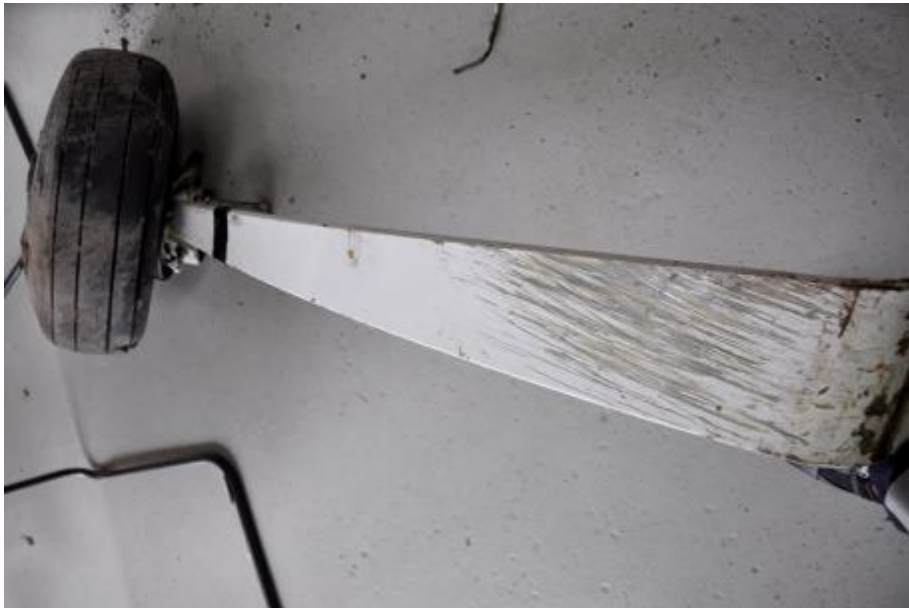
Ovansidan av höger landställ hade betydande skrapmärken som bedömdes överensstämma med vita märken på banan (se figur 22).

Figur 22. Ovansidan av höger landställ.

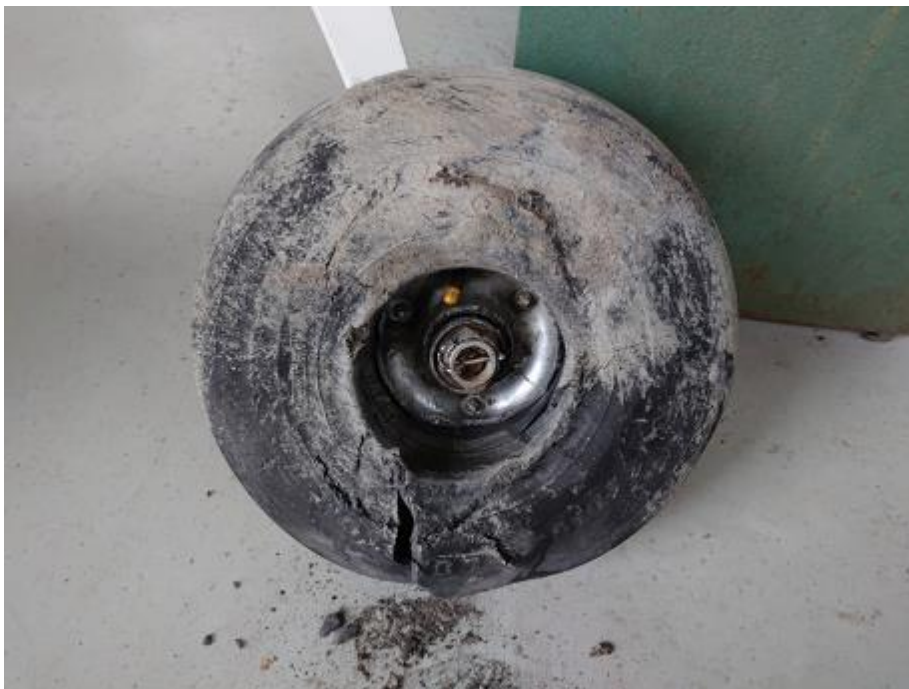
Höger hjul hade omfattande skador och delar av fälgens yttre del var bortslitet.

Figur 23. Höger hjul med skador.

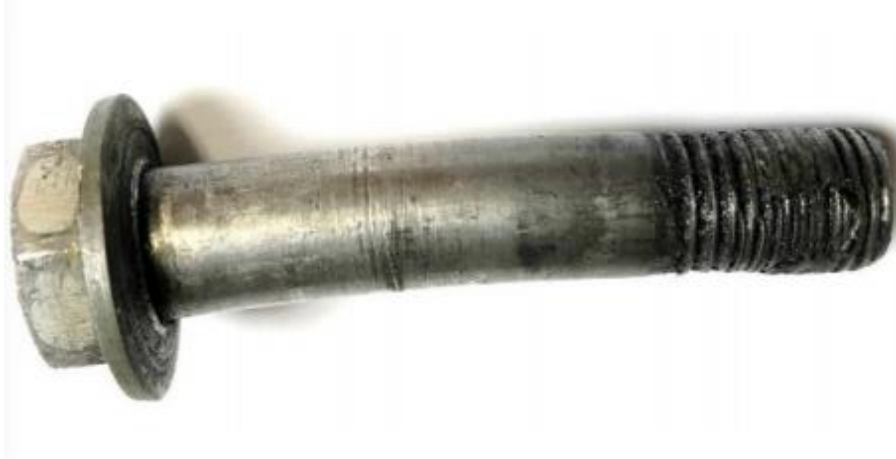
Hela skruven är böjd, vilket innebär att dess sträckgräns har överskridits (se figur 25).

Figur 25. Skruv för infästning av landstället.

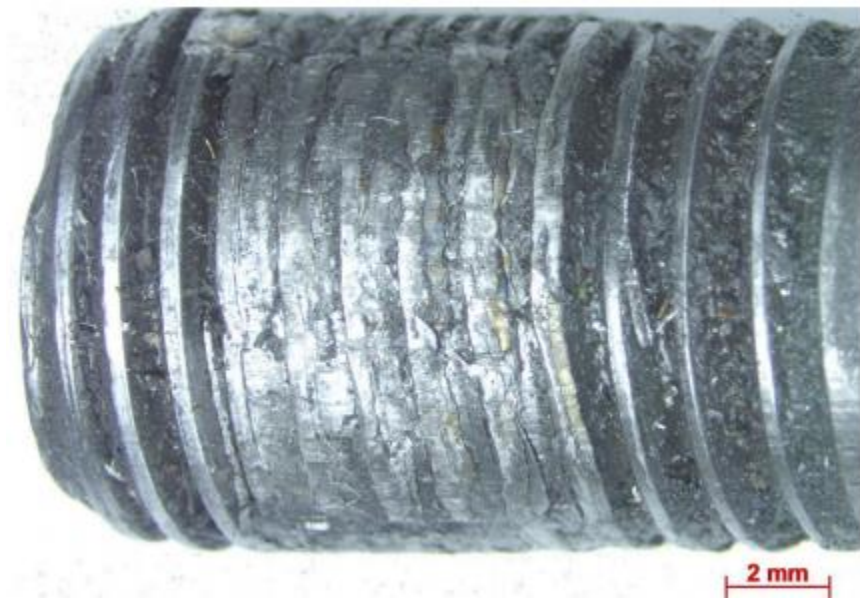
Skruvens gängor är på en sträcka av ca 7 millimeter kraftigt deformerade och gängorna är i detta område fyllda med metalliskt material (se figur 26).

Figur 26. Förstoring av skruven med deformerade gängor och metalliskt material i gängorna.

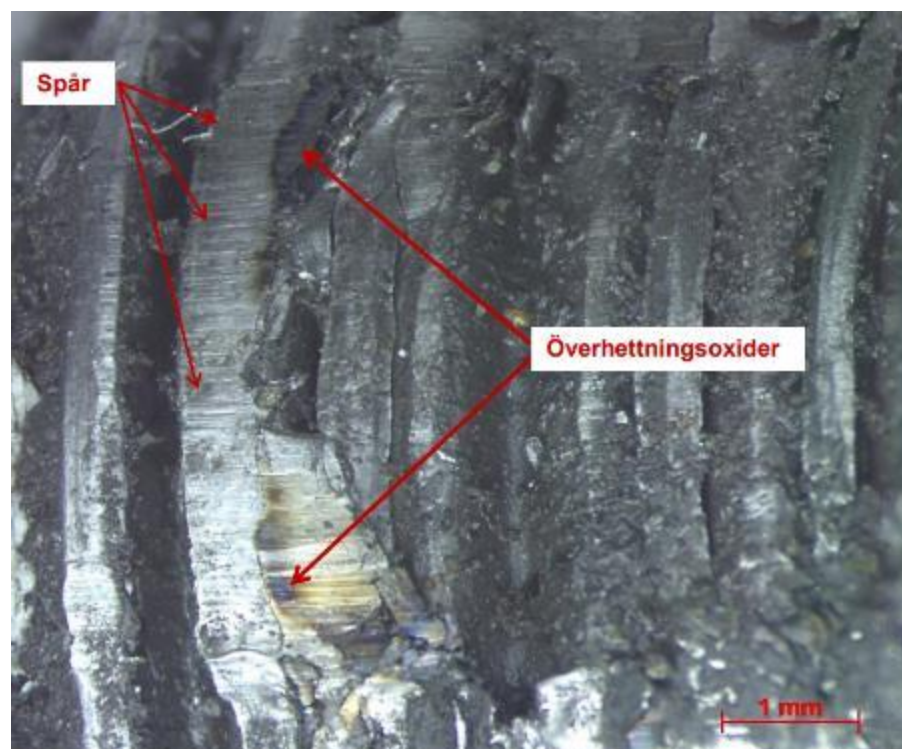
I högre förstoring av området med deformerade gängor syns tydliga tecken på kraftig skjuvning mellan två metalliska material, med överhettningsoxider¹² och spår i skruvens längsriktning (se figur 27). Dessa skador tyder på hög momentan överbelastning i skruvens längsriktning.

Figur 27. Förstorad bild av gängorna.

Den samlade bilden på skadeförloppet av skruvförbandet tyder på att mutterns gängor har brustit till följd av momentan överbelastning i skruvens längdriktning. Den skadebild som uppstått på skruvens gängor visar att mutterns dimension varit enligt specifikationen i flygplanets reservdelskatalog.

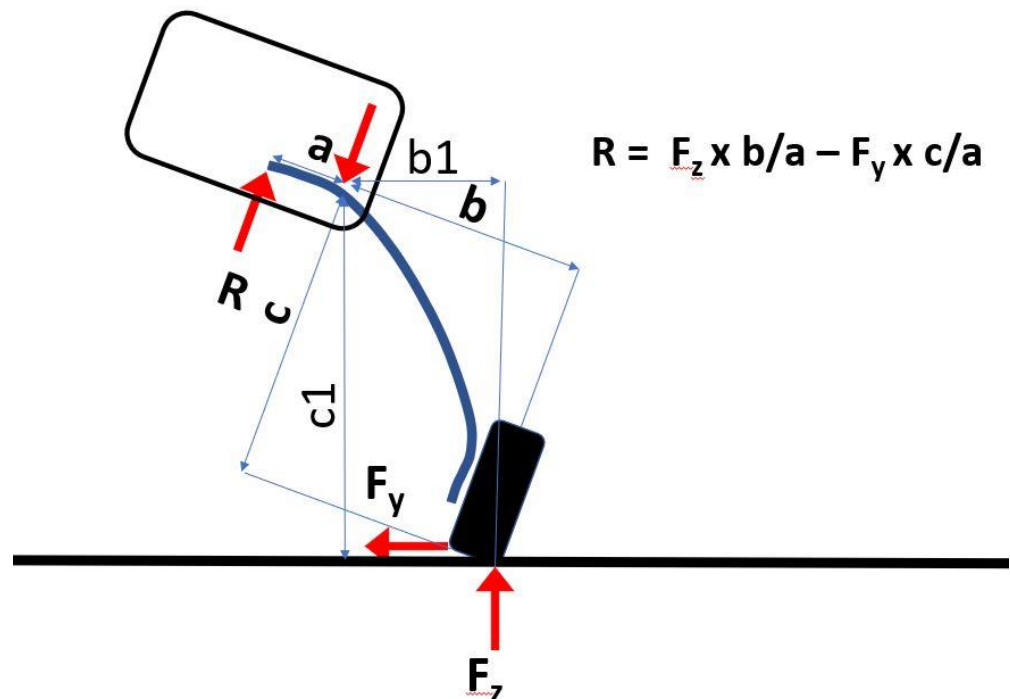
Faktorer i beräkningarna har varit flygplanets massa, dimensionerna på landstället, friktionskoefficienten för torr asfalt och flygplanets lutning under förloppet. Beräkningarna visar att den resulterande dragkraften vid en *ground loop* uppgår till omkring hälften av brottgränsen i skruvförbandet enligt specifikationerna.

Det bör betonas att beräkningarna är principiella. De dynamiska effekter som uppstår under förloppet är svåra att bestämma. Det har heller inte tagits hänsyn till brister i förbandet med avseende av åtdragning eller om gängorna varit slitna.

Figur 28. Principiell beräkning av krafter på landstället i förloppet vid en *ground loop*. F_z är normalkraft, F_y är uppkommen sidokraft vid en *ground loop*, a , b och c är dimensioner på landstället. R är resulterande kraft i skruvförbandet.
