RAPPORT

Luftfart 2021/07

*RAPPORT OM LUFTFARTSULYKKE I
FOLLEBU, GAUSDAL KOMMUNE,
INNLANDET 1. AUGUST 2019 MED
HUGHES HELICOPTERS INC. 369D,
SE-JVJ, OPERERT AV FIRST EUROPEAN
AVIATION COMPANY SP. Z.O.O.*

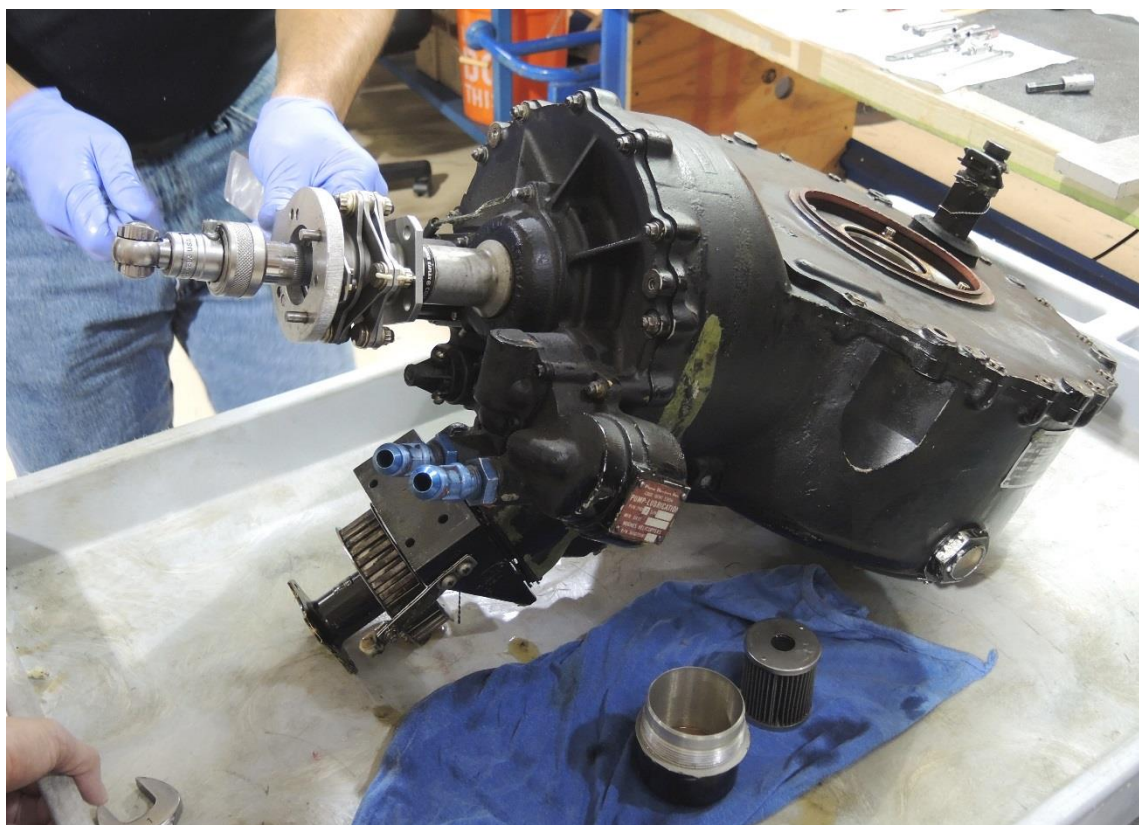
Figur 4: Hovedgirboksen før demontering hos MD Helicopters i Arizona. Foto: SHK

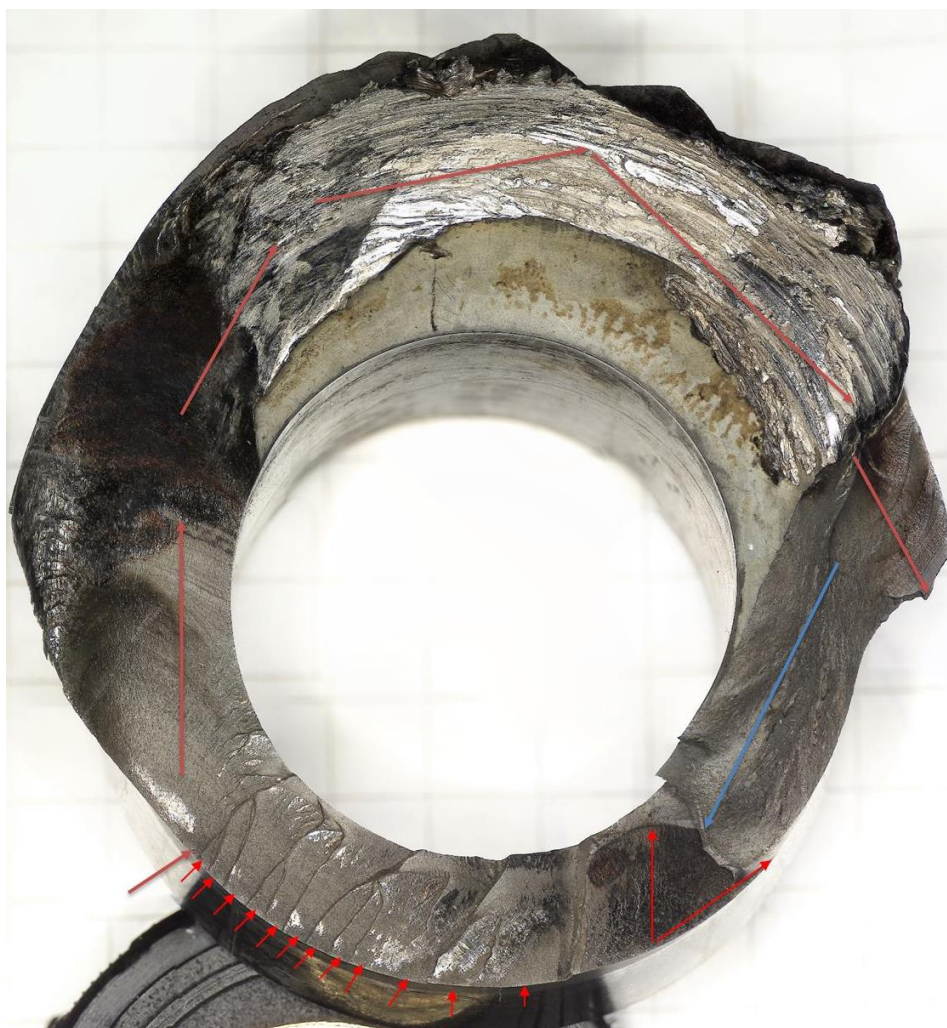
Figur 15: Bilde fra digitalmikroskop av bruddflaten med minst sekundærskade i området hvor sprekken startet (akseldelen). De korte røde pilene peker mot en rekke initieringspunkter for utmattingssprekken. Den blå pilen illustrerer lengden på restbruddet. Foto: SHK/FOLAT

The present investigation has confirmed that the failure of the pinion assy input drive is a result of fatigue initiated at the radius between the shaft and pinion.

The current investigation has also revealed that similar cracking as observed for the main fracture also had initiated at the same region at the opposite side of the component.

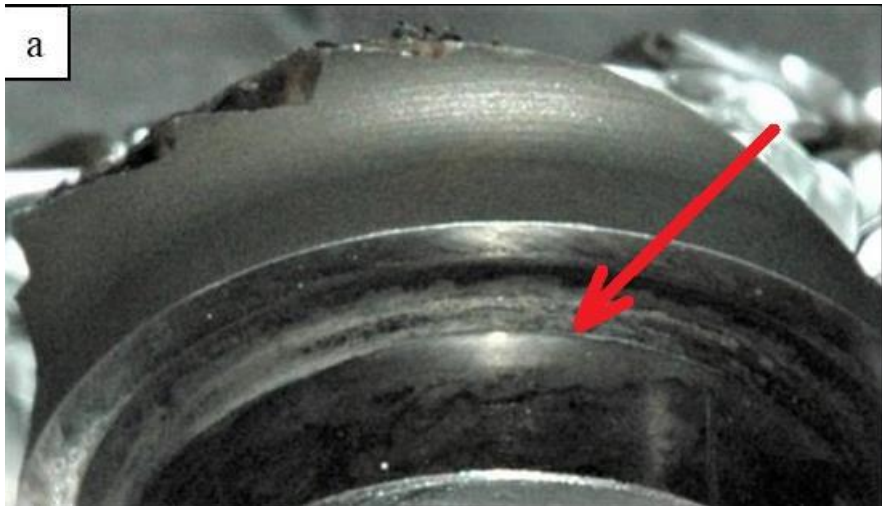
Figur 16: Pilen peker på radiusen i overgangen mellom aksel og tannhjul.
Foto: SHK/FOLAT
