## *Slutrapport RL 2021:07*

**Allvarligt tillbud till kollision på  
Kristianstad flygplats, Skåne län, den  
16 augusti 2020 mellan flygplanet  
SE-KKD av modellen DHC-2 Mk. III och  
flygplanet SE-KVT av modellen Piper  
PA-28-161.**

Diariernr L-85/20

2021-06-30

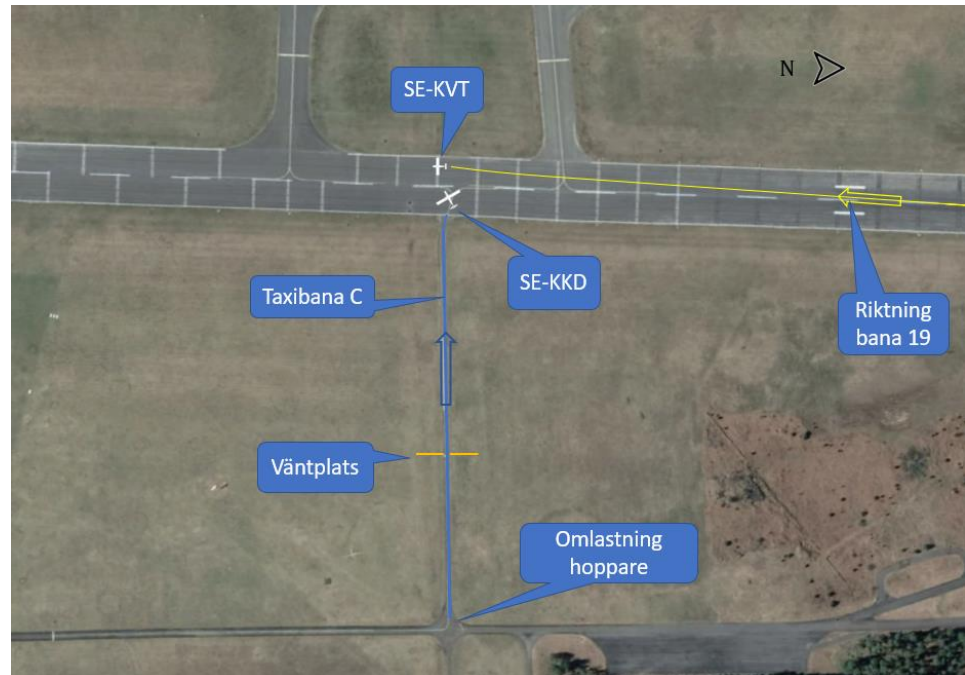
Piloten körde ut på banan vid taxibana C. I samband med att han påbörjade en vänstersväng ut på banan upptäckte han ett förbipasserande flygplan på kort avstånd. Han bromsade tvärt och kommunicerade på flygradion med besättningen i det förbipasserande flygplanet.

Efter landningen konfigurerade eleven flygplanet och accelererade för en ny start. Strax före lättningen uppfattade instruktören att det taxande flygplanet inte skulle stanna före banan och att de var på kollisionskurs. Instruktören tog snabbt över kontrollen av flygplanet, drog av gasen, bromsade hårt och girade samtidigt åt höger. De passerade det andra flygplanet på den högra sida av banan och stannade uppskattningsvis 50 till 100 meter efter passage.

Eleven uppskattade det minsta avståndet mellan flygplanen till 10 meter. Instruktören uppskattade avståndet mellan vingspetsen på det egna flygplanet och det andra flygplanets propeller till en meter.

Figur 1. Schematisk illustration av händelseförloppet infogade av haverikommissionen. Flygplanen inte skalenliga. Foto: Google Earth: © Lantmäteriet Dnr R61749\_190001.

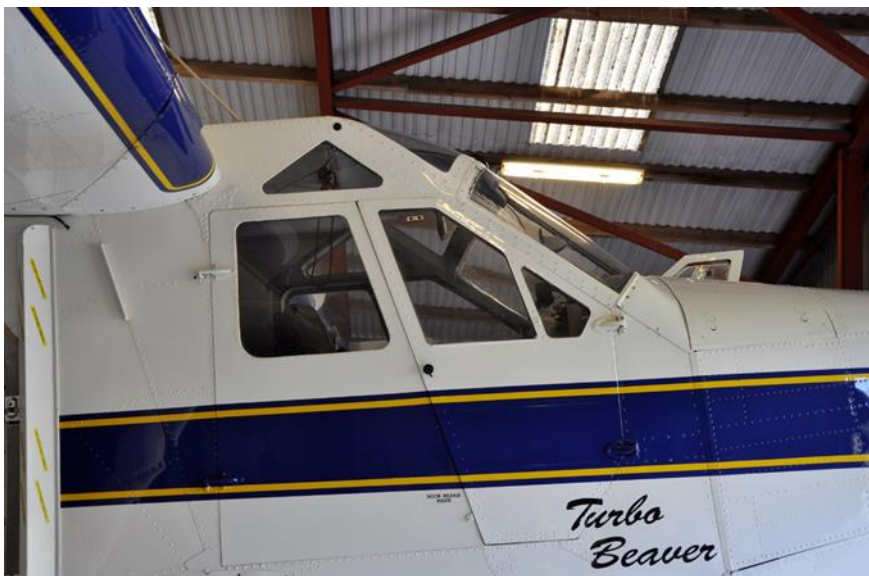
DHC-2 Mk. III är ett sporrhjulsflygplan. Denna typ av flygplan är konstruerade på ett sådant sätt att när flygplanet befinner sig på marken lutar flygplanets tippvinkel uppåt i förhållande till horisontalplanet (se figur 3). Det medför att sikten framåt och åt höger kan vara begränsad under taxning för en pilot som sitter i vänstersits.

Cockpitrutorna består av ett antal fram- och sidofönster med relativt breda fönsterramar (se figur 5).

Figur 5. SE-KKD cockpitfönster med fönsterramar.

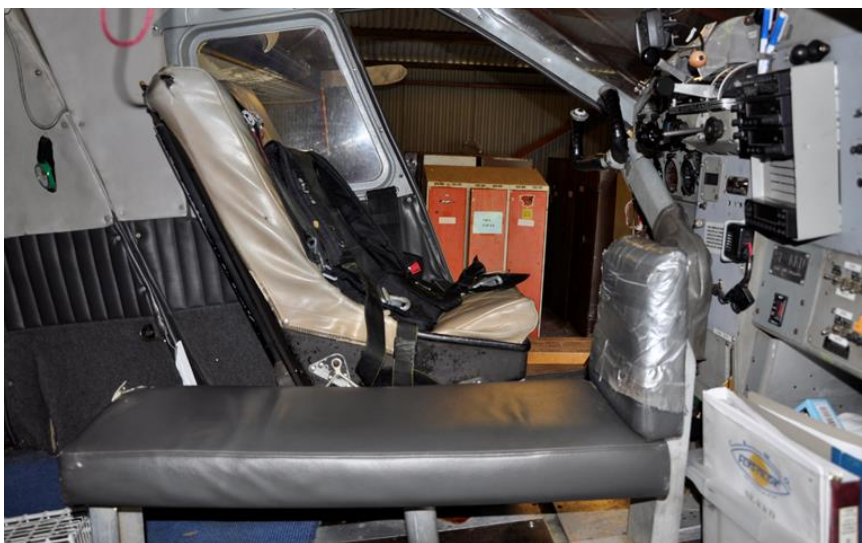
I cockpit fanns en pilotstol på vänster sida. Vid höger pilotplats fanns en fastmonterad bänk (se figur 6). Vid händelsen satt två fallskärms-hoppare bakåtvända i tandemkonfiguration på bänken. Hopparna har enligt piloten begränsat sikten åt höger. Resterande hoppare satt på kabingolvet.

Figur 6. Bänk monterad vid höger pilotplats i cockpit.

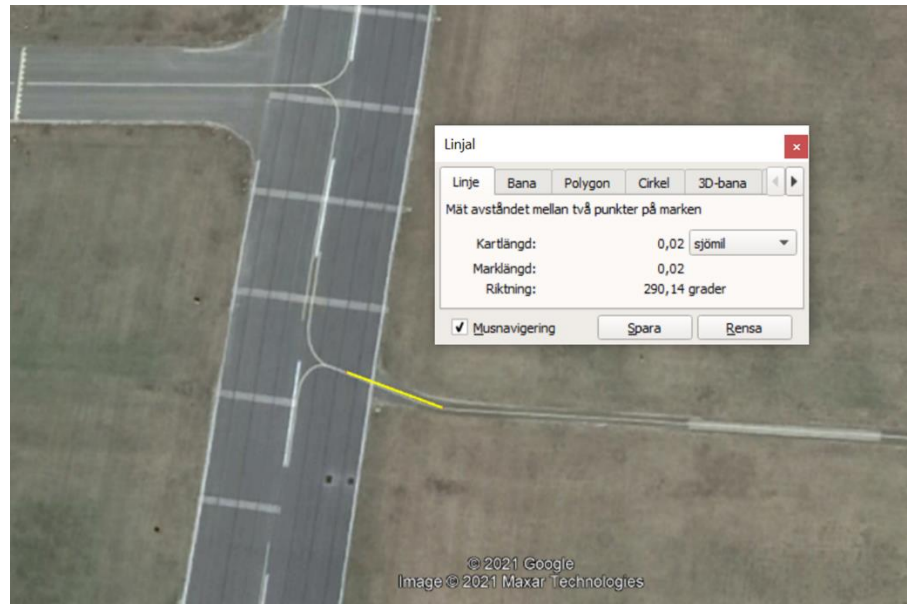
Taxibana C ansluter till banan i riktning 290 grader, medan riktningen av bana 19 är 187 grader (se figur 7). Detta betyder att siktvinkeln mot ett flygplan på final till bana 19 är ungefär 70–80 grader åt höger i relation till flygplanets nosriktning.

Figur 7. Taxibana C anslutning till bana 01/19. Markeringar infogade av haverikommissionen. Foto: Google Earth: © Lantmäteriet Dnr R61749\_190001.

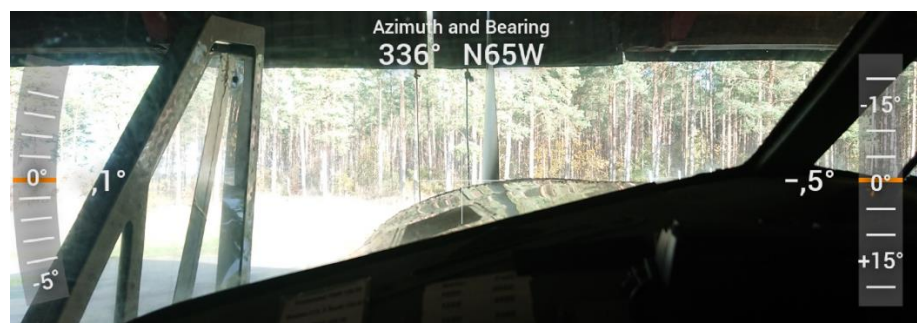
Haverikommissionen har mätt siktvinkeln ur cockpiten från pilotens sittposition med blicken 70 grader höger (46 grader) från nosriktningen (336 grader). Centrum av blickfånget hamnar på en av de högra fönsterramarna (se figur 8 och 9).

Figur 8. Siktinkel över flygplanets nosriktning.

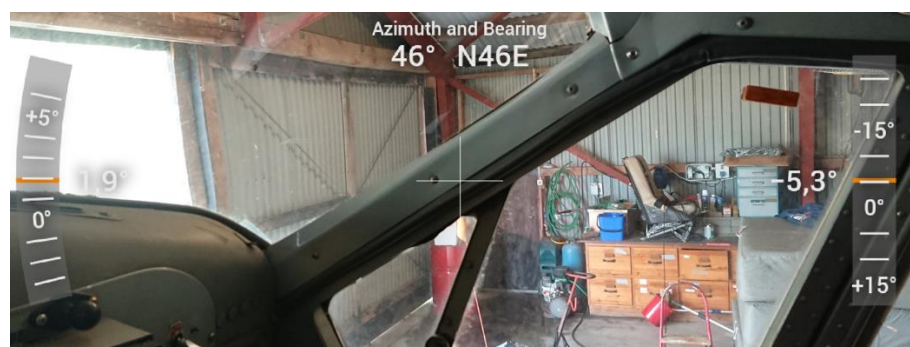
Figur 9. Siktinkel 70 grader åt höger från nosriktningen.

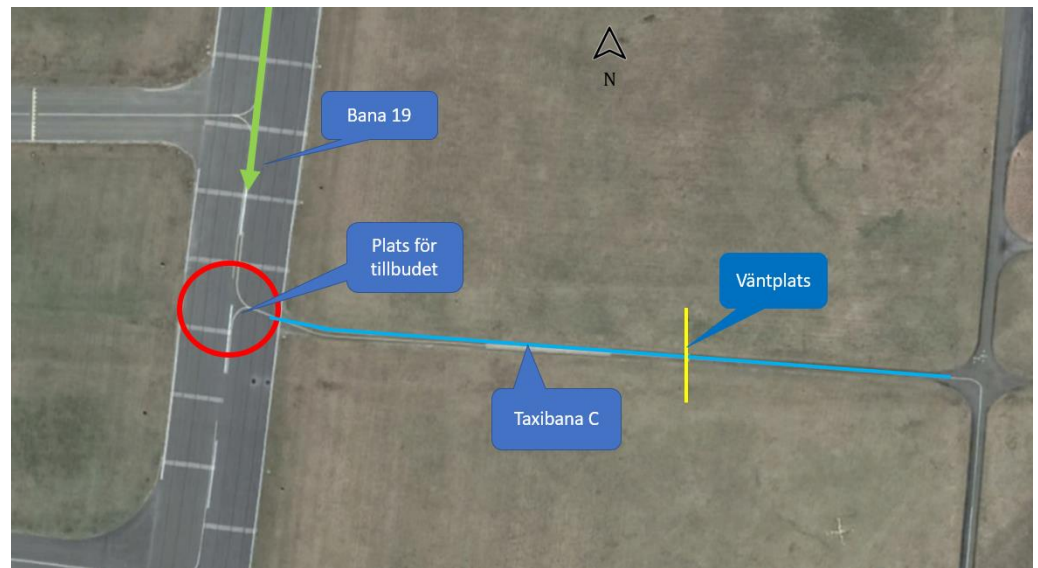
Kollisionstillbudet inträffade vid korsningen av bana 01/19 och taxibana C (se figur 16).

Figur 16. Platsen för händelsen markerad med röd cirkel. Markeringar infogade av haverikommissionen. Kartbild: Google Earth: © Lantmäteriet Dnr R61749\_190001.

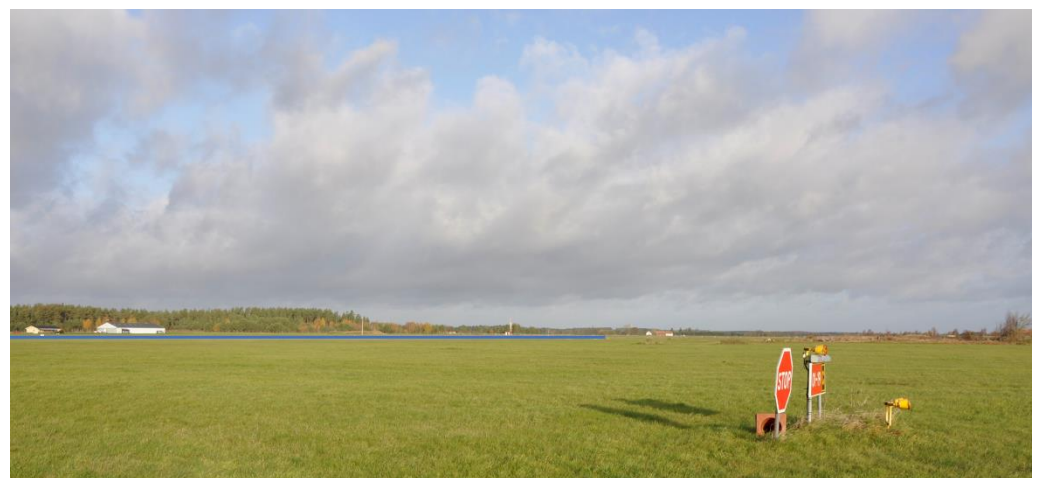
Det finns inga sikthinder från taxibana C i riktning norr mot bana 19. (se figur 17 och 18).

Figur 17. Sikt i riktning norr mot bana 19 från väntplatsen vid taxibana C. Banans sträckning markerad med blå färg av haverikommissionen.

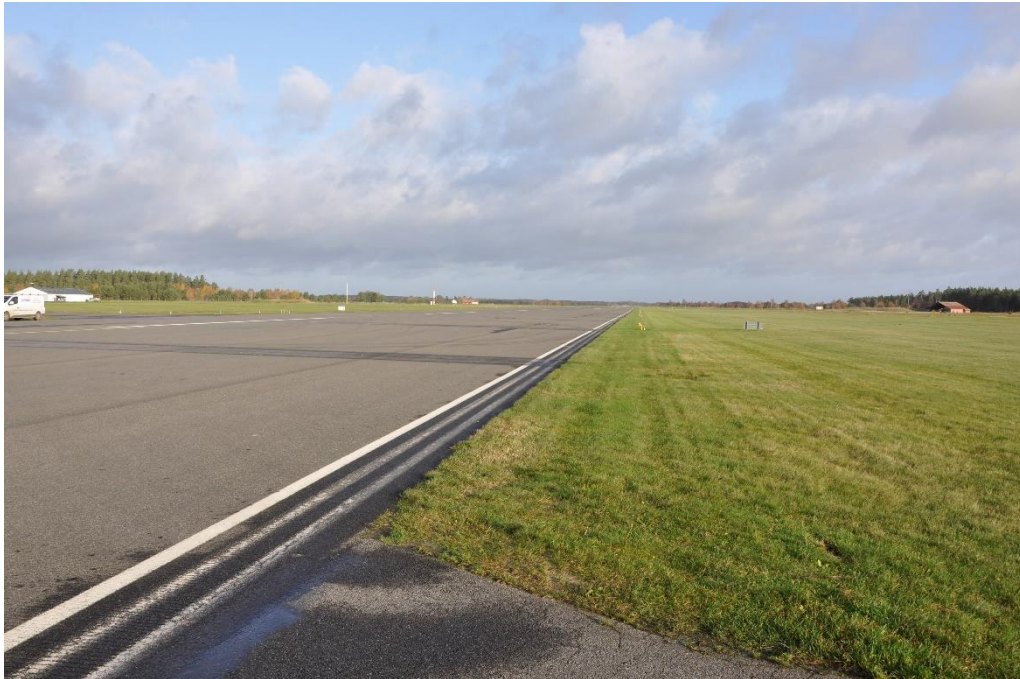
Figur 18. Sikt i riktning norr mot bana 19 från taxibana C vid anslutningen mot banan.
