Slutrapport RL 2022:04

Olycka på Optand flygplats, Jämtlands län, den 19 mars 2022 med flygplanet SE-GKD av modellen Cessna F172M, opererat av en privatperson

Diariernr L-26/22

2022-09-16

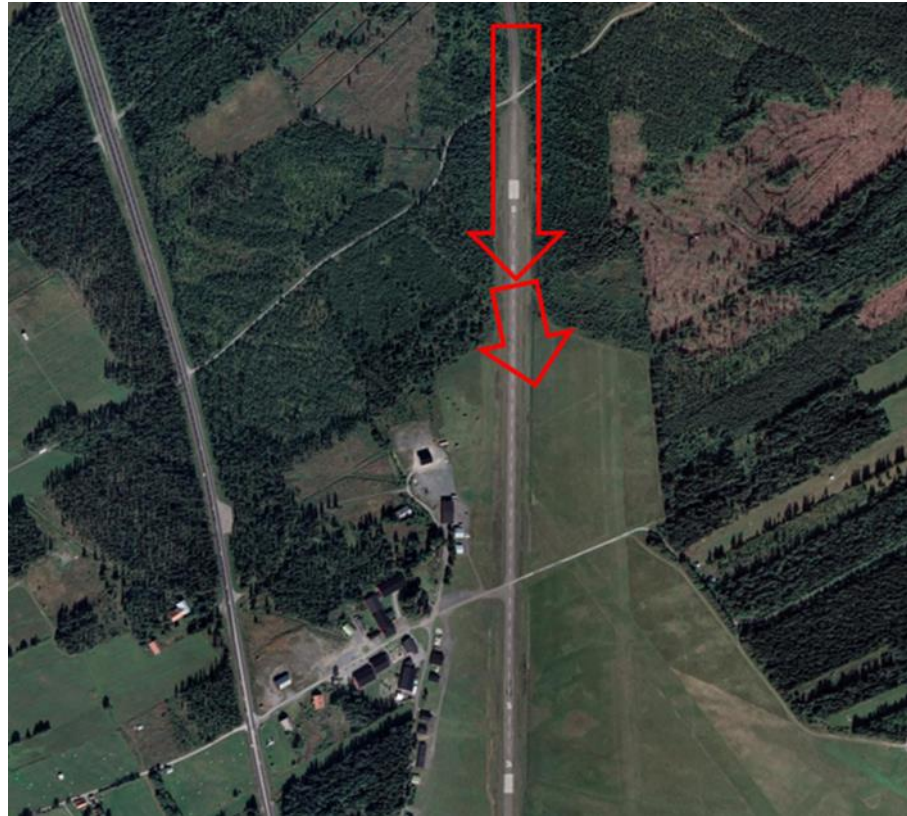
Figur 1. Östansjö flygplats (sommartid) med en schematisk markering av finalen och avåkning vid landning på bana 18. Markeringar infogade av SHK. Bild: Google Earth.

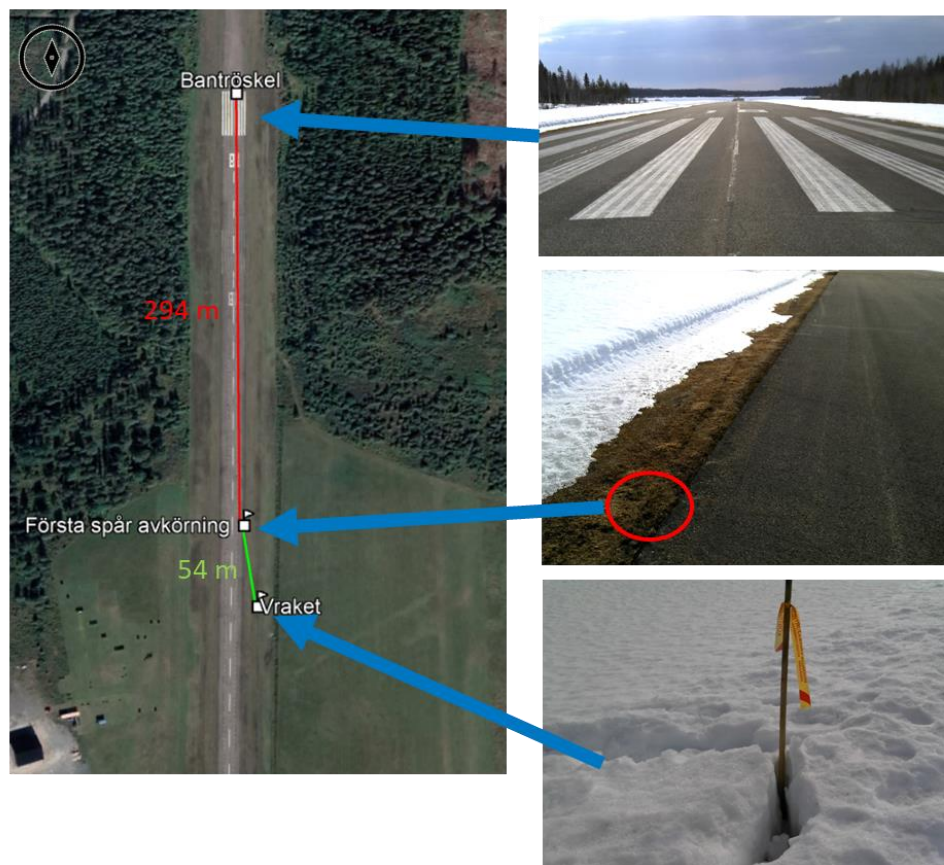
Figur 4. Illustration av olycksförloppet baserat på pilotens berättelse och spår på stråket. Markeringar infogade av SHK. Bilden till vänster: Google Earth.

Vid landning på bana 18 med vind från väst eller sydväst är det känt att turbulens och vindskjuvning kan förekomma under landning. Detta beror på trädlinjens utformning (se figur 4).

Sannolikt har trädlinjens utformning i kombination med en oväntad vindby skapat turbulens eller en vindskjuvning som har påverkat flygplanet. I samband med detta inträffade en studs vid sättningen vilket medförde att flygplanet hamnade utanför den asfalterade banan.

- För att minska störningar vid landning med västliga vindar i början av bana 18 har klubben sett till att en del av skogspartiet nu har avverkats.
- Klubben planerar att göra en intern granskning av utbildningsunderlaget för både normala landningar och sidvindslandningar.

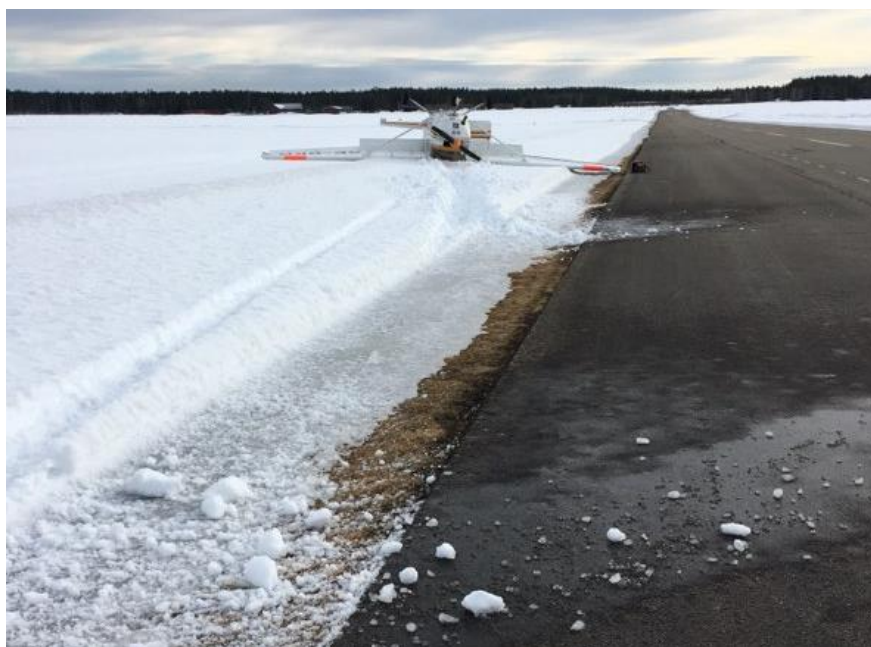
Flygplanets spår på stråket och i snön dokumenterades direkt efter olyckan av en klubbmedlem. Ett tydligt spår av hjulen längs en 50 meter lång sträcka noterades samt märken som lämnades av propellern där flygplanet välte. I figur 4 visas punkter av betydelse längs banan, spår efter vänster huvudlandställ vid avåkningen och flygplanets slutpositionen i snön.

Figur 5. Spår i snön efter flygplanets färd. Bild: Östersunds Flygklubb.

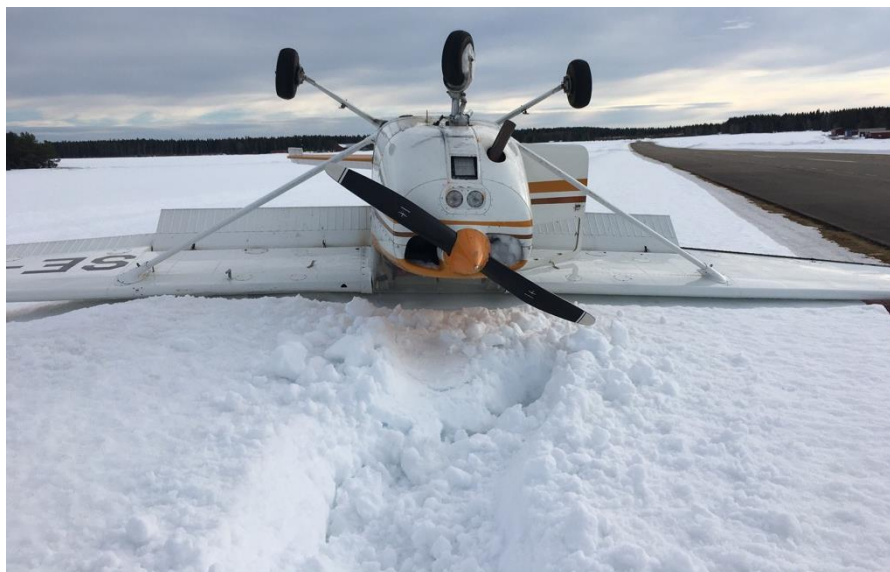
Figur 6. Spår i snön vid flygplanets slutposition. Bild: Östersunds Flygklubb.

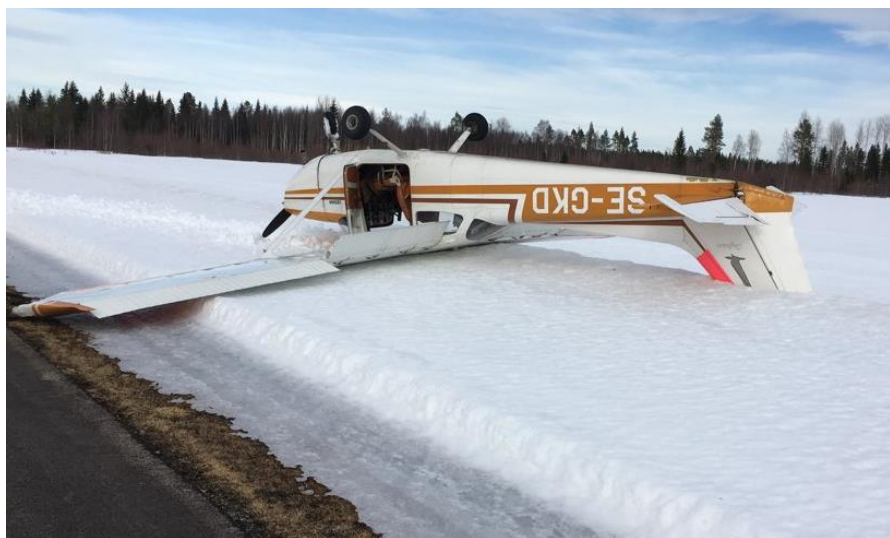
Snödjupet på stråket vid olyckstillfället har uppskattats till mellan 20 och 50 cm. Uppskattningen har gjorts utifrån fotografier och förhållandena vid olycksplatsundersökningen.

Figur 7. Snökanten mellan banan och stråket. Det syns tydligt att snödjupet är markant större vid fenan än vid kanten. Bild: Östersunds Flygklubb.

Stråkets snöfria yta sträckte sig 1,3 meter ut från bankanten. Skadorna på flygplanet uppstod när flygplanet hamnade i den delen av stråket som var täckt med tjockare och hårdare snö.

- Ge information till berörda flygplatser med ett förtydligande att under vinterförhållanden kan vissa ytor förändra karaktär från ursprungligt regelkrav, exempelvis stråkets bärighet och ytbeskaffenhet då snöröjning normalt inte utförs på dessa ytor.
- Utredda huruvida Transportstyrelsen ska förändra något i föreskrifterna avseende snöröjning eller göra ett förtydligande av avsedda stråkytor under vinterförhållanden.
- Se över frågan hur berörda flygplatser ska tillämpa det allmänna rådet till 38 § TSFS 2019:26 i fråga om information till piloter om det aktuella snöröjningsläget på flygplatsen.

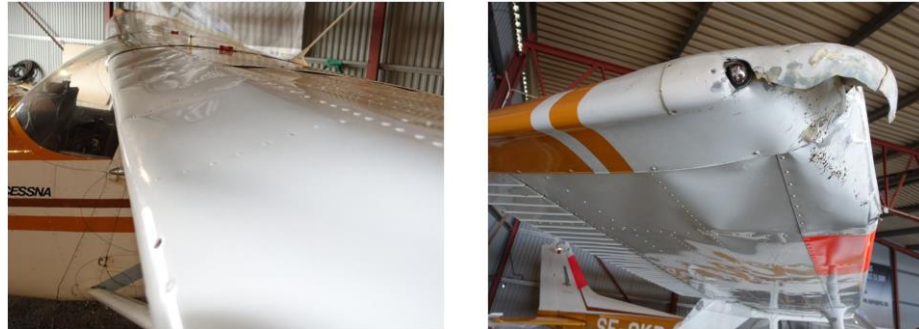
Flygplanet fick betydande skador vid olyckan, främst på vingarna i form av bucklor och deformationer. Även fenan och sidrodret hade skador (se figur 8).

Figur 8. Bucklor och deformationer på flygplanets vingar.

Att skadorna på flygplanet blev betydande berodde på markrullningen in i det relativt tjocka och hårda snötäcket på stråket som ledde till att flygplanet välte framåt och hamnade på rygg.
