Slutrapport RL 2022:06

**Olycka vid Åsäng, Västernorrlands län
den 16 november 2021 med helikoptern
LN-OYH av modellen AS 350 B3, opere-
rad av Heliscan**

Diariernr L-84/21

2022-11-07

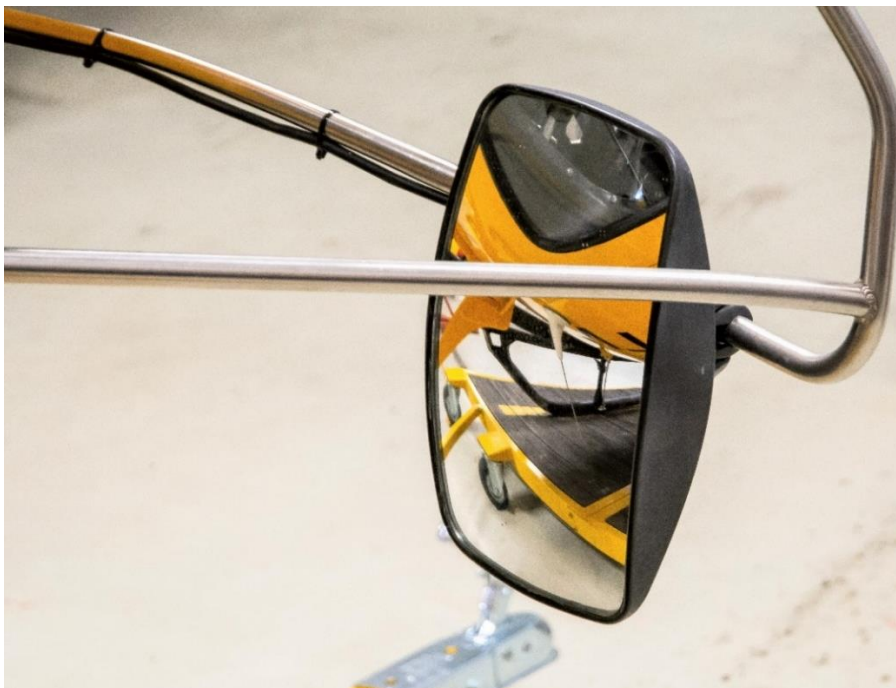
Piloten har uppgett att han hade eluppvärmningen på backspegeln påslagen under flygningen hela dagen men att eluppvärmningen inte hade förmågan att ge en klar bild när piloten hade fart framåt på grund av de väderförhållanden som rådde.

Figur 7. Eluppvärmd backspegel.

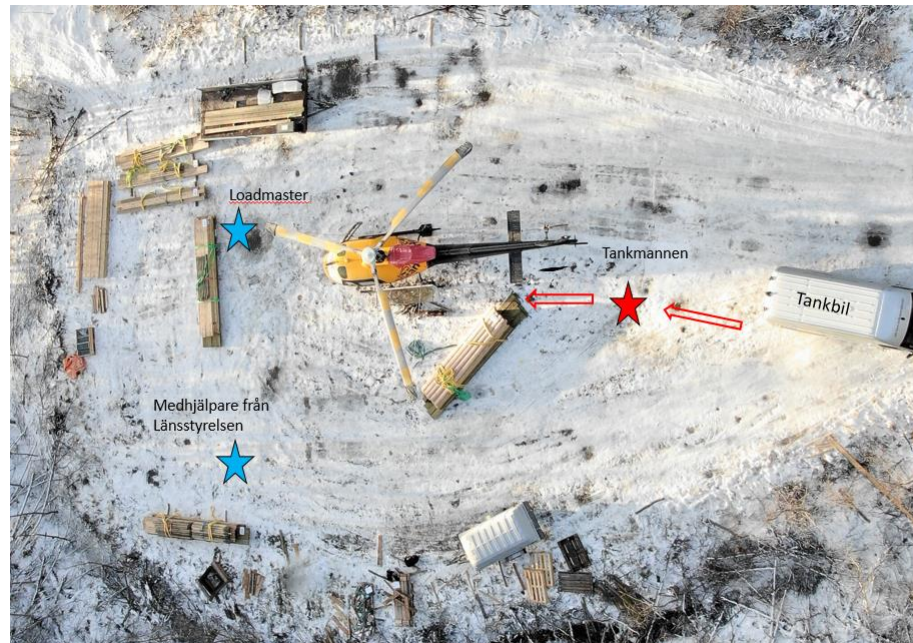
På vändplanen bestod underlaget av omväxlande hård snö och is.

Vid olyckan var personerna på platsen placerade enligt figur 10.

Figur 10. Olycksplatsen med positioner för de inblandade personerna inritade av SHK.

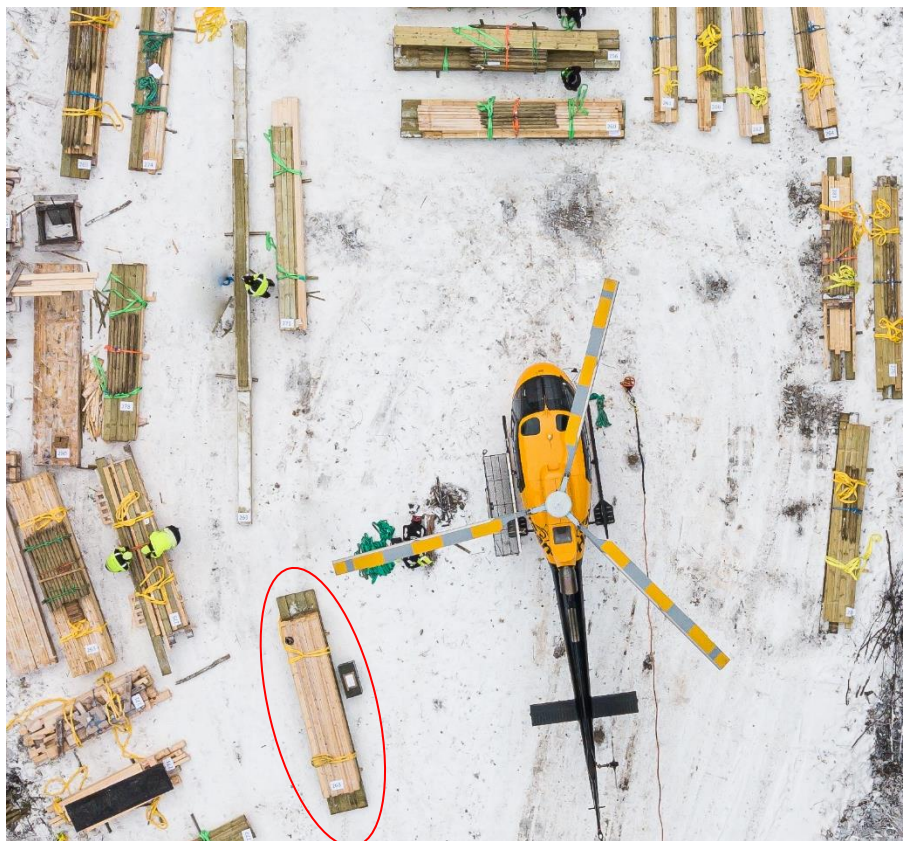
SHK har tagit del av bild- och filmmaterial från Länsstyrelsen. En bild är tagen med drönare över lastplatsen innan arbetet startade och visar hur lasterna var placerade på lastplatsen. SHK har tagit en motsvarande bild som visar platsen efter händelsen och hur den last som kopplades i samband med händelsen då var placerad. Av bilden framgår att lasten har flyttats ett antal meter i sidled i samband med olyckan, se figur 11 och 12. Den aktuella lasten bedömdes ha en vikt av ungefär 1 000 kg.

Figur 11. Bild på lastplatsen innan arbetsstart. Placeringen av lasten som kopplades i samband med händelsen inringad med röd cirkel inritad av SHK. Foto: Erik Engelro Länsstyrelsen i Västernorrlands län.

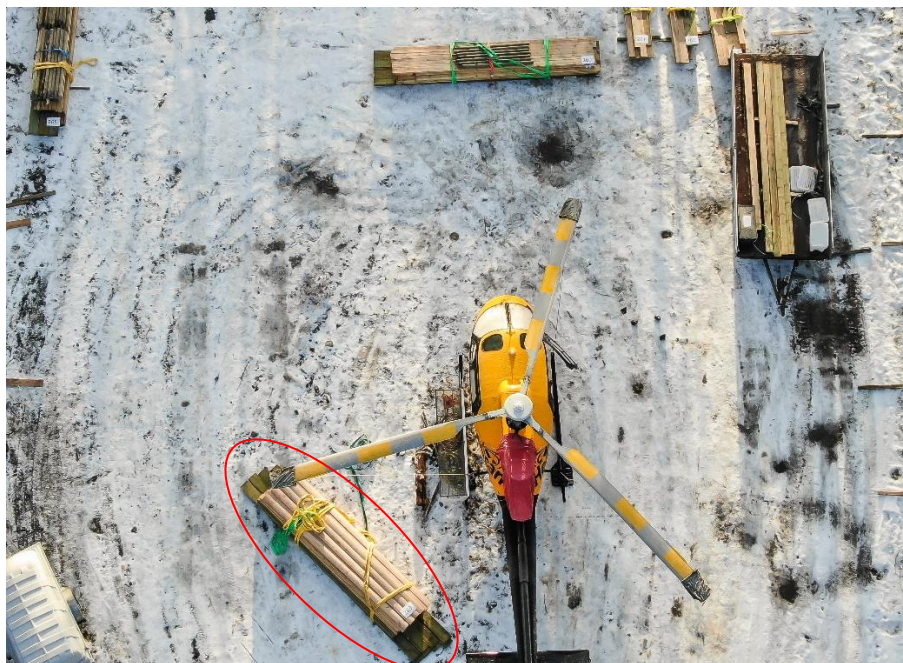
Figur 12. Bild på lastplatsen efter händelsen. Placeringen av lasten som kopplades i samband med händelsen inringad med röd cirkel inritad av SHK.
