# RAPPORT LUFTFART 2021/12

***Luftfartsulykke i Skäckerfjällen,  
Jämtlands län i Sverige, 24. juli 2018 med  
Robinson R44 II, LN-OAL operert av  
Midtnorsk Helikopterservice AS***

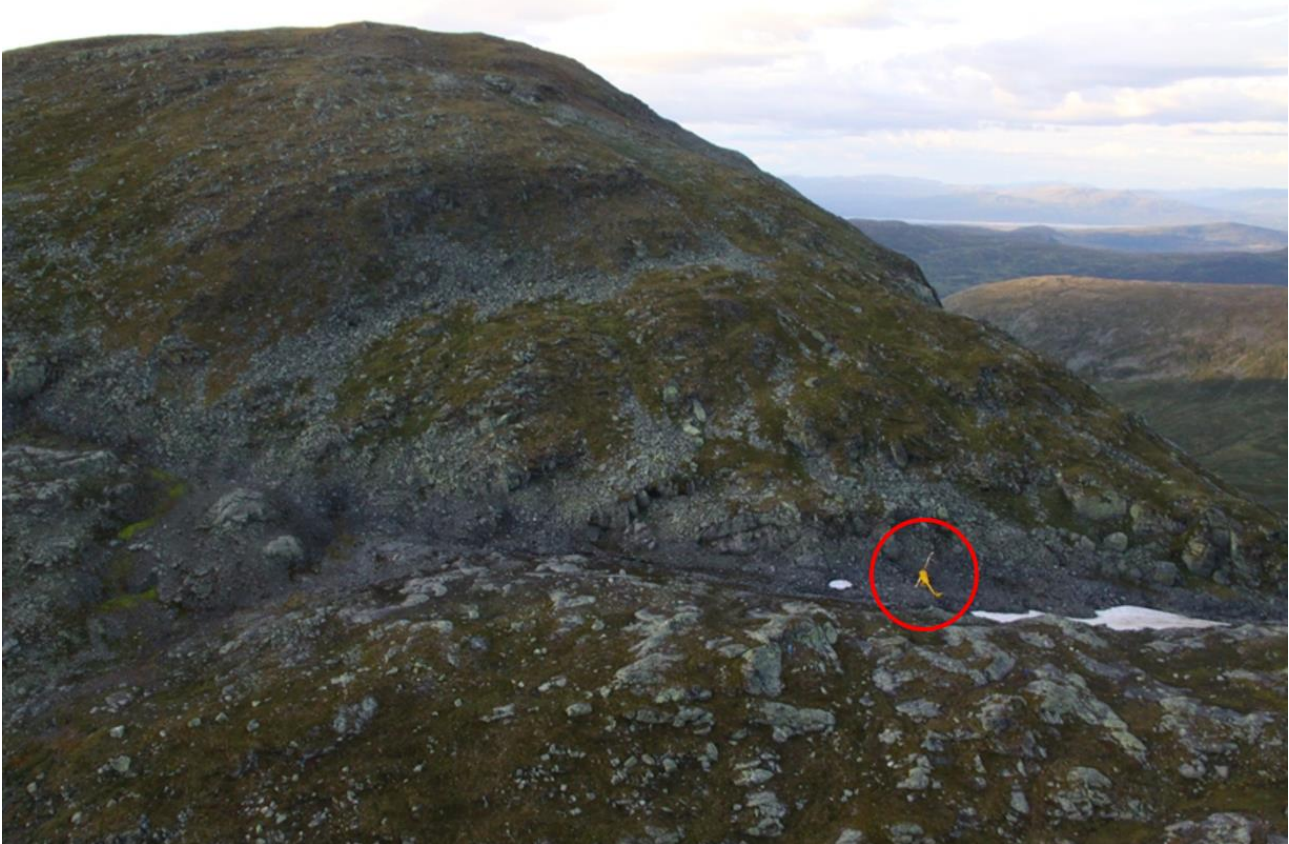
Figur 1: Ulykkesstedet var på lesiden av fjellet i forhold til rådende vindretning på ulykkestidspunktet. På bildet er LN-OAL innringet med rød sirkel. Foto: Midtnorsk Helikopterservice AS

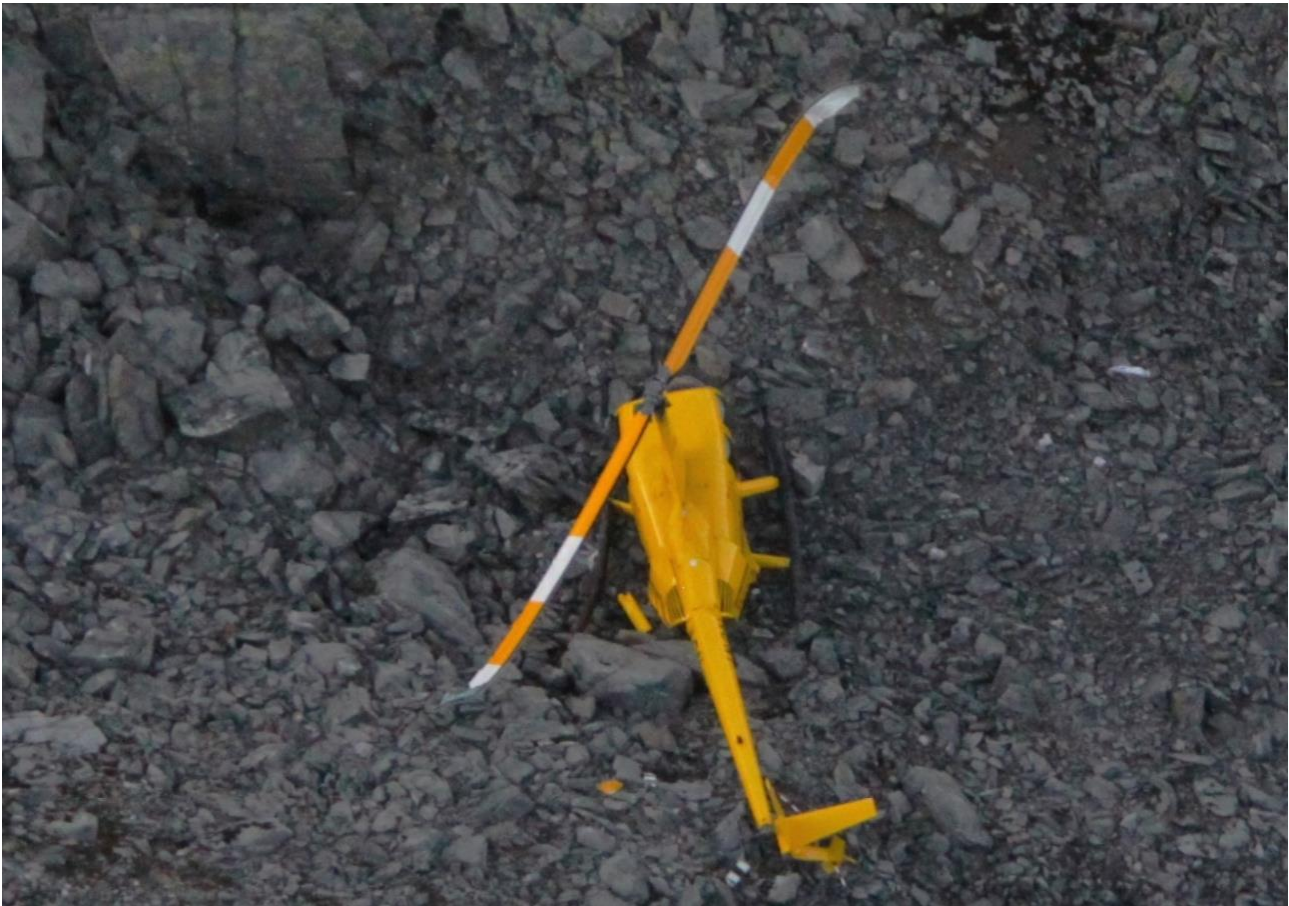
*Figur 2: LN-OAL på ulykkesstedet. Bildet viser at halebommen er slått skjev mot høyre. Videre vises at venstre meie (skid) er knekt, og at både hoved- og halerotorbladene er skadet. Foto: Midtnorsk Helikopterservice AS*

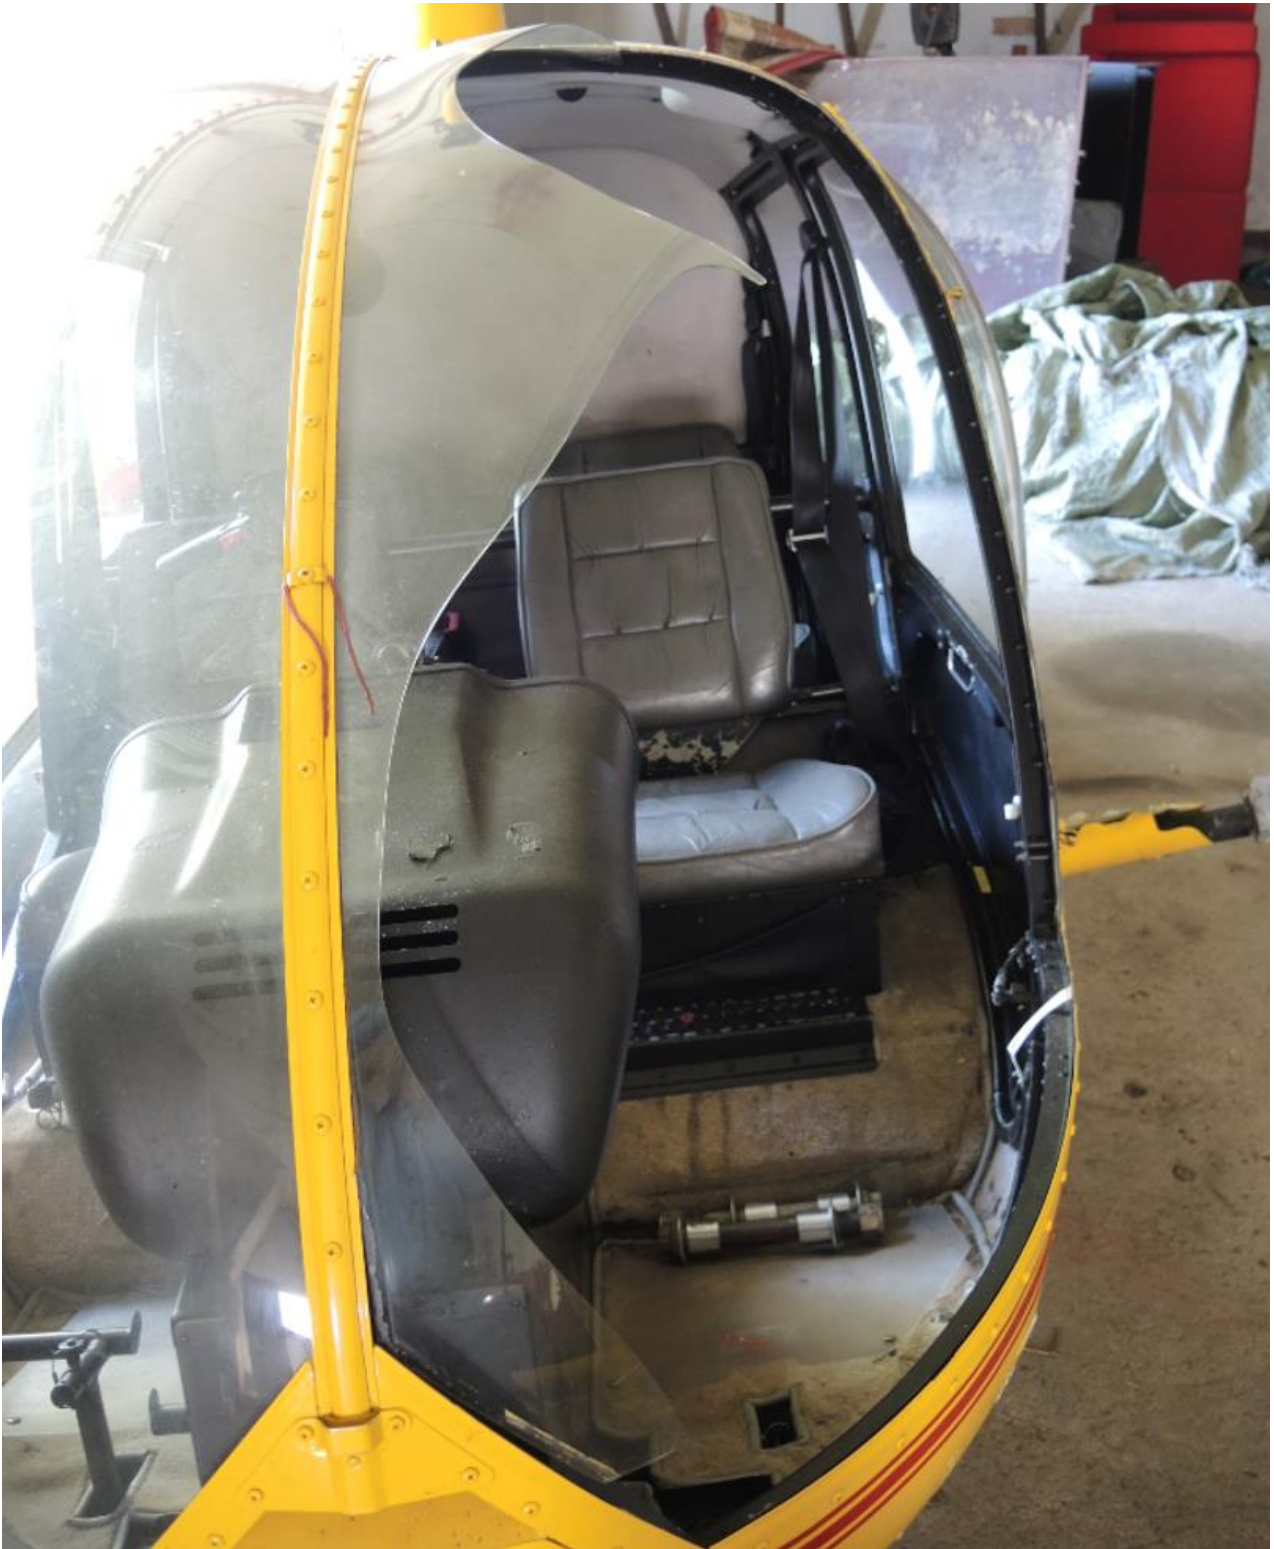
Figur 4: Helikopteret sett forfra. Venstre frontrute, foran passasjeret er knust. Foto: Statens havarikommisjon

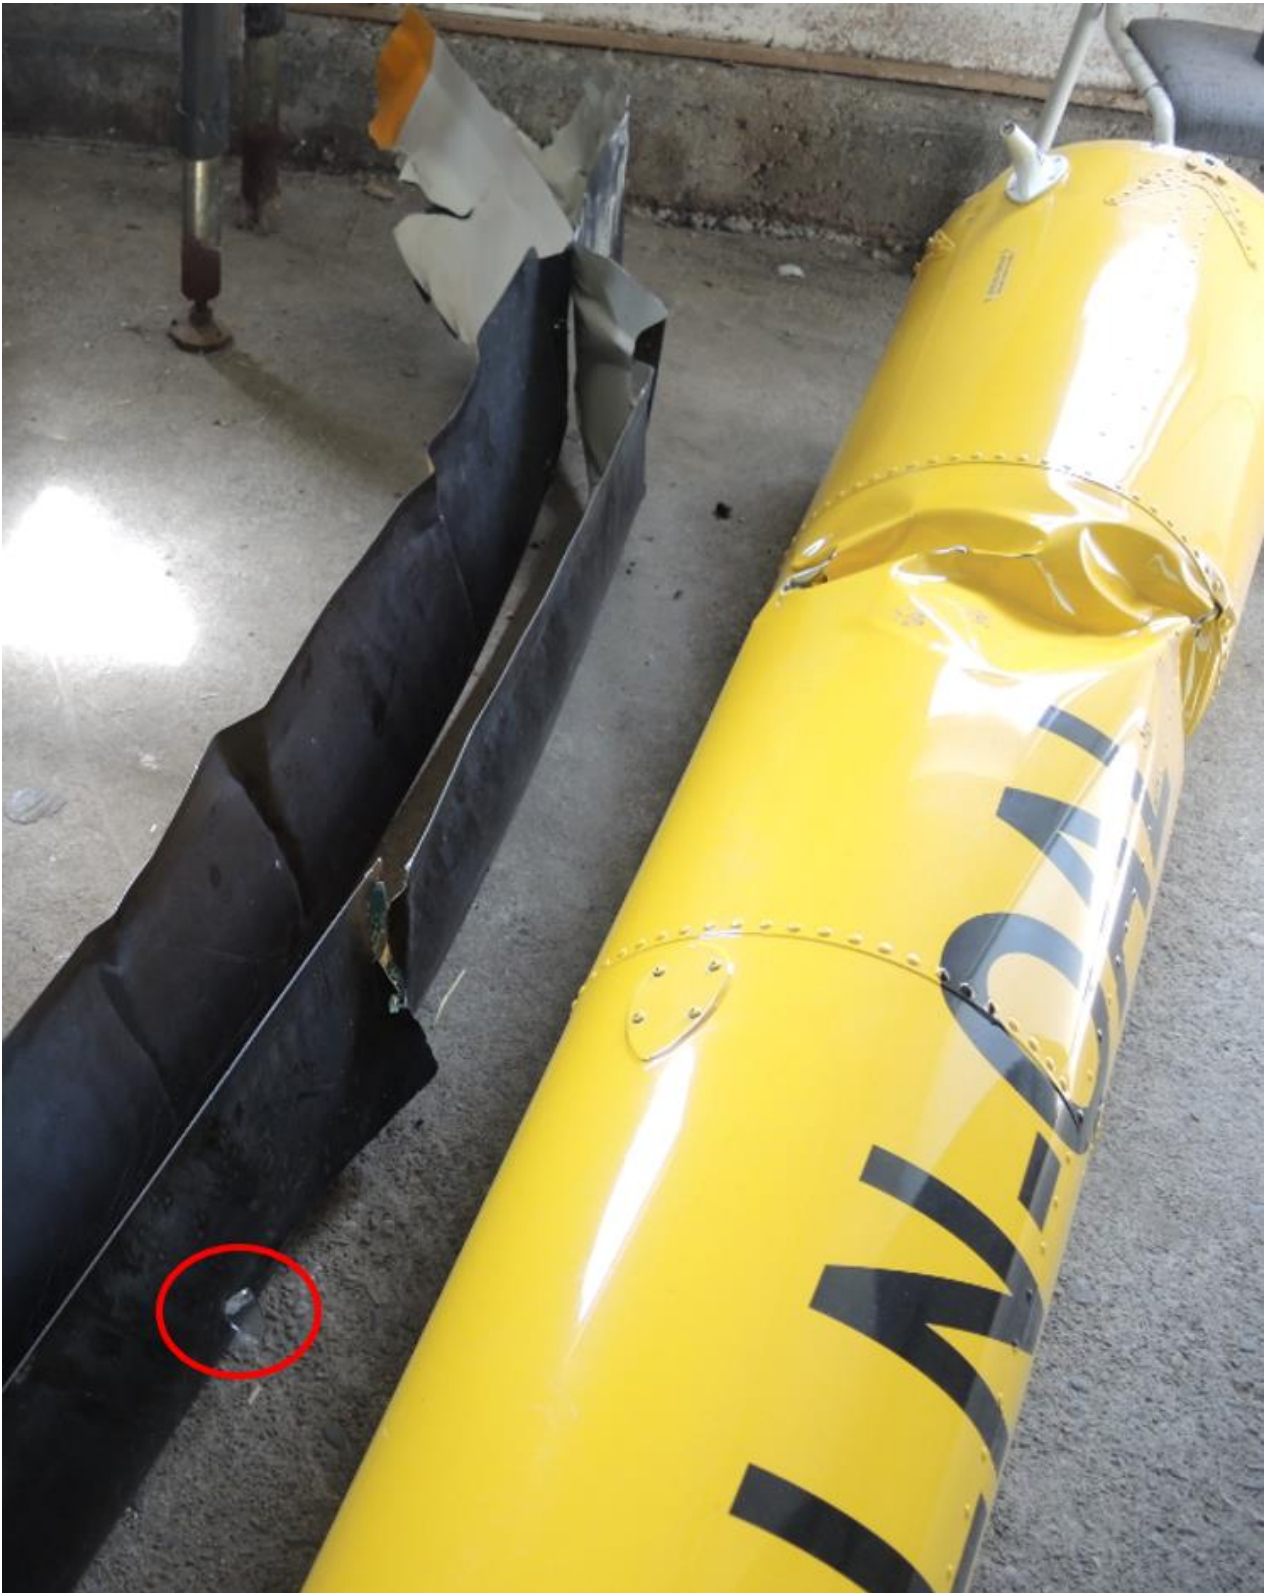
Figur 5: Hovedrotorbladene og halebommen. Et pleksiglasskår på undersiden av det ene hovedrotorbladet (rød innringing) tyder på at rotorbladet har slått ned i venstre frontrute. Foto: Statens havarikommisjon

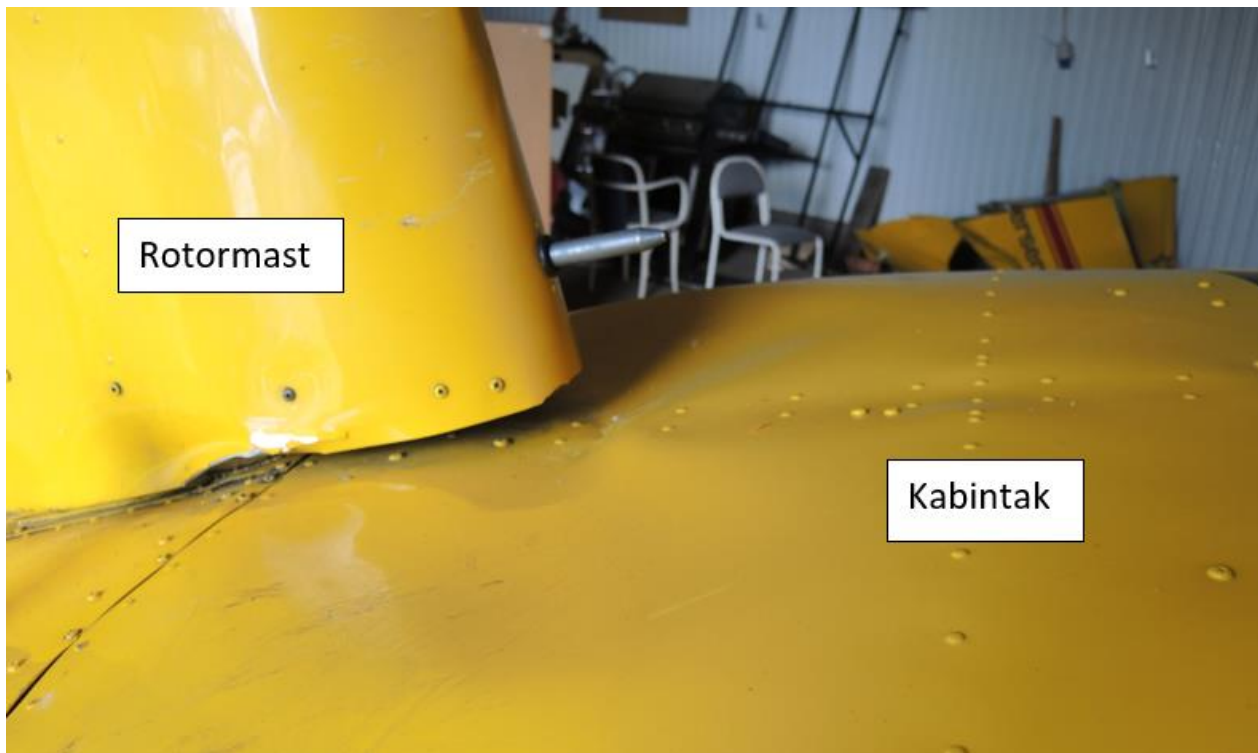
Figur 6: Bulker og merker som kan tyde på at rotormasten har beveget seg forover slik at forkanten tok ned i kabintaket, noe som igjen er forenlig med at hovedrotoren slo ned i frontruten. Foto: Statens havarikommisjon
