Slutrapport RM 2021:01

Allvarligt tillbud över norra Vänern den 17 december 2020 med ett flygplan av modellen JAS 39 C Gripen, opererat av Försvarmakten.

Diariernr M-20/20

2021-12-16

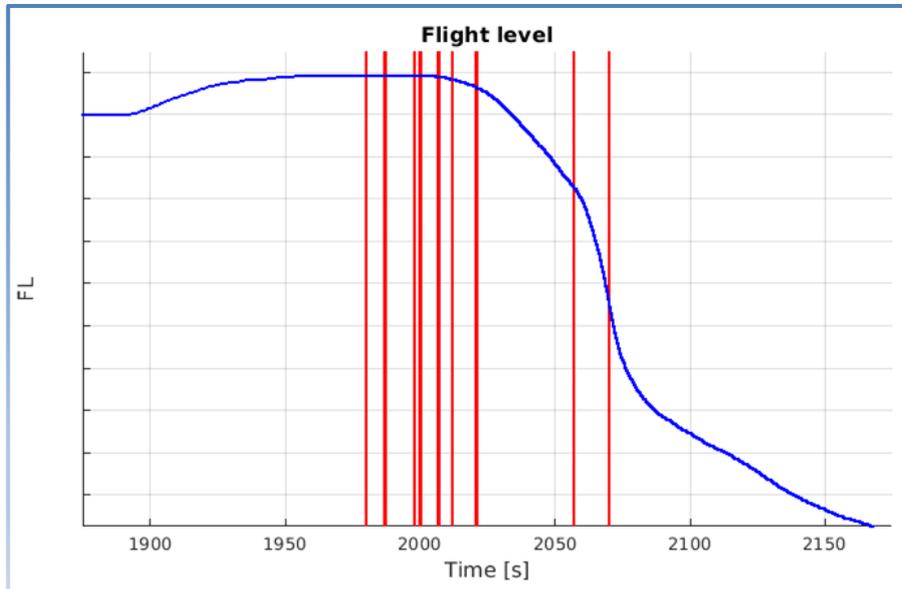
Figur 14. Felvarningar mellan tid 1 980 och 2 070 sekunder markerade med röda linjer. Höjd-kurva för tiden mellan 1 859 och 2 150 sekunder. Källa: Saab AB.

För att tydliggöra felvarningarna under den kritiska tiden har grafen expanderats nedan i intervallet 1 980 till 2 070 sekunder. Sammanlagt felvarnade flygplanet nio gånger under denna tidsperiod (se figur 14 och tabell i figur 15).

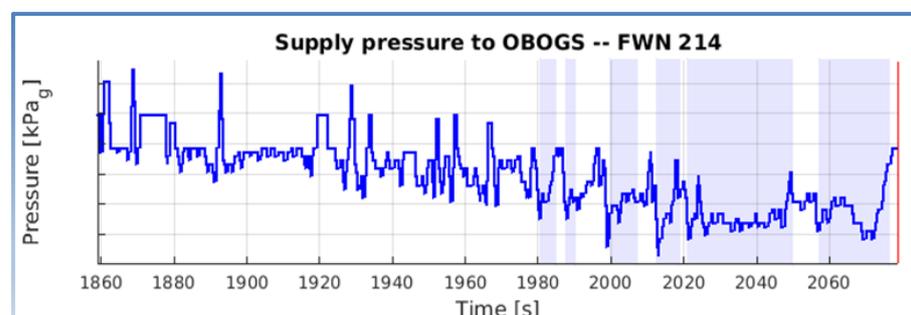
Figur 16. Inloppstrycket till syregenereringsenheten (OBOG) från miljökontrollsystemet. Ljusgrå markeringar indikerar när felvarning A 214 varit aktiverad. Källa: Saab AB.

Sammanlagt registrerades felvarningen ”A 214” sex gånger från tiden 1 980 sekunder och fram till tiden 2 070 sekunder. Figur 16 presenterar inloppstrycket till syregenereringsenheten och felvarning ”A 214” under den kritiska tiden av flygningen.

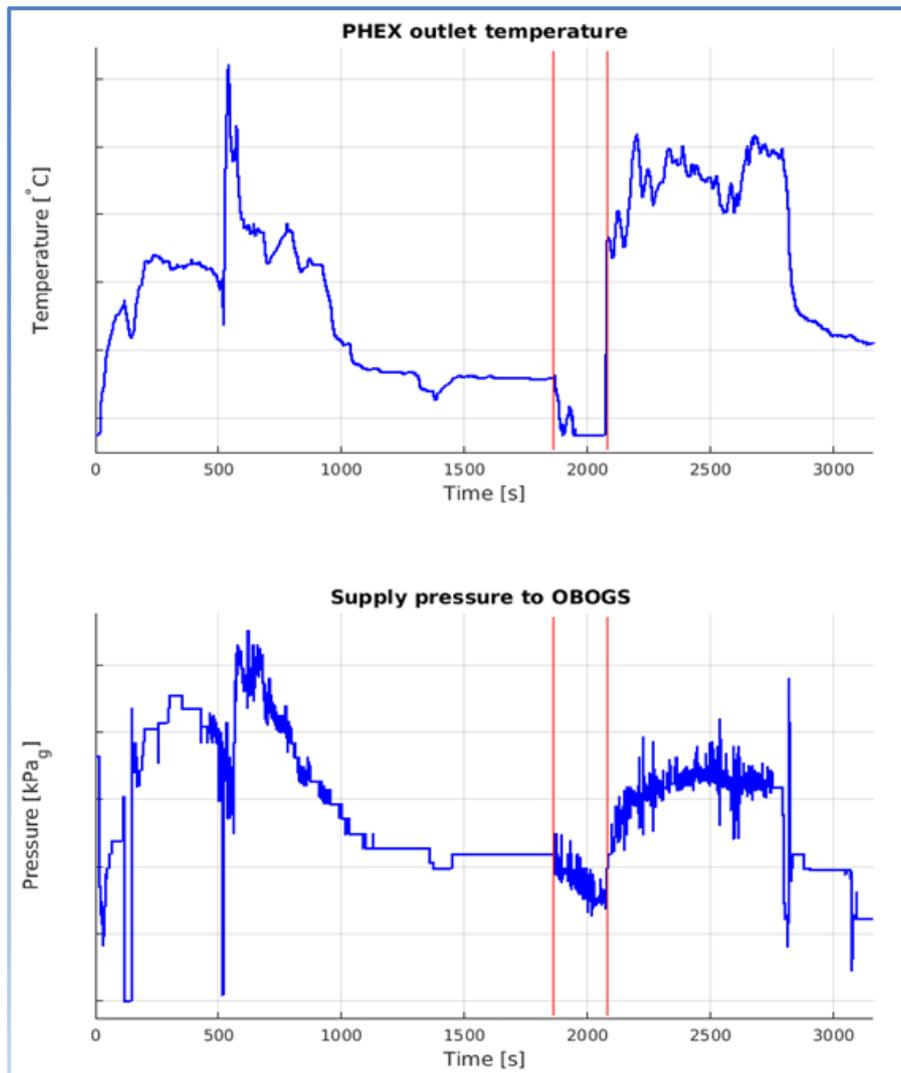
Figur 17. Lufttemperatur efter värmeväxlaren såsom den registrerats. Registrerat lufttryck i miljökontrollsystemet före syregenereringsenheten (OBOG). Källa: Saab AB.

Den ökande flyghöjden till FL 340 i kombination med minskad gasreglagevinkel gav ytterligare temperatur- och trycksänkningar i miljökontrollsystemet. Temperaturgivaren registrerade i detta skede 54°C, vilket är den lägsta temperatur som kan registreras. Lufttrycket in till syregenereringsenheten sjönk för att vid tiden 1 980 sekunder sjunka under larmgränsen 150 kPa. Felvarning A 214 ”Anti-G pressure LO” registrerades för första gången och felet presenterades som huvudvarning för piloten.

Vid tiden 2 076 sekunder och framåt så visar registrerade data att miljökontrollsystemet återhämtade sig och både temperatur och tryck steg (se figur 17).

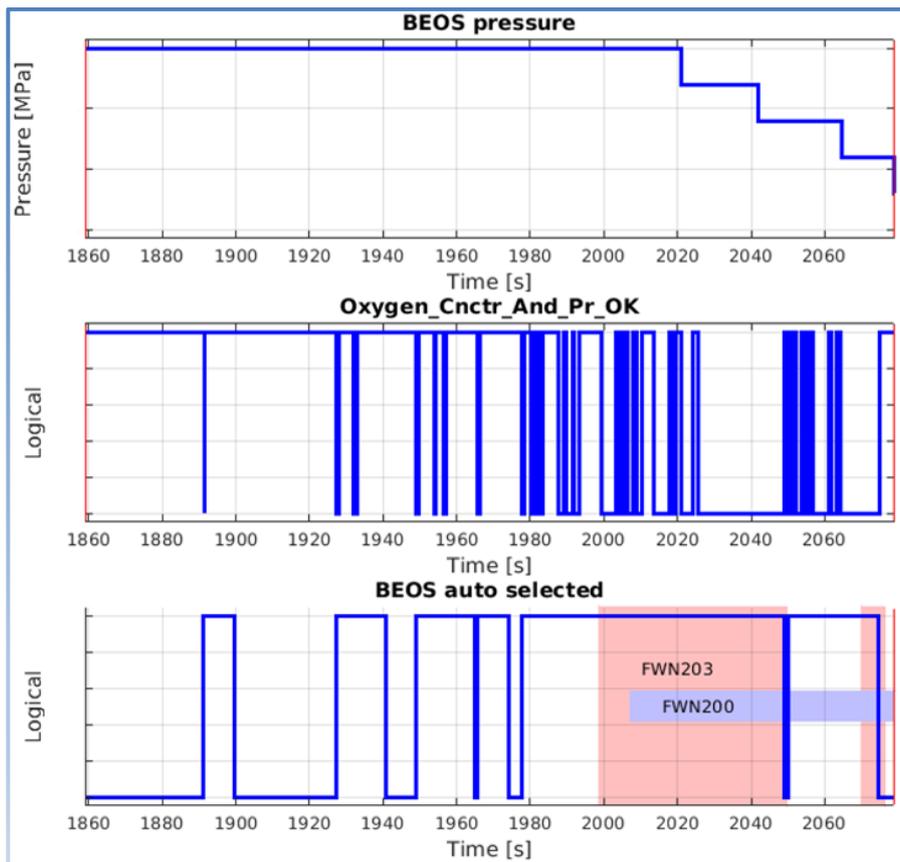
I registrerade data kan det utläsas att nödsyrgassystemet har varit aktiverat vid olika tidpunkter från 1 891 sekunder och framåt, men ingen tryckreducering i nödsyrgasflaskan har registrerats före 2 020 sekunder. Nödsyrgasflaskans tryck registreras upp till 15 MPa (se figur 19).

Trycket i nödsyrgasflaskan (BEOS) sjönk i förväntad takt fram till tiden 2 732 sekunder då syrgasen tog slut.

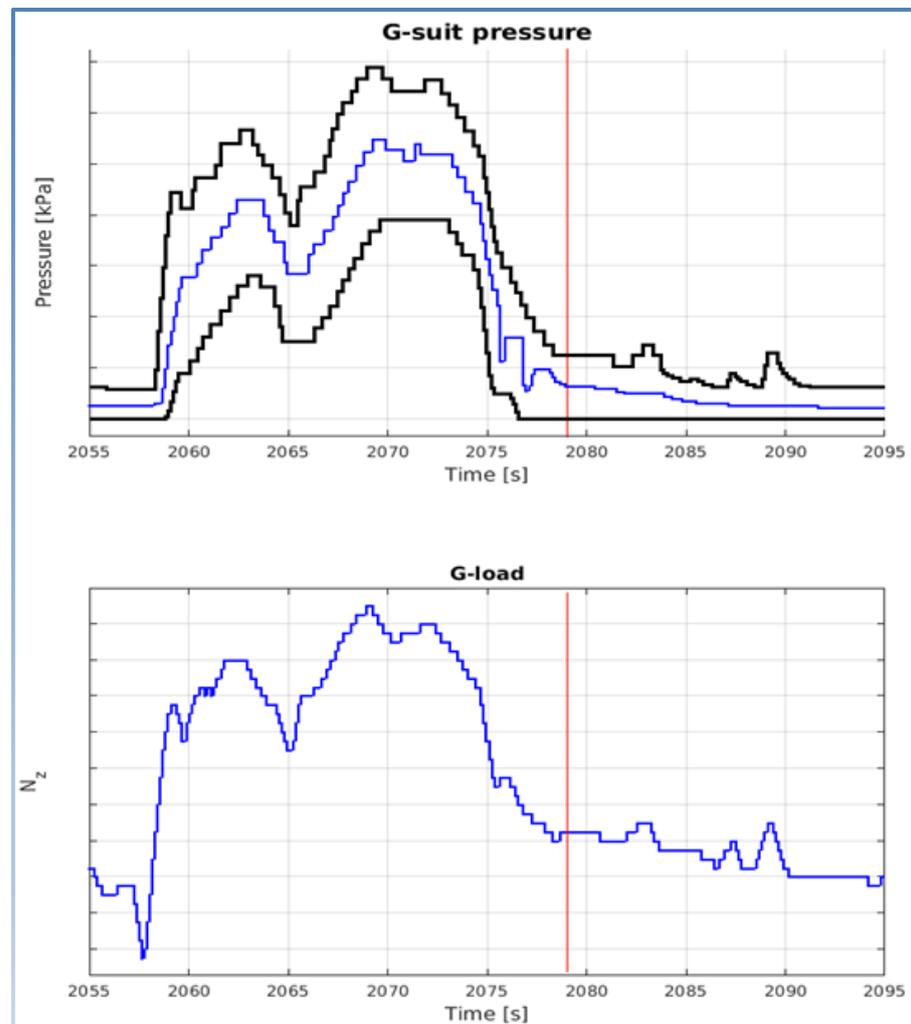
Figur 21. Övre grafen: Den blå linjen visar registrerat g-dräktstryck. Blå linje är det aktuella trycket och de svarta linjerna är de undre och övre gränserna för varning. Den undre grafen visar den registrerade g-belastningen (N_z) under samma tidsförlopp. Källa: Saab AB.

För att tydliggöra anti-g-dräktens funktion redovisas data för aktuell g-belastning i tidsintervallet 2 055 till 2 095 sekunder. Under detta intervall utförde piloten den nedåtgående spiralformade skruven med g-belastning. Enligt data kan det utläsas att trycket i anti-g dräkten var inom varningsgränserna för den aktuella g-belastningen (se figur 21).

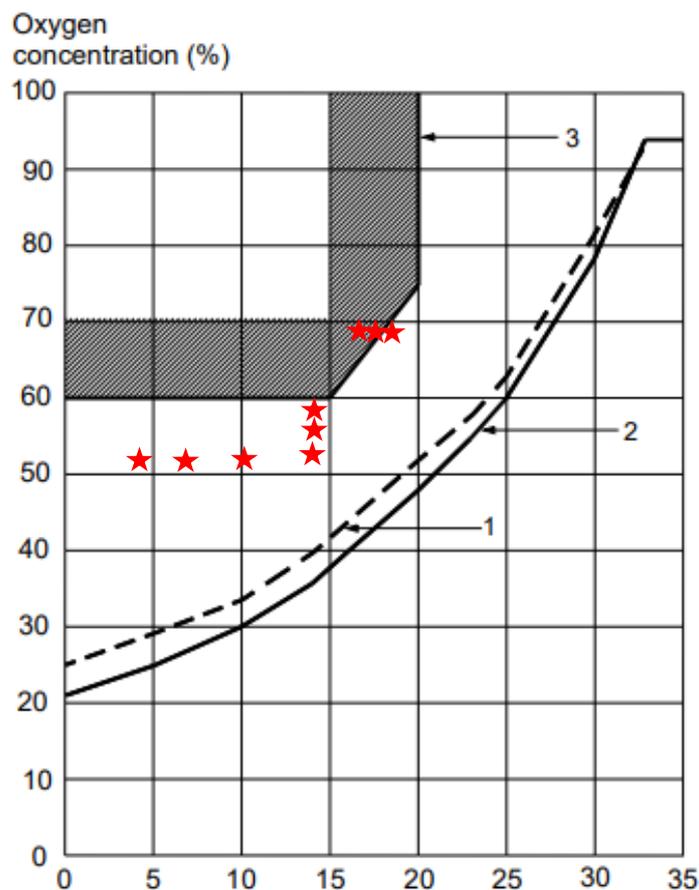
Den urmonterade OBOGS-enheten med SSOM/C liksom PSU-enheten testades i Saab:s LS-rigg²⁸ för att verifiera att funktionen följde specifikationerna för enheterna. Vid testerna kontrollerades den syrgaskoncentration som OBOGS levererade och mätningen gjordes i masken efter att ha passerat PSU-enheten. Testet gjordes dels med det partikel-filter som var monterat på OBOGS vid händelsen, dels med ett referensfilter monterat. Testerna gjordes på simulerade höjder som motsvarade de höjder som var aktuella vid flygningen. Resultatet visade i samtliga fall att syrgaskoncentrationen i masken låg inom de specifikationer som den designats för (se figur 25).
