Slutrapport RL 2021:03

**Olycka på Stockholm/Skavsta flygplats,
Södermanlands län, den 6 april 2020 med
flygplanet SE-MKV av modellen TB 9,
opererat av Skies Airline Training AB.**

Diarienummer L-27/20

2021-03-30

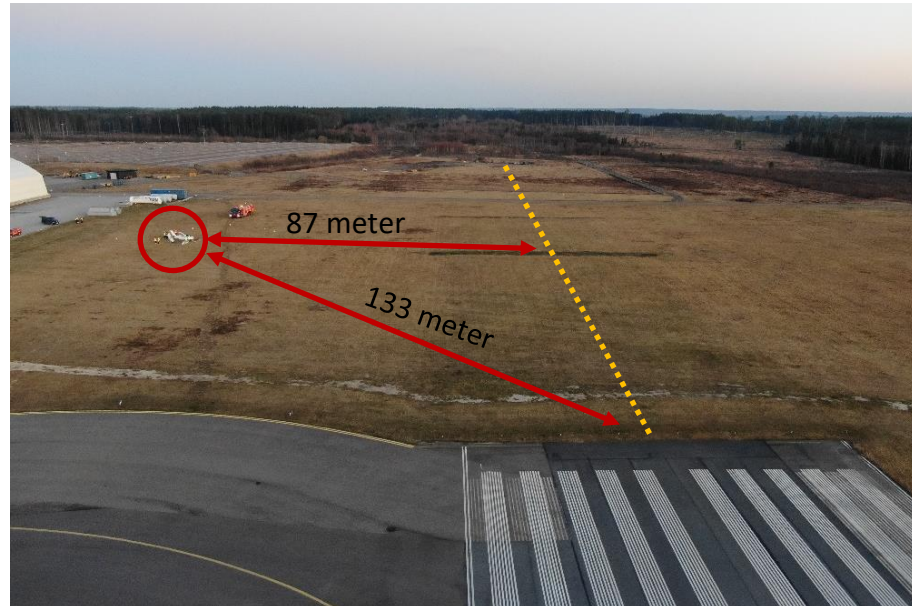
Den slutliga positionen var 87 meter från banans centrumlinje och 133 meter från banänden. Avståndet till skogspartiet från banänden var 380 meter.

Figur 9. Flygplanet på olycksplatsen i förhållande till banslutet för bana 16.

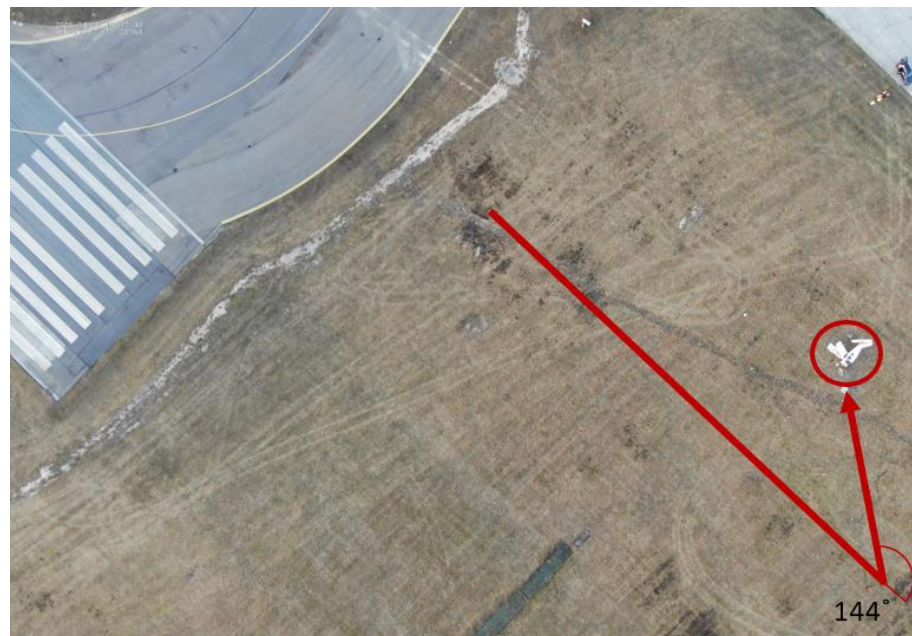
Figur 10. Vinkel mellan startriktning bana 16 och nedslagsriktning vid olyckan.

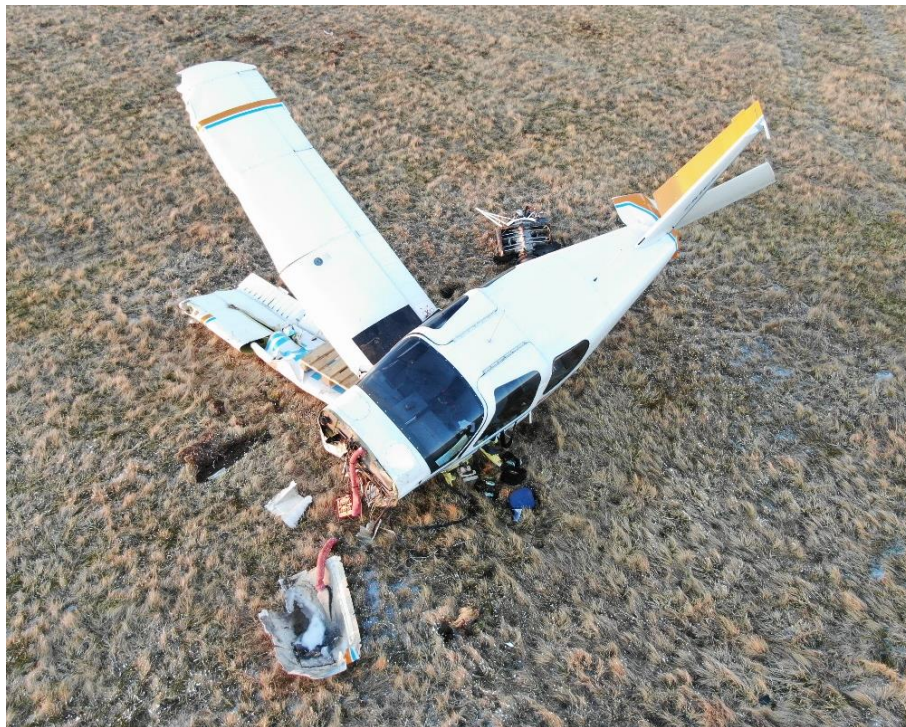
Flygplanets vänstra vinge var avbruten vid vingroten och hamnade under flygplanskroppen. Höger vinge hade stora skador på framkanten. Vid nedslaget slets motorn av vid motorfästets infästning till brandskotet för att fortsätta i färdriktningen och slutligen hamna bakom flygplanet. Stabilisatorn och dess infästningar hade delvis slitits loss från strukturen. Kabinen var till största delen intakt.

I kabinen hade paneler från bagageutrymmet lossnat. Vänster axelremsbälte med dess övre infästning hade slitits loss tillsammans med omkringliggande struktur.

Figur 11. Flygplansvraket vid olycksplatsen.

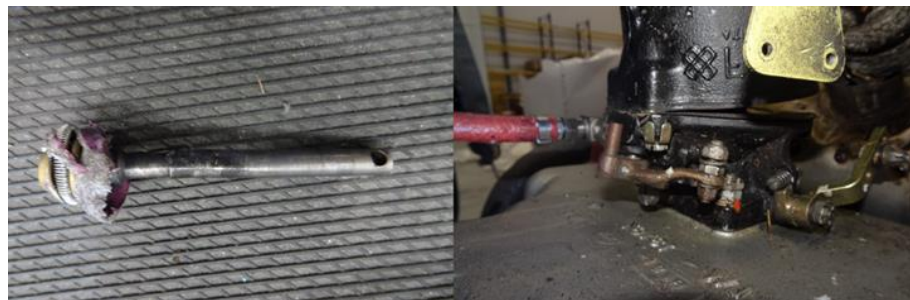
Figur 13. Skadad kolv till accelerationspump (vänster) och del av förgasaren (höger).

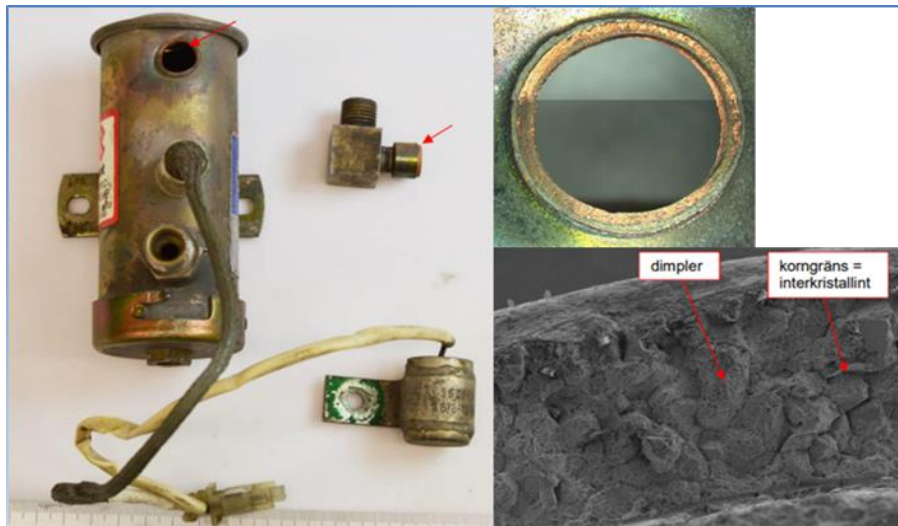
Haverikommissionen har låtit Element Materials Technology AB utföra en undersökning av den del av elbränslepumpen där en nippel slagits av. Syftet med undersökningen har varit att fastställa om nippeln har slagits av genom en kraft vid ett och samma tillfälle eller om det funnits brister eller sprickor i lödfogen som successivt lett till att nippeln lossnat.

Figur 14. Bilden till höger: Bränslepump och avskild nippel. Pilarna visar brottytorna i lödfogen. Övre höger bild: Brottytan på pumpen. Undre höger bild: SEM¹³ bild av brottytan på nippeln. Brottytan är interkristallin och uppvisar små kratrar (dimpel).

Undersökningen visade att brottet är ett segt överbelastningsbrott från en lutande dragbelastning, det är därmed mest troligt att nippeln har slagits av vid ett tillfälle. Mindre utmattningssprickor kan ha förekommit men har inte lett till brott. Brottytan som helhet, med hög deformation och små kratrar (dimpel), är inte förenlig med utmattning. Lödfogen består av koppar med relativt höga halter svavelföreningar.

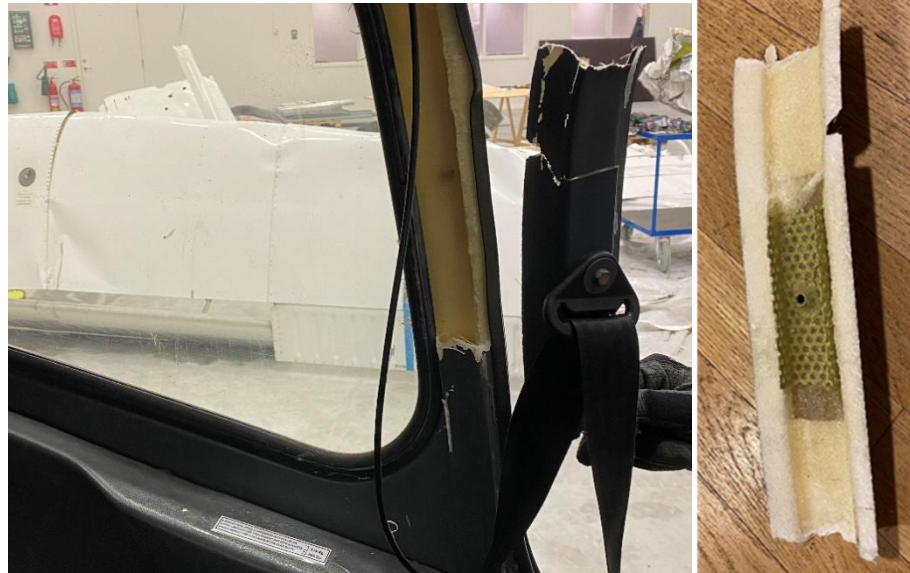
Vid belastning framåt får fästet en lika stor kraft nedåtriktad på grund av att fästet endast vidarebefordrar kraften till rullen för rullbältet som sitter fast i golvet. Detta medför att fästet utsätts för en belastning över 350kP.

Figur 15. Den avslitna bältesinfästningen på vänster sida.

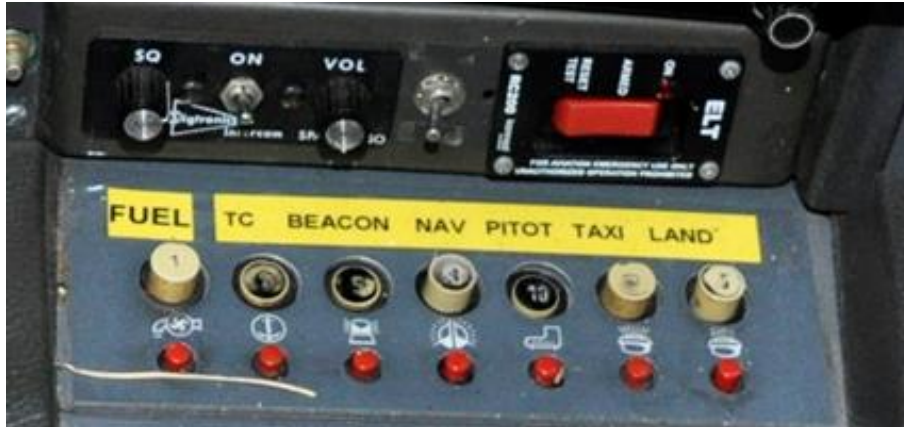
När motorstörningen och senare motorstoppet uppstår och instruktören tagit över kontrollen var flygplanet på eller strax över den höjd där minnesåtgärder normalt utförs. Enligt uppgifter från instruktören, eleven och flygskolans ledning utförs minnesåtgärder såsom att stänga av bränslepump och landningsstrålkastare samt fälla upp klaff vid 400 fot över marken (QFE). Vid intervju har instruktören uppgett att minnesåtgärder inte utfördes vid den aktuella flygningen. Vid haverikommissionens dokumentation av olycksplatsen kunde det dock konstateras att reglagen till bränslepump och landningsstrålkastare var i uttryckt läge och således avstängda. Övriga reglage var i läge på. Klaffen var i utfällt läge för start. Sannolikheten att endast bränslepumpen och landningsstrålkastarnas strömställare slagits av vid nedslaget och övriga strömställare behållit sitt ursprungliga läge är mycket liten.

Figur 23. Elektiska panelen för strömställare på SE-MKV vid haveritillfället. Observera att strömställare för minnesåtgärder är avstängda (uttryckt läge).

Av den anledningen är det troligt att motorstörningen skedde i samband med att eleven påbörjat minnesåtgärderna. Instruktören kan ha undgått att uppfatta detta eftersom han blev upptagen med den uppkomna situationen. Eleven blev sannolikt avbruten i sina minnesåtgärder eftersom klaffen var i delvis utfällt läge när haverikommissionen undersökte flygplanet efter olyckan. Ordningen för minnesåtgärderna är först bränslepump sedan landningsstrålkastare och sist infällning av klaff.
