Slutrapport RL 2021:05

**Olycka på Visby flygplats, Gotlands län,
den 19 juni 2020 med flygplanet SE-IMY
av modellen TB 10, opererat av en privat-
person.**

Diariernr L-48/20

2021-05-19

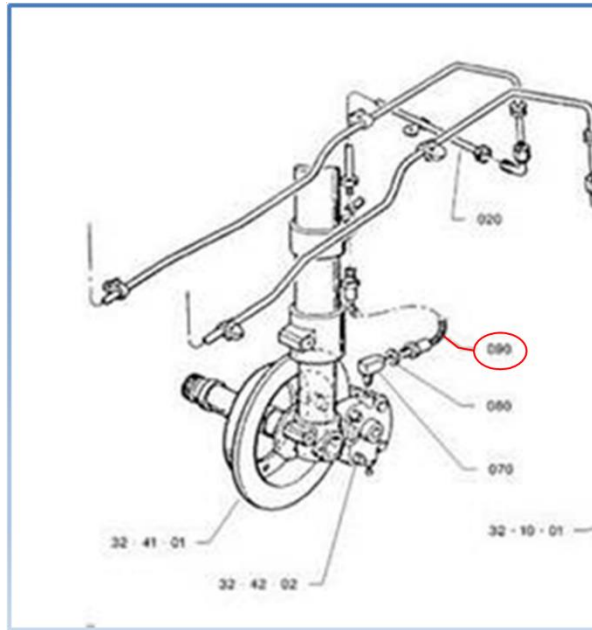
Figur 4. Bild från typcertifikatsinnehavarens illustrerade reservdelskatalog. Bromsslangen har nummer 090 på bilden.

Enligt servicebulletin (SB10-31-32-Rev02) utgiven i oktober 1992 rekommenderar typcertifikatinnehavaren att byta ut bromsslangar med artikelnummer 7850091700 till artikelnummer 7850091701, vid tillsyn eller senast vid nästkommande årstillsyn. Servicebulletinen är inte obligatorisk att följa, men typcertifikatinnehavaren tillhandahåller inte nya bromsslangar med artikelnummer 7850091700.

Enligt reservdelskatalogen framgår det att artikelnummer TB1045017000 inte heller tillhandahålls längre, utan är ersatt av artikelnummer 7850091701, vilket är det enda artikelnummer som tillhandahålls av typcertifikatinnehavaren.

Bromsslangen som var installerad till bromsoket på vänster huvudstall totalförstördes av branden och något artikelnummer har inte gått att fastställa. Slangen som var monterad på höger landstall har ingen tydlig märkning med artikelnummer. Foton tagna på höger bromsslang och en slang från typcertifikatinnehavarens lager har jämförts och visar att det mest troligt är artikelnummer 7850091701 som var installerad på höger sida, enligt typcertifikatinnehavaren.

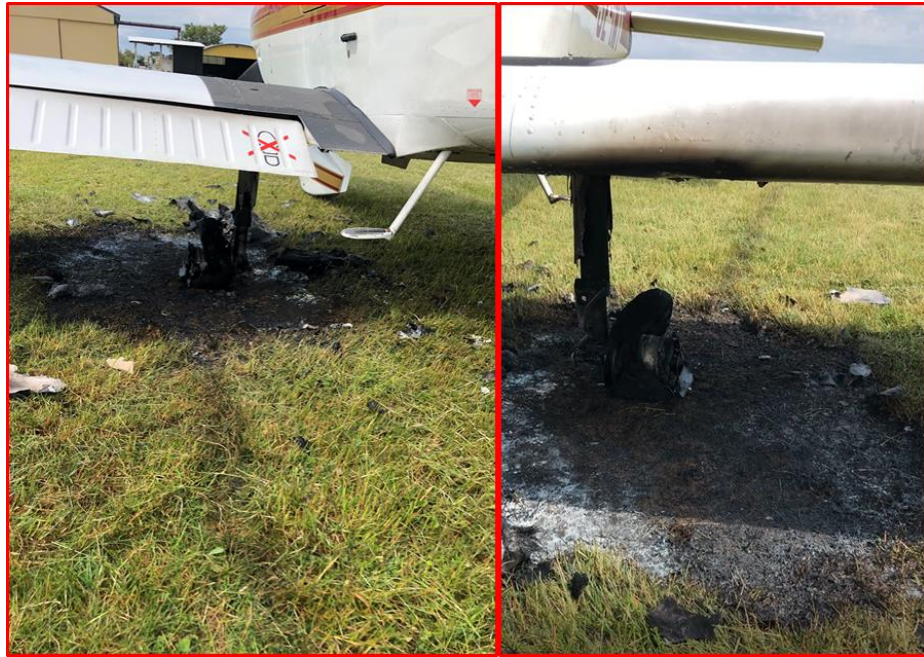
Figur 12. Slutlig position efter branden. Vänster bild bakifrån. Höger bild framifrån.
Foto: Swedavia.

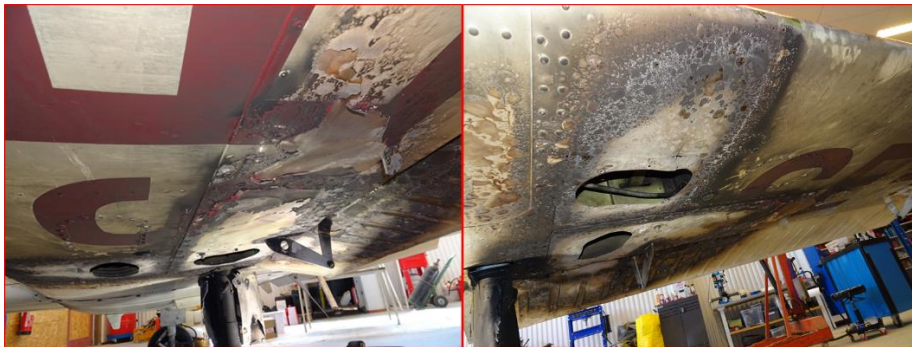
Figur 13. Bilder på undersidan av vingen som brandhärjats.

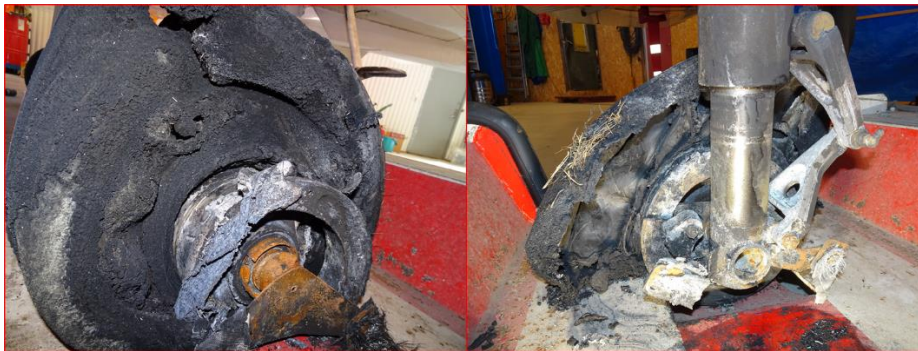
Haverikommissionen anser att den sannolika brandorsaken är att finfördelad olja har sprutat ut på den uppvärmda bromsskivan och antänts. Branden har sedan spridits till däck, hjulkåpa och andra brännbara material runt landstället.

Figur 14. Bilder på vänster landställsben med fälg, däck och broms som brandhärjats.

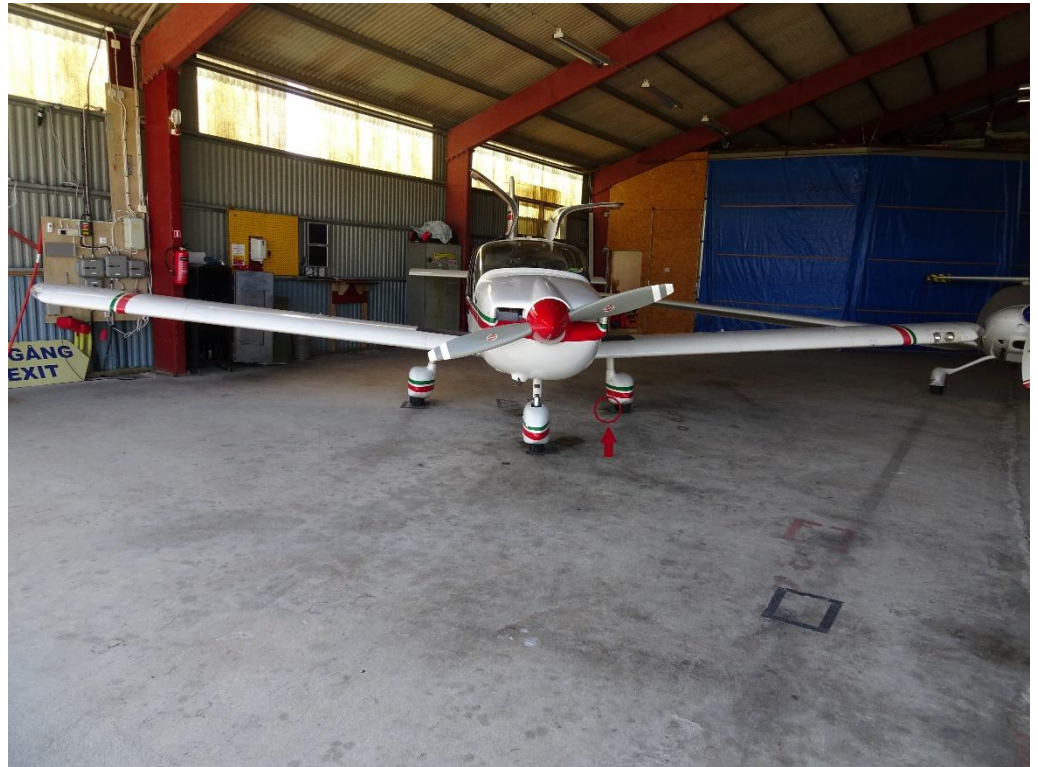
Vid undersökningen av flygplanet hittades inga tekniska fel som bedöms ha kunnat orsaka branden. Dock fanns det spår av en oljefläck i hangaren på den plats där vänster landställ varit positionerat när flygplanet stått parkerat.

Figur 15. Parkering i hangaren illustrerad med en annan flygplansindivid av samma modell. Fläck markerad med röd ring och en pil vid vänster landställ.

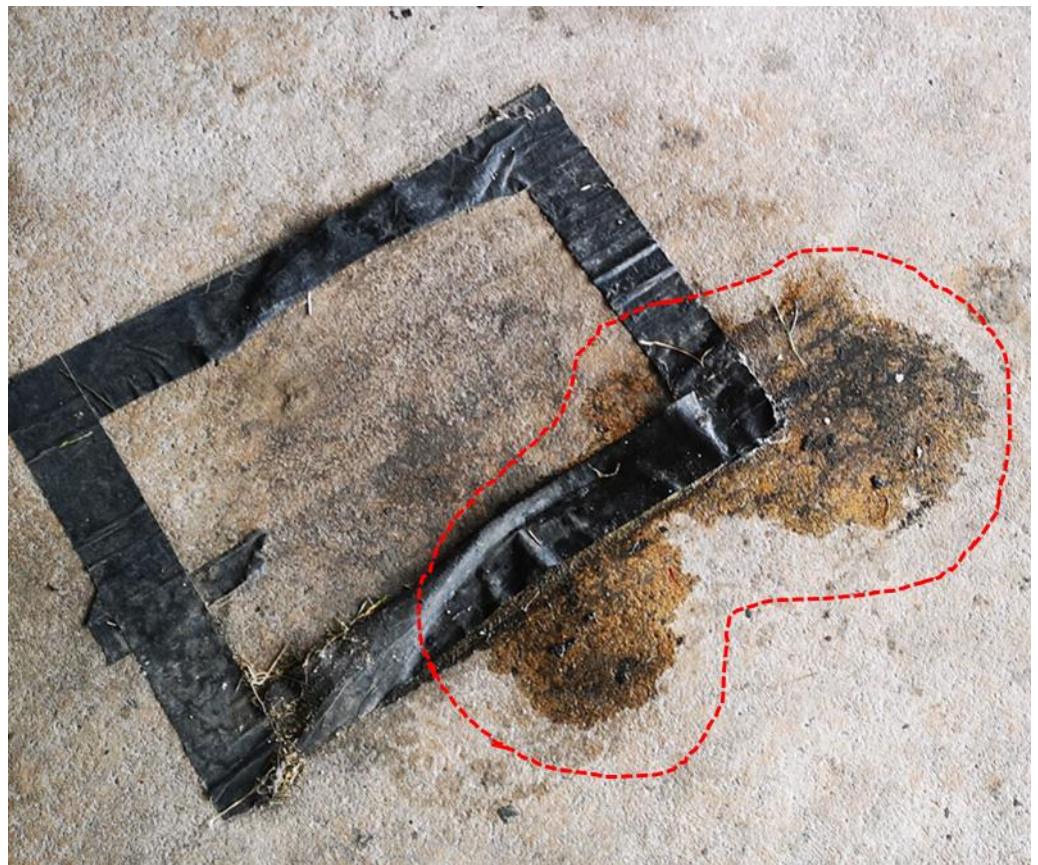
Ingen har observerat fläcken före olyckan. Vid intervjuer har det framkommit att golvet normalt inte tvättades så ofta. Enligt uppgifter finns inga andra läckage dokumenterade på flygklubbens övriga flygplan som parkerats i hangaren.

Figur 16. Fläck på golvet i hangaren. Bild: Piloten.

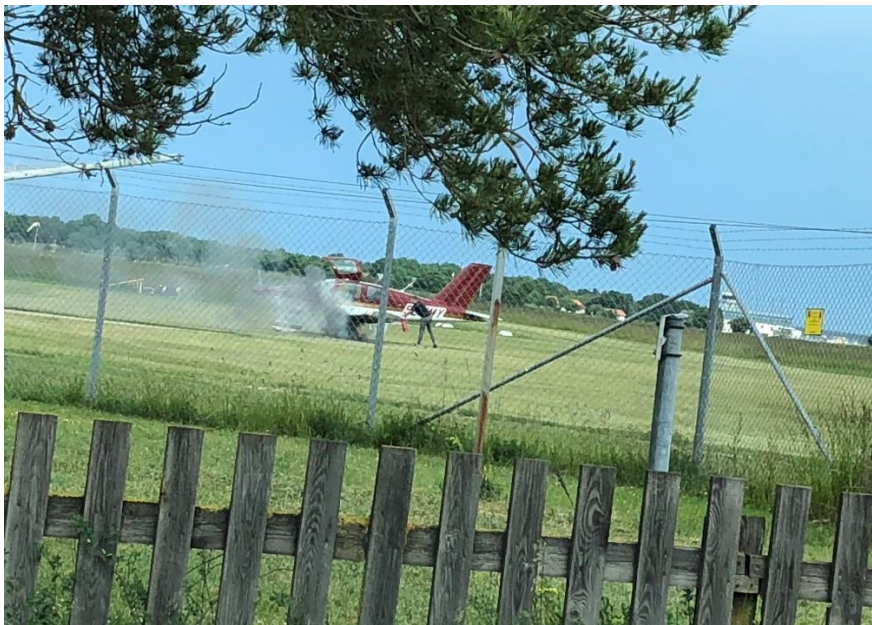
Innan den kommunala räddningstjänsten kom till platsen försökte piloten först släcka branden med en brandsläckare från flygplanet. Efter detta hämtade piloten två brandsläckare från hangaren och dämpade branden ner till glöd, men strax därefter började det brinna igen.

Figur 17. Piloten bekämpar branden. Bild: Swedavia.
