## *Slutrapport RS 2022:01*

VESTA – Mycket allvarlig sjöolycka i  
Torshammen, Göteborg,  
Västra Götalands län, den 1 mars 2021

Diarienum S-44/21

2022-02-08

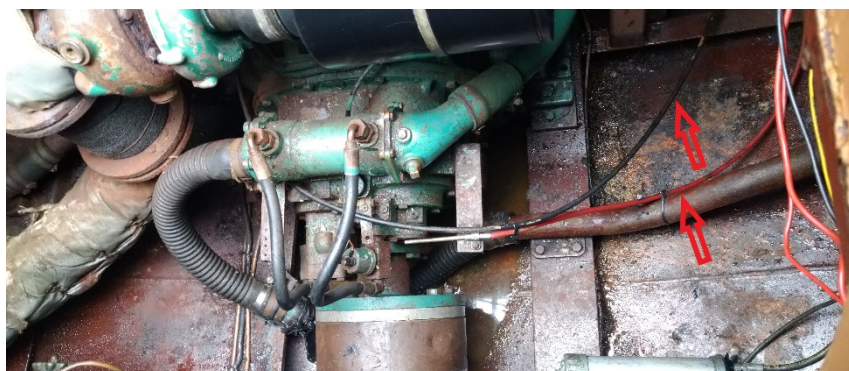
Figur 11. Den undre pilen pekar mot den trasiga reglagevajern för växling och den övre pilen för reglagevajern till gaspådraget. I mitten av bilden syns backslaget.

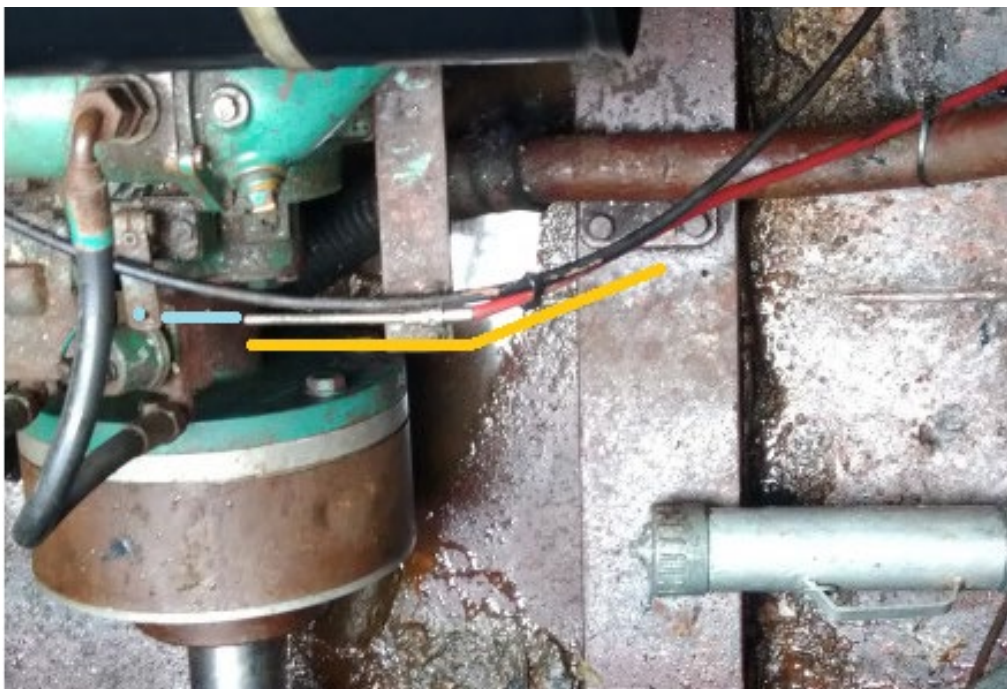
Ungefär där metalltråden brustit övergår det böjliga plasthöljet till en rak metallhylsa. Precis vid denna övergång var plasthöljet vinklat nedåt och fastklamrat mot ett rör nedanför.

Figur 12. Där den raka stålhylsan övergår till ett böjligt plasthölje sker detta i en vinkel och inte i en mjuk böj. Det gula inritade strecket är avsett att förtydliga bilden. Vid fototillfället var anslutningen mot växelförararmen borttagen och visas här istället med en turkos linje. Växelförararmen står i läge neutral.

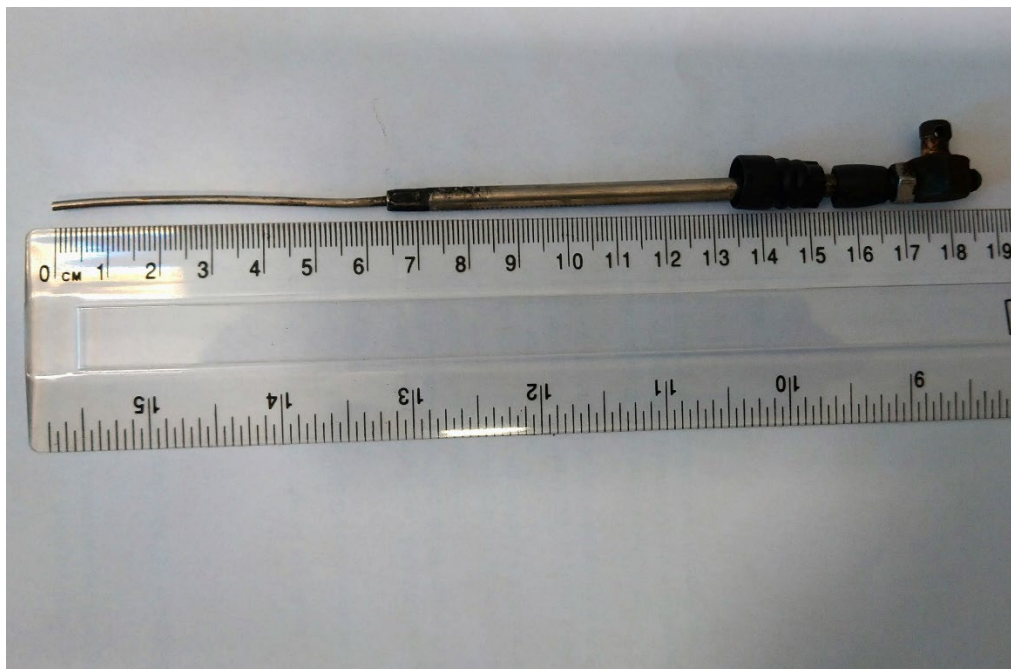
Figur 13. Den bit av reglagevajern som anslöt mot backslagets växelförare. Brottytan till vänster i bild. Till höger den kulle som skruvas fast på växelföraren.

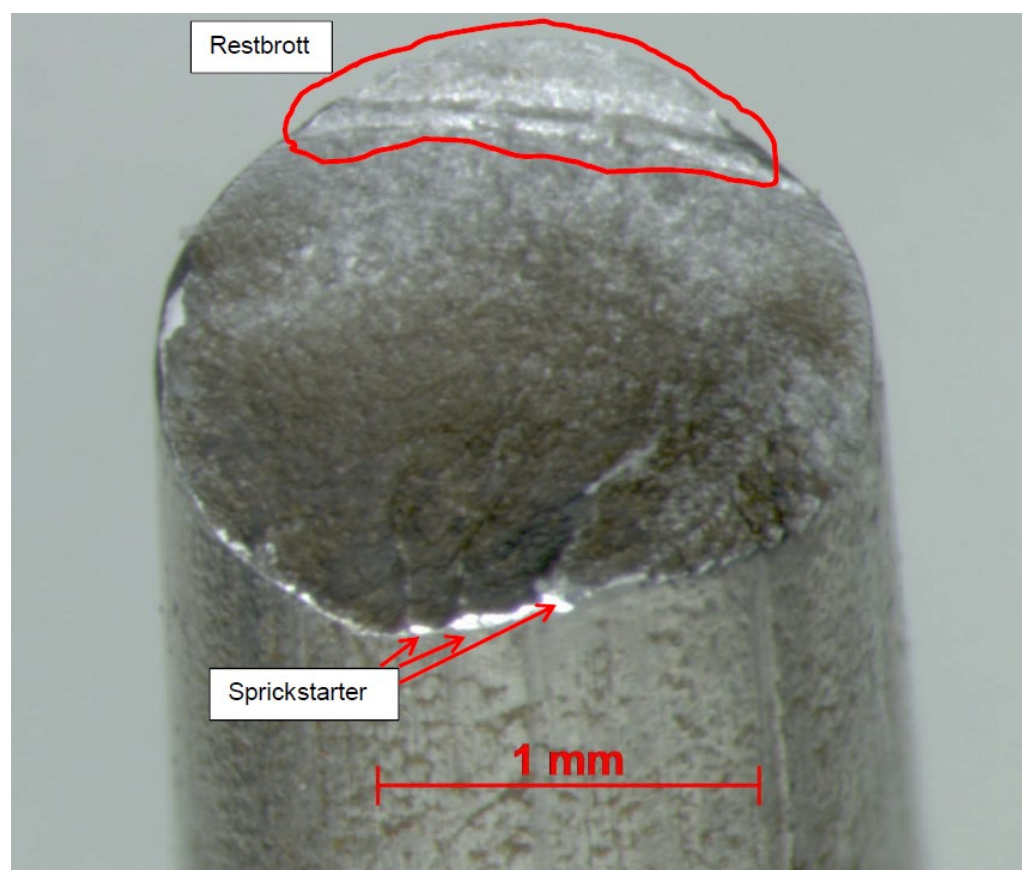
- Brottmekanismen är utmattning.
- Det finns flera sprickinitieringar.
- Den låga andelen restbrott tyder på att utmattningslasten har varit låg.
- Brottytans utseende tyder på korrosionsassisterad spricktillväxt.
- Klor detekterades på brottytan.
- Trådens yta uppvisar bristningar och längsgående repor.

Figur 14. Brottytan på tråden. Foto från Element Materials Technology.

Undersökningen visade vidare att tråden var tillverkad av 18/8 rostfritt stål, det vill säga en stållegering bestående av 18 procent krom och 8 procent nickel, en liknande typ av stål som används i exempelvis husgeråd och bestick. Trådens yta uppvisade sprickor och flera längsgående repor. Klor som detekterats tros komma från saltet

(NaCl) som naturligt finns i havsvatten. Stål av den här kvaliteten är inte motståndskraftigt mot klorider, särskilt inte i fuktig miljö. Ett utmattningsbrott sker på grund av spricktillväxt under upprepad belastning. Brott kan ske vid belastning under sträckgränsen. Utmattningsbrott kan indelas i tre stadier; initiering vid någon defekt, spricktillväxt p.g.a. plasticering vid sprickspetsen och slutligen restbrott när komponenten inte kan bära den statiska lasten. I figur 14 syns restbrottet som en liten månskära som utgör endast en bråkdel av trådens ursprungliga tvärsnittsytta. Restbrottets månskäreformade yta motsvarar den kraft som gått åt för att slutligen dra av tråden. Ytan har en bas på cirka 1 mm och är som tjockast cirka 0,1–0,2 mm.

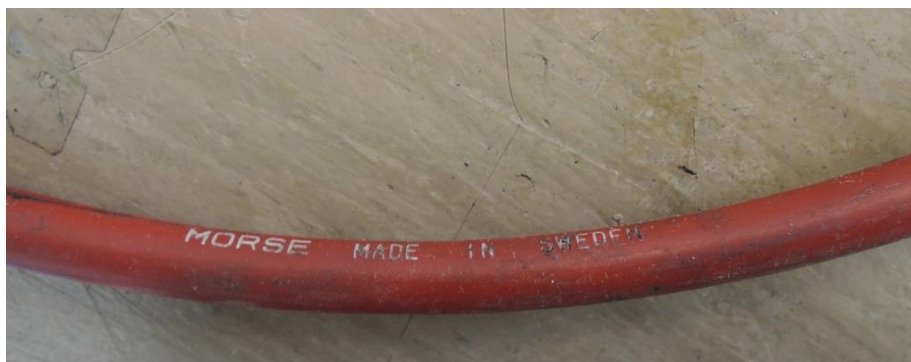
Figur 15. Märkning på hölje.

Åldern på reglagekabeln har inte kunnat fastställas, men den aktuella kabeln var märkt "MORSE MADE IN SWEDEN". Morse är namnet på tillverkaren, som från början hade produktion i Göteborg. Under nittiotalet flyttades produktionen till Märsta utanför Stockholm. År 2008 flyttades tillverkningen återigen, den här gången från Märsta till Storbritannien. Av kabelns märkning framgår det att den är tillverkad i Sverige och då bör man kunna utgå ifrån att den åtminstone är tillverkad före 2008. Det innebär att reglagekabeln var minst tolv år gammal vid händelsen, men troligen äldre än så.
