STATENS HAVERIKOMMISSION

Rapport C 1988:42
Luftfartshändelse 1988-04-27
på Lund/Hasslanda flygplats, M län
Ärende SE-FYT 9/88

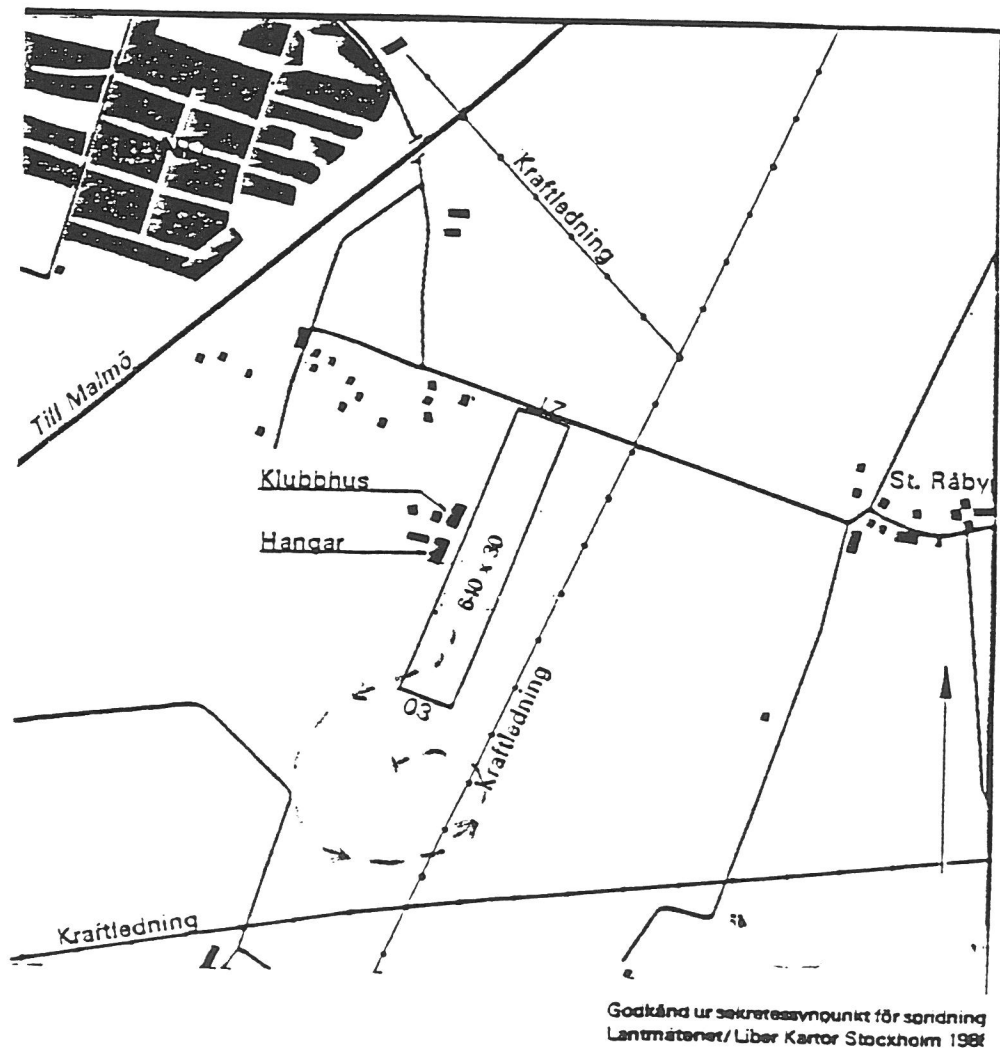
Vid start- och landningsövningar i form av "studs-och gå" på Lund/Hasslanda flygplats bana 21 hörde föraren efter fullgaspådrag för den andra starten och strax före lättning vid fart 70-80 knop ett skramlande ljud, som han uppfattade som härrörande från motorn. Samtidigt kände han att det ryckte till i planet. Han beslöt då att avbryta starten och drog av gasen samt hjulbromsade varvid flygplanet girade åt höger. Han släppte då omedelbart bromsspaken och planet fortsatte snett framåt höger ut på en åker. Efter ca 50 m på denna rullade planet vidare ut på en angränsade nysådd betåker.

Efter ett par hundratal meters rullning på betåkern hade farten minskat så mycket att föraren vågade börja svänga planet. I syfte att köra upp flygplanet på banan och för att undvika kollision med en trädallé utförde han en vid vänstersväng. I slutet av denna sväng sjönk plötsligt ett eller flera hjul ned i jorden varvid flygplanet tippade framåt och åt höger. Härvid slog propellern och höger vingpets i marken och planet stannade.

Den streckade linjen på skissen nedan visar flygplanets utrullning på marken efter sättningen.
