STATENS HAVERIKOMMISSION (SHK)
BOARD OF ACCIDENT INVESTIGATION

Rapport C 1988:39
Luftfartshändelse 1988-03-14
på Malmö/Sturups flygplats, M län
Ärende OY-BHG 7/88

SAMMANFATTNING AV UTREDNINGSRAPPORT C 1988:39
Ärende OY-BHG 7/88

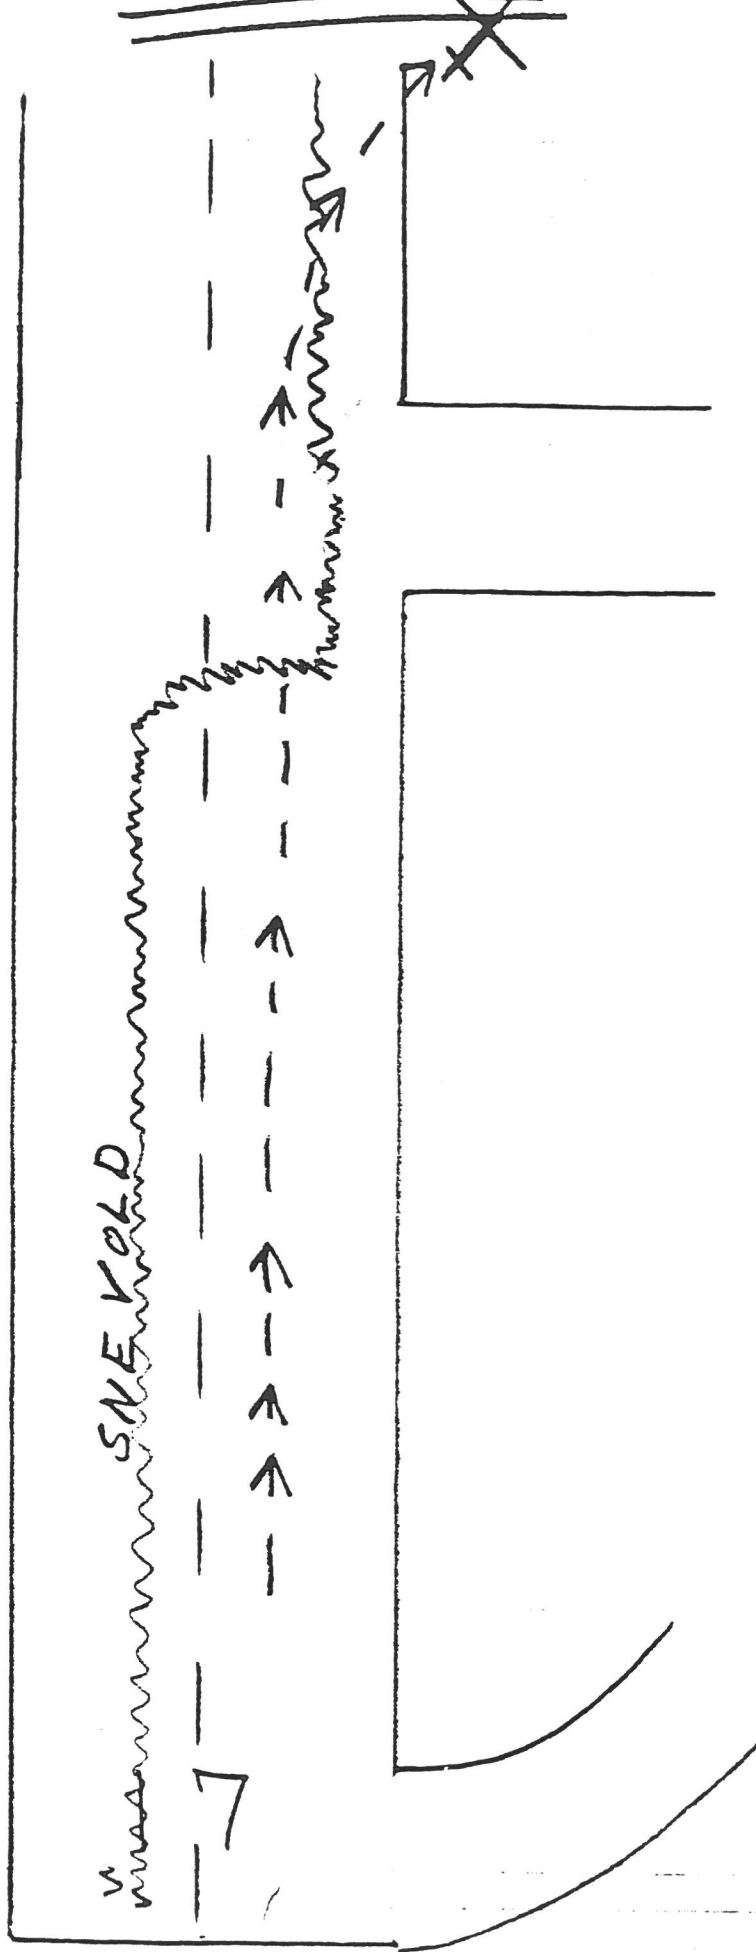
Bilaga 3

För att undvika att landa på denna snövall satte han planet till höger om mittlinjen och ca 300 meter från bantröskeln. Efter en rullsträcka av ungefär 200 meter observerade han att snövallen ändrade riktning åt höger över banan och därefter löpte längs banans högersida ca 5-6 meter innanför ban-kanten.

Befälhavarens försök att styra planet vinkelrätt mot den korsande snövallen misslyckades i det att höger huvudhjul bromsades upp av den längsgående snövallen. Detta resulterade i att befälhavaren miste kontrollen över flygplanet som därefter körde av banans högerkant och stoppades av snön. Bromsprov kl 10.40 visade medelgod bromsverkan (värdena 0,37 resp 0,35). Förnyat bromsprov kl 11.12 indikerade dålig bromsverkan (värde 0,25).

Enligt en skiss (se bilaga 3) som befälhavaren lämnat kommissionen fanns dessutom en snösträng tvärs banan i höjd med taxibana Charlie.
