STATENS HAVERIKOMMISSION (SHK)
BOARD OF ACCIDENT INVESTIGATION

Rapport C 1988: 25
Luftfartshändelse 1987-09-25
Kiruna flygplats, BD län
Ärende SE-DFK 62/87

SAMMANFATTNING AV UTREDNINGSRAPPORT
Ärende SE-DFK 62/87

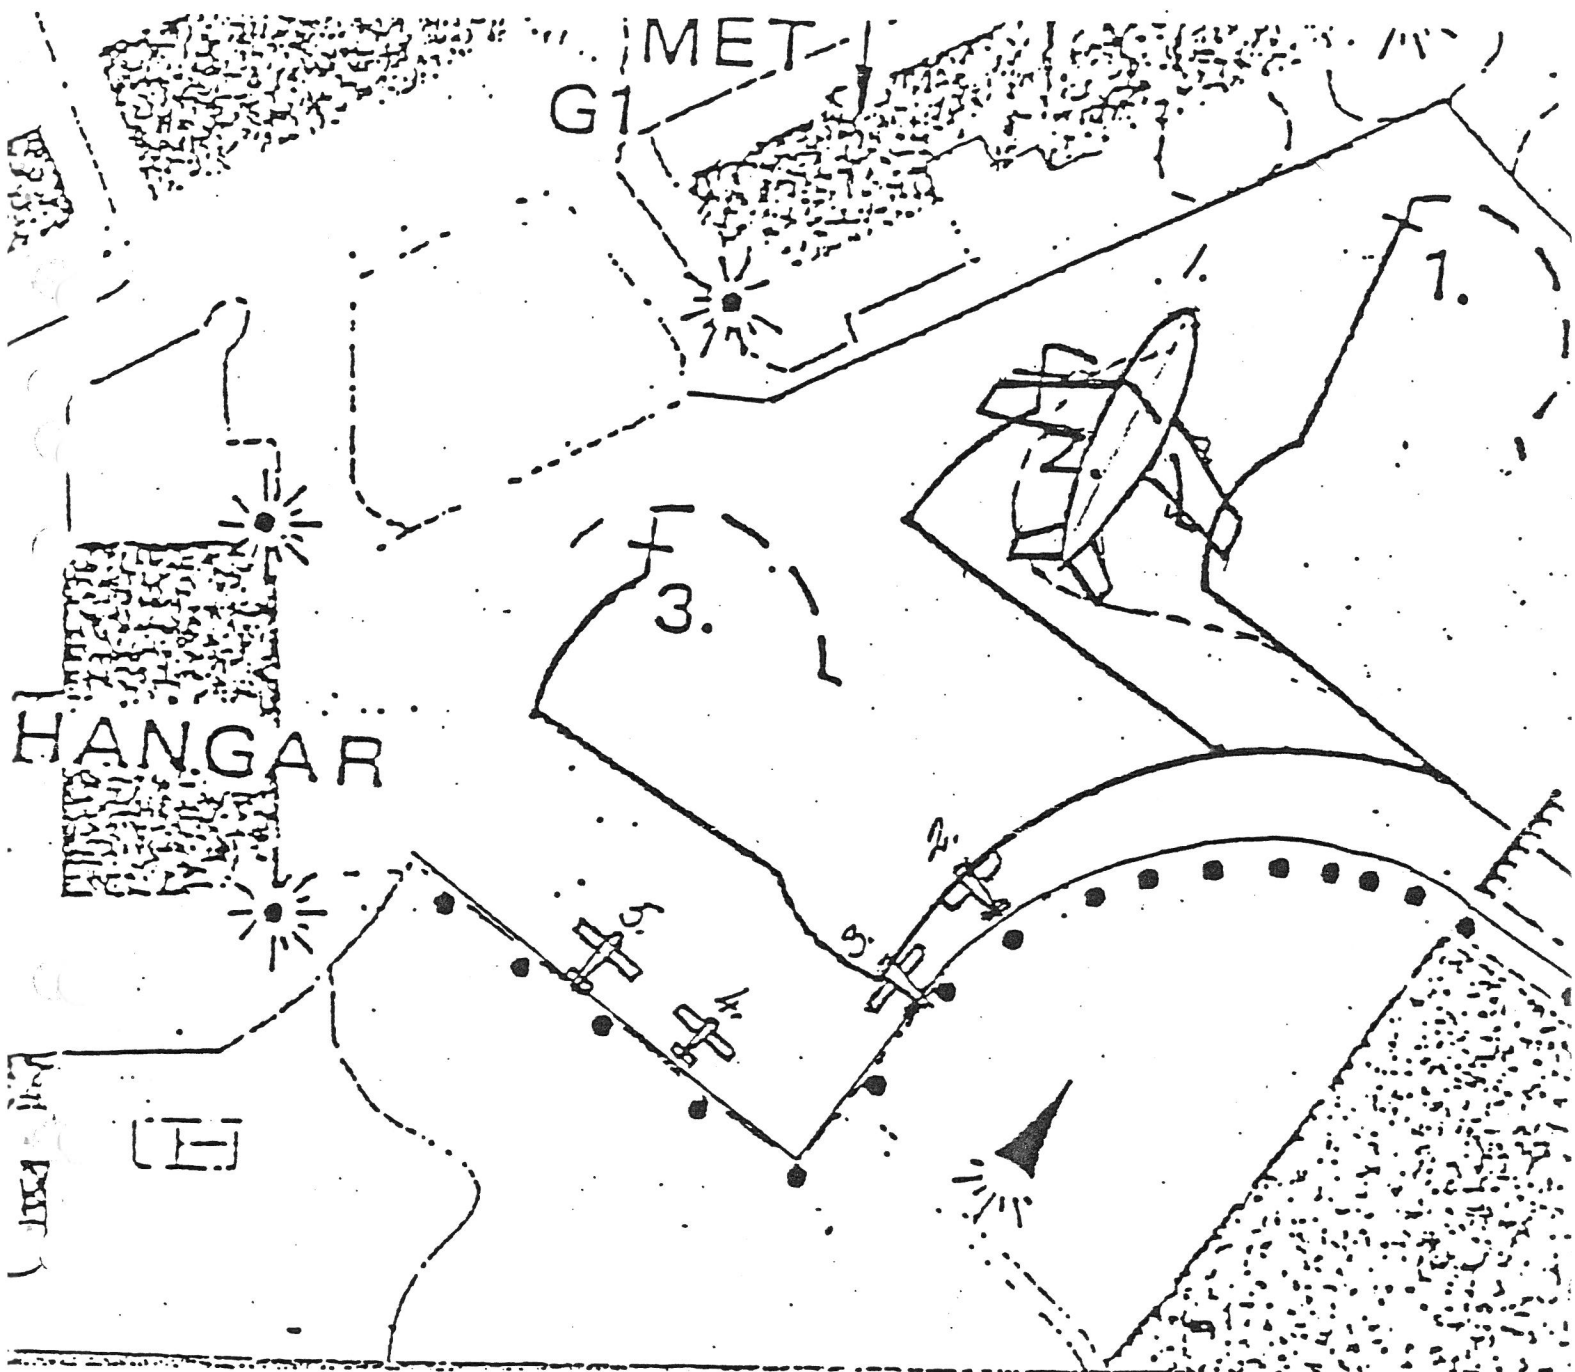
UPPSTÄLLDA LUFTFARTYGS LÄGEN.

Flygplanet blev emellertid av parkeringsguiden anvisad parkering efter högersväng (normalprocedur enligt AIP Kiruna). Under pådraget av högermotorn, som måste vara kraftigt för att få planet att svänga mot den gående motorn, kom luftströmmen från motorn att träffa ett parkerat och förankrat privatflygplan. Detta flygplan, SE-GMF Cessna 172, kastades uppåt varvid förtöjningarna slets av och flygplanet hamnade i ett inverterat läge och så nära ett annat parkerat flygplan att även detta erhöll skador.

Enligt vittnesmål hade Cessnan SE-GMF vid slitningen av förtöjningarna kastats upp i luften och därefter träffat marken med nos och vänstervinge och slutligen hamnat på rygg. Vingar, nos- och stjärtparti har erhållit sådana skador att flygplanet bedömts som totalförstört. Förtöjningsrepen till vingarna slets av medan stjärtpartiets fästanordning lossnade från flygplanet.

Skadorna på det andra Cessnaplanet SE-IFE fanns i huvudsak på vänster vinge samt propellern. Dessa skador uppstod enligt uppgift när SE-GMF i inverterat läge gled mot SE-IFE.

- ./.
- Luftfartsverkets utredning (se bilaga 3) visar dessutom att avståndet mellan uppställningsplatsen för de lätta flygplanen och de större flygplanens manöverområde understiger det i BCL angivna säkerhetsavståndet.

1. SK 025
2. SE 6MF
3. SE 1FE
4. SE 1MB
5. SE 1XK

Luftfartsverket bör utreda om parkeringsplatsen för lätta flygplan, öster om hangaren vid Kiruna flygplats, med hänsyn till bestämmelsen i BCL-F 3.1 mom 5.8.2 kan utnyttjas som hittills.
