STATENS HAVERIKOMMISSION (SHK)
BOARD OF ACCIDENT INVESTIGATION

Rapport C 1988:13
Luftfartshändelse 1987-10-10
Gråsjövalen, 1,6 km N Sundet, Z län
Ärende SE-HFK 63/87

SAMMANFATTNING AV UTREDNINGSRAPPORT
Ärende SE-HFK 63/87

Luftfartyg typ:	Helikopter Hughes 269 C
Tidpunkt för händelsen:	1987-10-10
Plats:	Gråsjövalen, 1,6 km N Sundet, Åre kommun, Z län
Typ av flygning:	Rendrivning
Väder:	Vind 0-10 knop. Regn.
Antal ombord:	Besättning: 1 Passagerare: 1
Personskador:	Inga
Skador på luftfartyget:	Omfattande
Förarens ålder, certifikat:	26 år, BH-certifikat med mör- kerbehörighet och lågflygtill- stånd
Förarens totala flygtid:	697 timmar

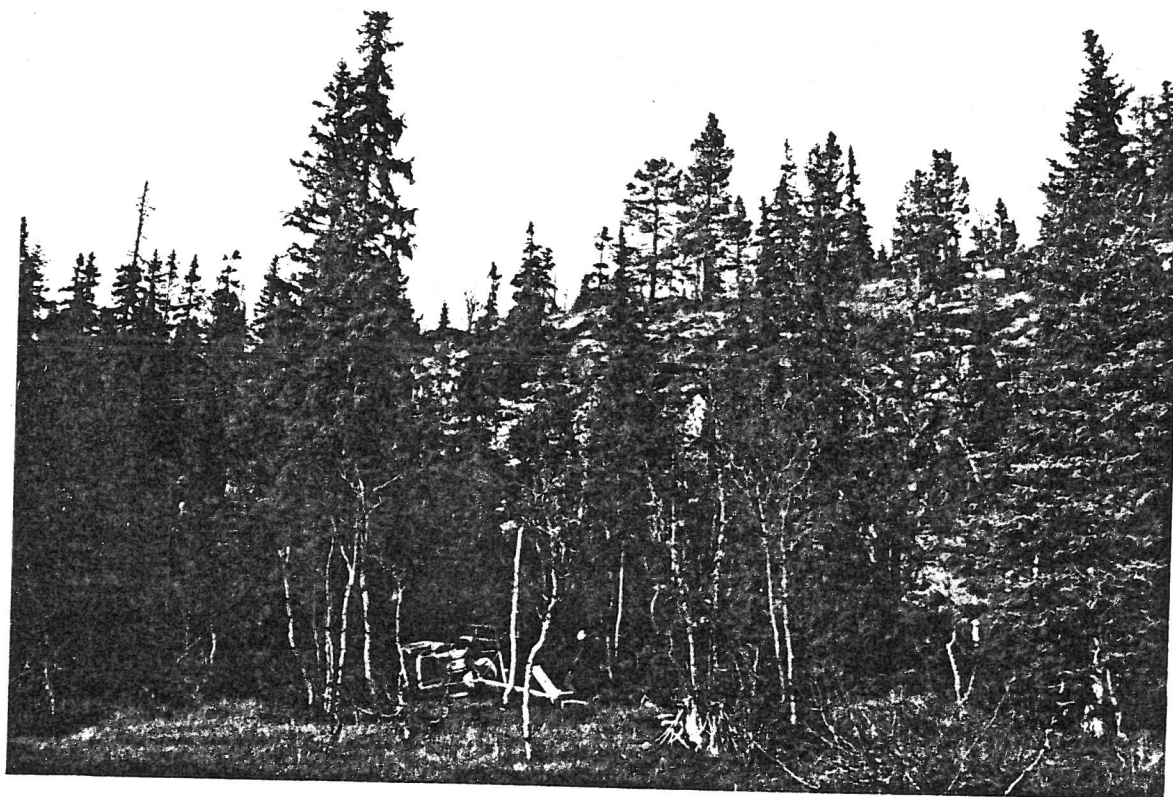
Haveriplatsen utgörs av skogbevuxen terräng intill myrmarksområde med en bergskam i norra delen, dvs parallellt med helikopterns färdriktning. Fotografiet, fig 1, visar haveriplatsen sedd från söder. Höjdskillnad haveriplatsen - sluttningen i bakgrunden ca 60 m.

Under rendrivning stannade föraren upp helikoptern strax ovanför trädtoppar för att kunna fullfölja uppdraget att följa renarna. Vid hovring härvid utan markeffekt sjönk helikoptern igenom. Underliggande terräng medgav ej nödlandning. Helikoptern havererade efter det att huvudrotorbladen kolliderat med trädstammar.

Sannolikt har genomsjunket orsakats av att hovringen skedde med vinden snett bakifrån varvid den egna rotorluftströmmen har försämrat hovringsmöjligheten. Dessutom kan nedsvep från intilliggande bergkam ha ytterligare försämrat den.
