STATENS HAVERIKOMMISSION (SHK)
BOARD OF ACCIDENT INVESTIGATION

Rapport C 1988:21
Luftfartshändelse 1987-10-03
vid Långtora flygfält, C län
Ärende SE-T00 64/87

SAMMANFATTNING AV UTREDNINGSRAPPORT
Ärende SE-T00 64/87

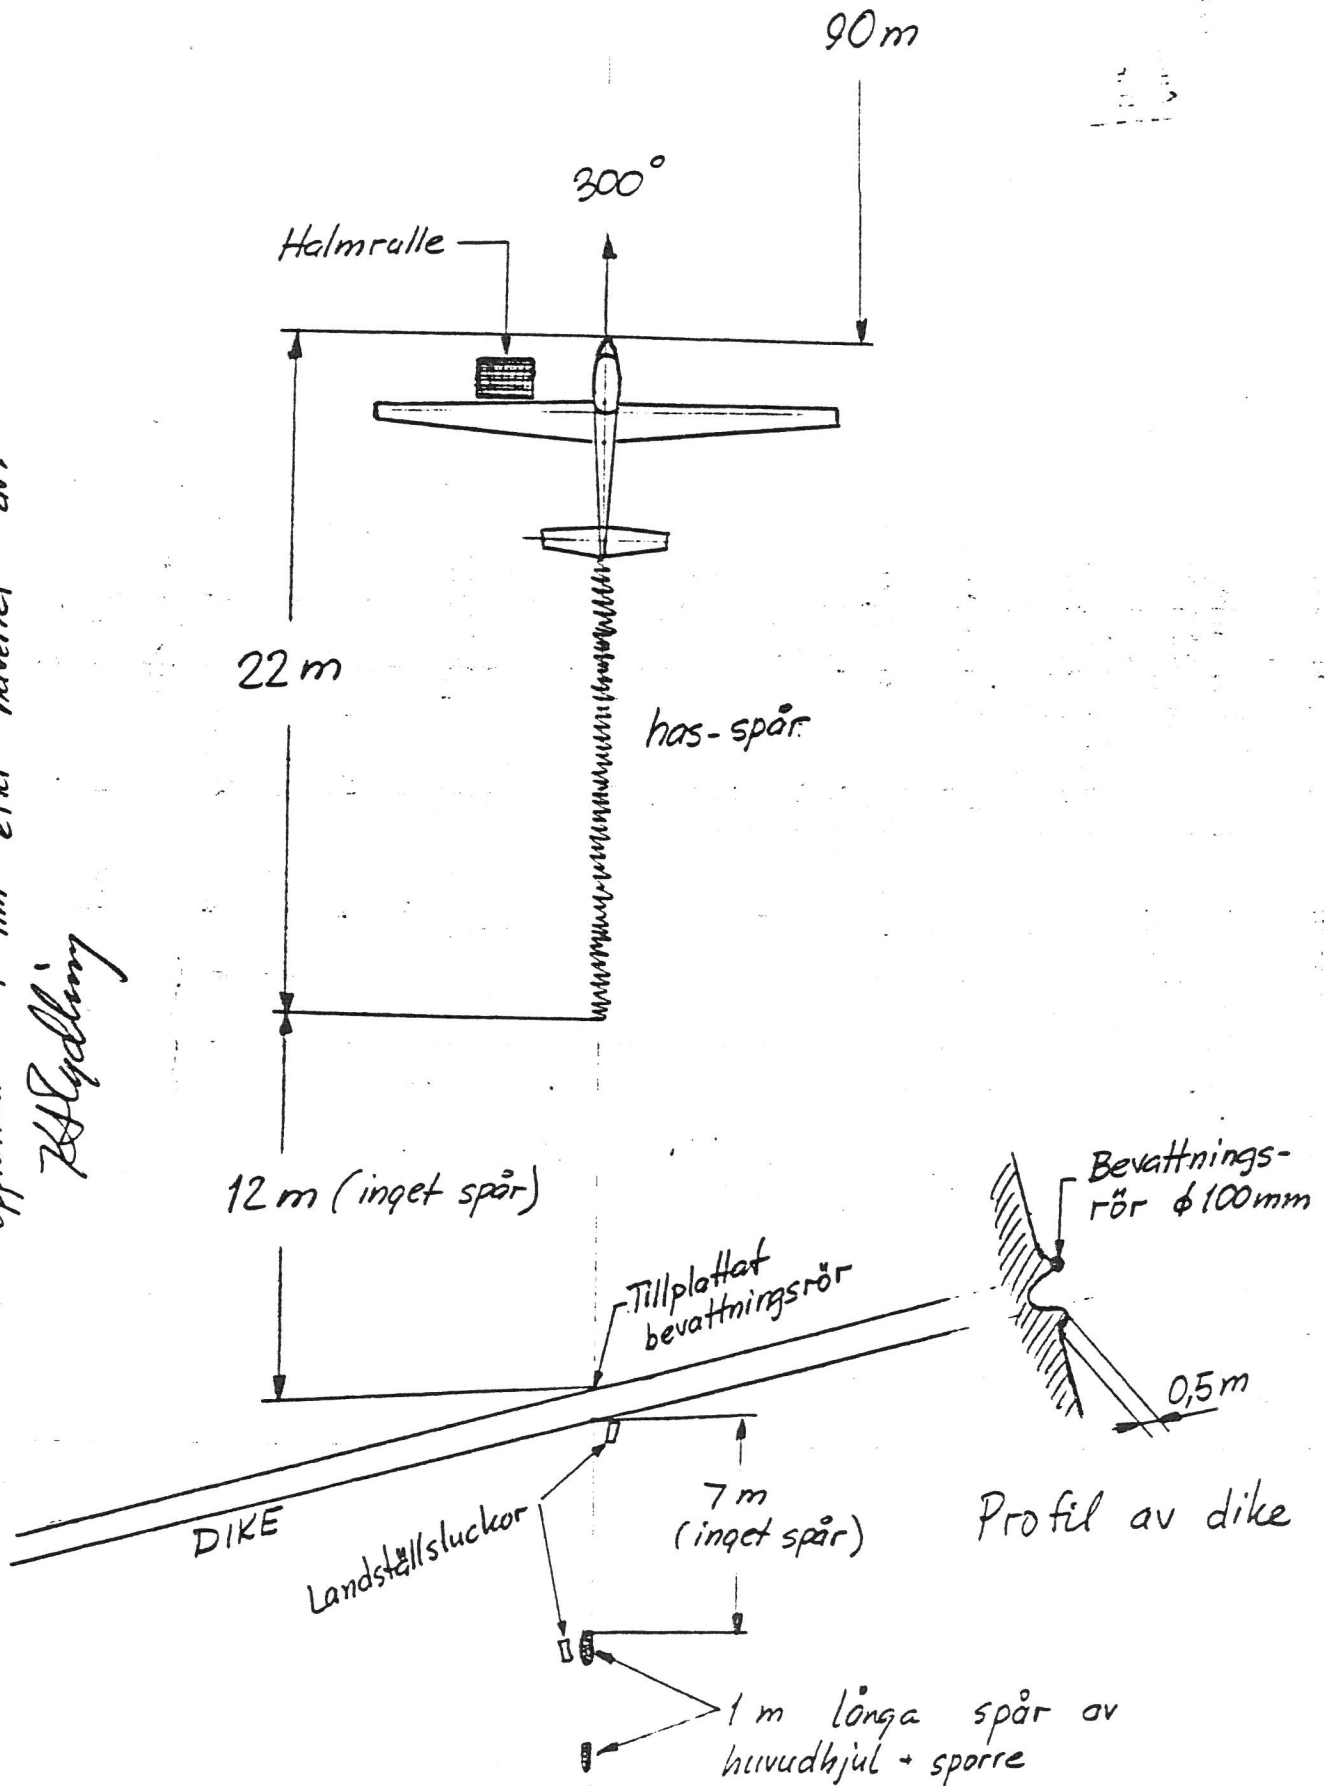
Skiss över haveriplots SE-700 87-10-03
Upprättad 1 tim efter haveriet av
H. Lydberg

Flygplanet havererade ca 100 m före bana 30. Flygplanet blev stående ca 35 m före fältkanten.

Flygplanets höjdläge varierade relativt kraftigt på finalen. Detta har berott på förarens felaktiga klaffmanövrering. Som ett resultat härav tvangs föraren minuslanda och blev landningen hård. På haveriplatsen kunde konstateras (bilaga 3) att flygplanet tagit mark med sporrhjul och huvudhjul samtidigt.
