STATENS HAVERIKOMMISSION (SHK)  
BOARD OF ACCIDENT INVESTIGATION

Rapport C 1988:49  
Kollisionstillbud 1988-05-31  
20 km öster Norrköping, E län  
Ärende JAT 380/AJ37(2) 15/88

SAMMANFATTNING AV UTREDNINGSRAPPORT  
Ärende JAT 380/AJ 37(2) 15/88

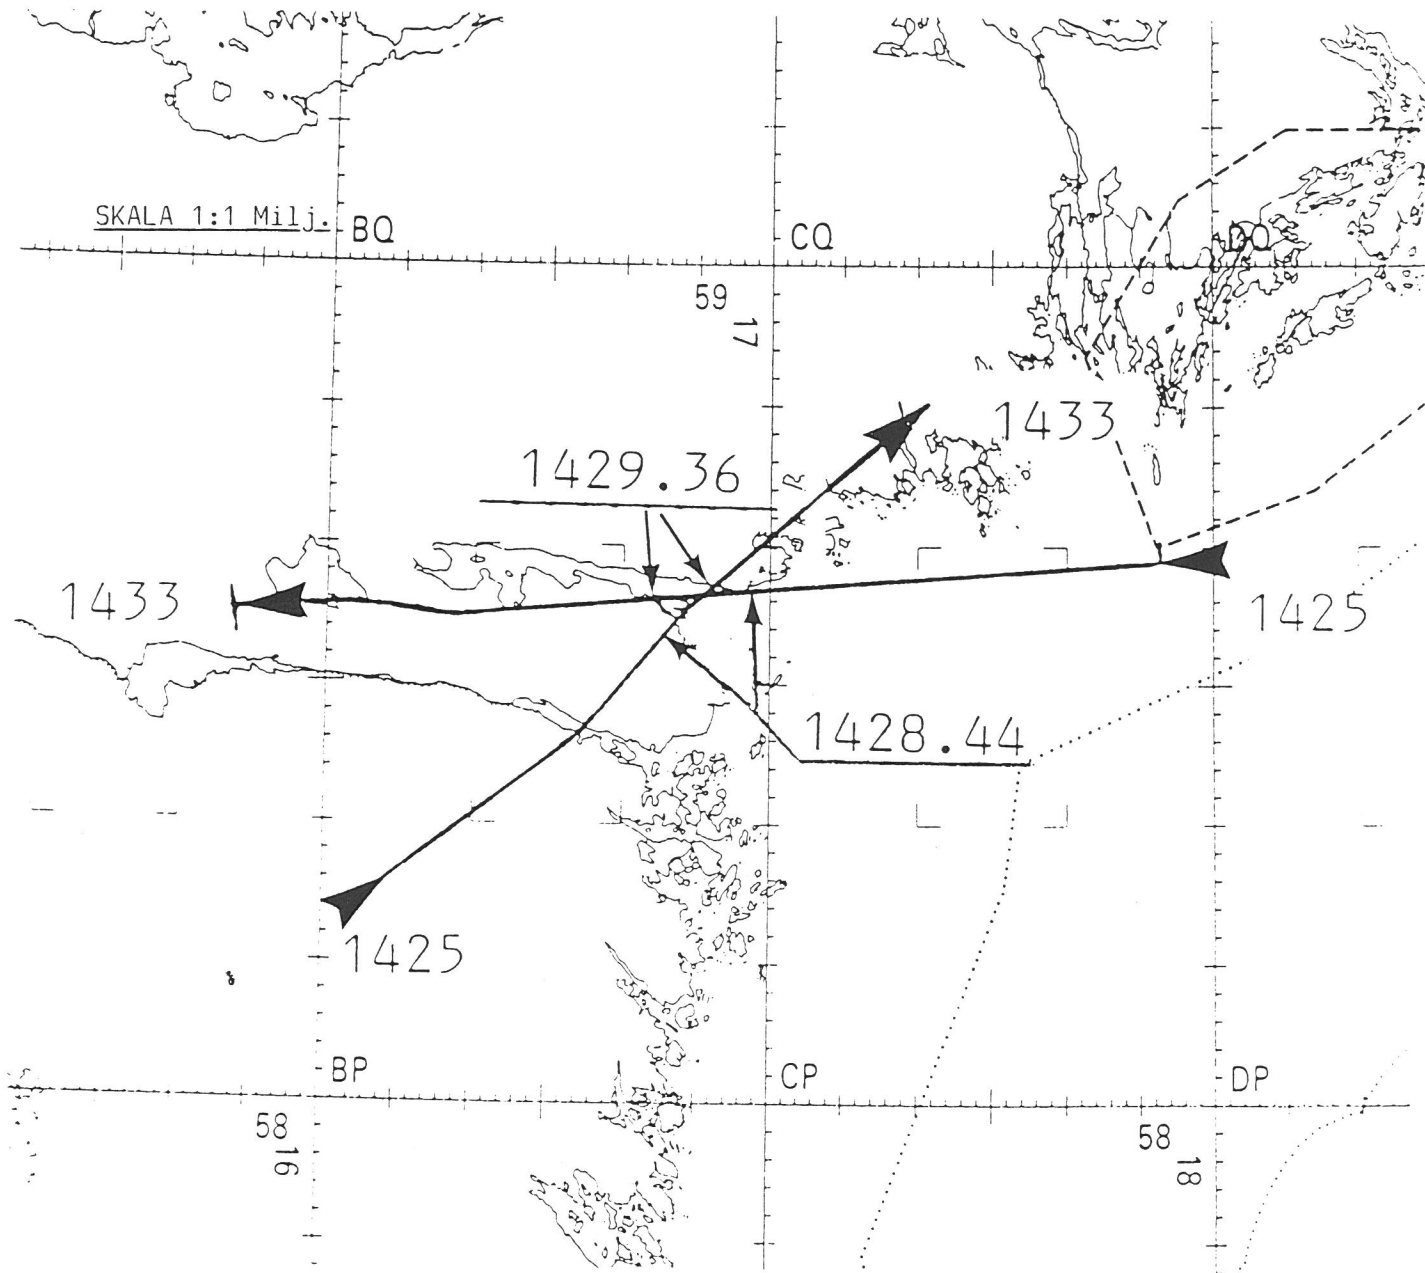
Skiss färdväg JAT 380/F6-rote. 88-05-31.

Kl 1429 möttes JAT 380 och AJ 37-roten på skärande kurs och samma höjd, 20 km öster Norrköping. Närmaste passageavstånd uppskattades av befälhavaren på JAT 380 till ca 50 m och av AJ 37-roten till ca 200 m.

De civila och militära flygplanen har utnyttjat ordinarie navigationshjälpmedel. Radarplott med tider och färdvägar framgår av bilaga 1.
