Slutrapport RL 2018:09

Olycka på Västerås/Johannisbergs flygplats den 4 augusti 2018 med segelflygplanet SE-UUB av modellen Janus C, opererat av Västerås Flygklubb.

Diariernr L-95/18

2018-11-27

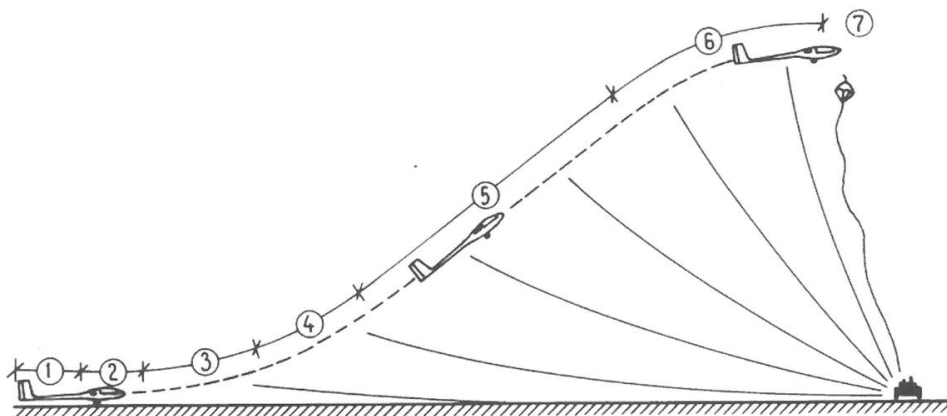
Figur 1. Källa: Segelflyg, Axelsson & Danewid.

Enligt läroboken Segelflyg, som är utgiven av Segelflyget, består en vinschstart av sju faser:

1. Markrullning
2. Lättning
3. Inledande stigning (ca 30 grader)
4. Övergång till den egentliga stigningen
5. Stigning (ca 45 grader)
6. Övergång till normalt flygläge
7. Urkoppling

Enligt Segelflygets Handbok för segelflygutbildning ska den inledande stigningen göras med en noshöjning till 25–30 grader upp till 50 meters höjd. Först därefter ska nosen höjas ytterligare till ungefär 45 grader.
