STATENS HAVERIKOMMISSION (SHK)
BOARD OF ACCIDENT INVESTIGATION

Rapport C 1988:37
Luftfartshändelse 1988-05-27
på Axamo flygplats, Jönköping, F län
Ärende SE-CDG 13/88

SAMMANFATTNING AV UTREDNINGSRAPPORT C 1988:37
Ärende SE-CDG 13/88

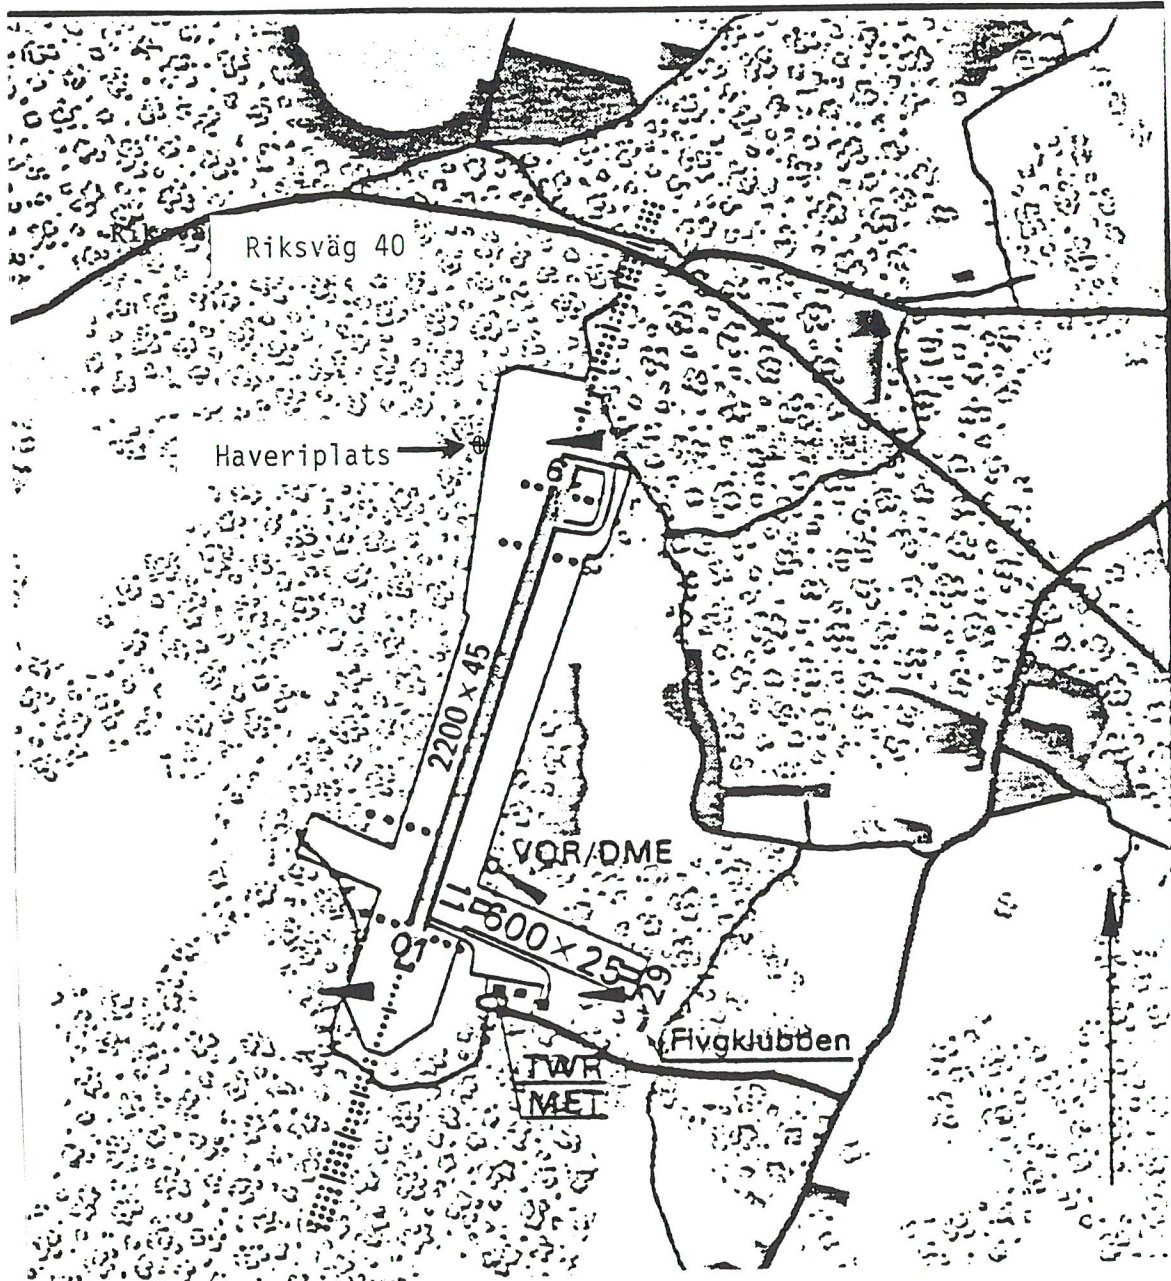
1.12.1 Haveriplatsen Jönköping-Axamo flygplats

Flygplanet slog i marken nästan lodrätt ca 200 m väster om norra bantröskeln strax utanför fältgränsen.

Haveriplatsen har utmärkts på omstående skiss över flygplatsen.
