HAVERI

JA 37 ur F 17
1988-03-14

UTREDNINGSRAPPORT M 1990:2
Ärende JA 37 5/88
AUGUSTI 1990

Utredningsrapport M 1990:2 angående haveri 1988-03-14 med ett flygplan JA 37 ur F 17

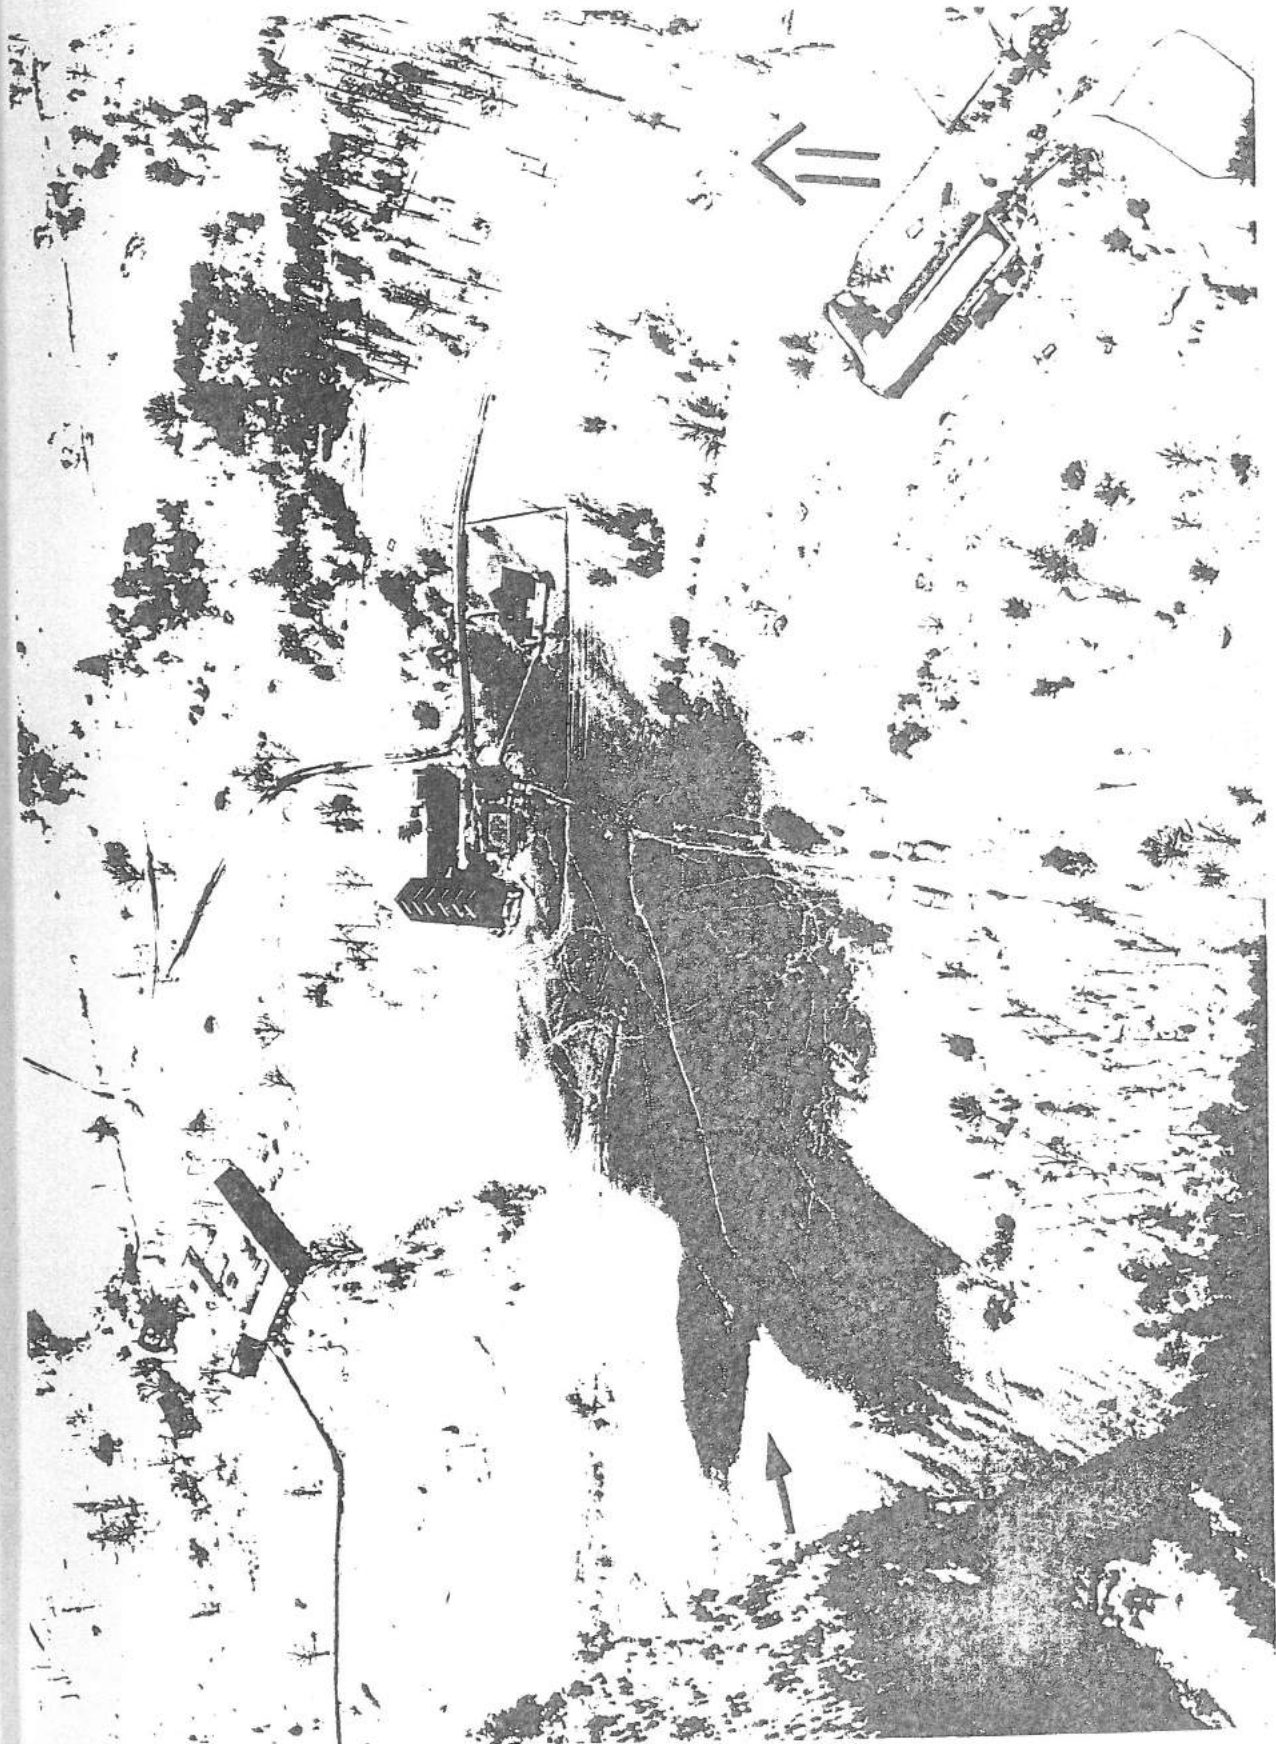
Flygplanets nedslagsplats var belägen ca 2 km NNV Fröseke i sydöstra Småland. Platsens höjd över havet var 155 m. Nedslaget hade skett på stenig åkermark. Nedslagsgropen var ca 11 x 11 m i omfång. Flygplanet hade vid nedslaget sönderdelats mycket kraftigt. Flygplanrester återfanns inom ett område som var ca 1000 m långt och ca 400 m brett (se bild 1).

Bild 1. Översikt över nedslagsplatsen och de närmaste omgivningarna med norrpil (=>) och nedslagsriktning (→) inritat.

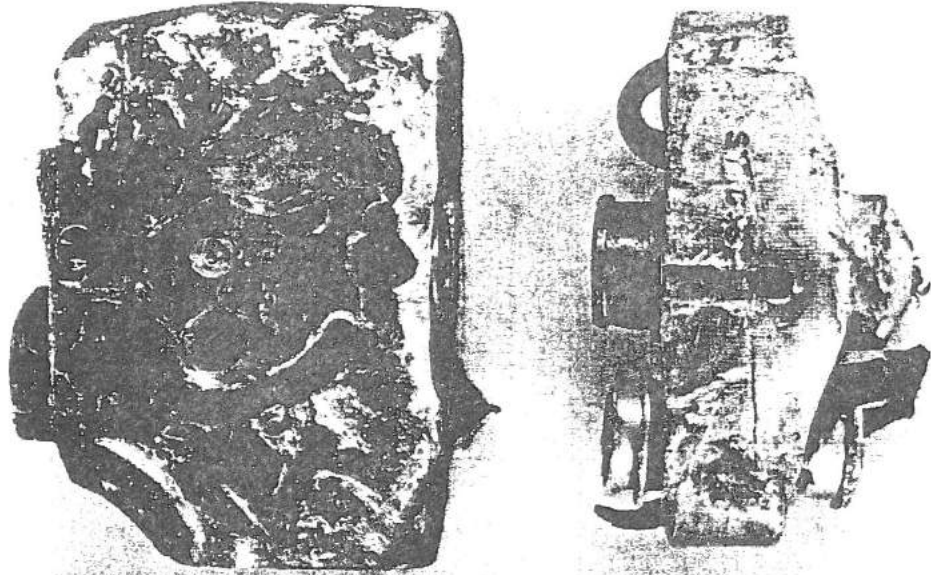
Likaså återfanns centralanslutningens vänster- och högerdel i mycket skadat skick (se bild 2). De var helt separerade från varandra. Även dessa omhändertogs omedelbart och laboratorieundersökningar påbörjades.

(Neg nr 40835) x1
Centralanslutningens vänster- och högerdel.
Vy från sidan där vredet varit beläget.

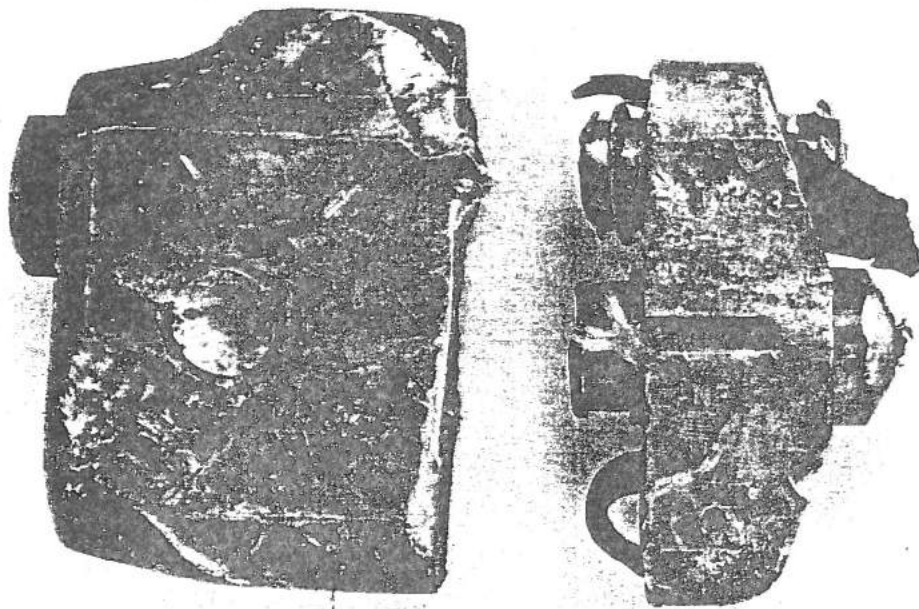
- Den aktuella centralanslutningen uppvisade en klart avvikande skadebild jämfört med allt referensmateriel.
- Skador har noterats på den sida av vänsterdelen som är vänd mot manöverplattan på vredets undersida. Dessa skador visar entydigt att centralanslutningens vred har befunnit sig i korrekt låst läge (vit punkt mot vit punkt).
- De primärt funktionella ytorna på kilarna, som låser mot den sk hanhylsan, hade väsentligt mindre plastisk deformation än motsvarande delar på F4-anslutningen och de vid prov isärdragna anslutningarna. Plastisk deformation fanns mycket lokalt medan sådan saknades helt på kilar från normal tjänst.
- Kontaktytan mellan kilar och hanhylsan har varit ca $2 \times 2 \text{ mm}^2$ i aktuellt fall mot ca $2 \times 12 \text{ mm}^2$ i F4-fallet. Isärdragna anslutningar visade stor likhet med F4-fallet i detta avse-

- De små deformationsskadorna på kilarna från aktuellt fall var symmetriskt belägna på radien mot kilarnas inre halvcirkelbåge. Det faktum att skadorna var symmetriska visade att de uppkommit i ett mycket tidigt skede av söndringsförloppet eller dessförinnan. Beräkningar och praktiska prov visade att motsvarande skadebild kunde erhållas när hanhylsan tvingades förbi kilarna med en kraft av ca 1800 N. Krafterna är således så stora att de inte kan åstadkommas av flygföraren under flygning. Detta visar att skadorna uppkommit under söndringsförloppet.
- Ovanstående små deformationsskador är de tidigast uppkomna. Detta antagande grundas på att kilarna i ett senare skede blivit kraftigt formförändrade p g a kontakt mellan hanhylsa och kilarna när hanhylsan rört sig mot låst läge. Formförändringen är av den storleksordningen att den omöjliggör den beskrivna symmetrin.

(Neg nr 40837) x1
Centralanslutningens vänster- och högerdel.
Vy från insidan.

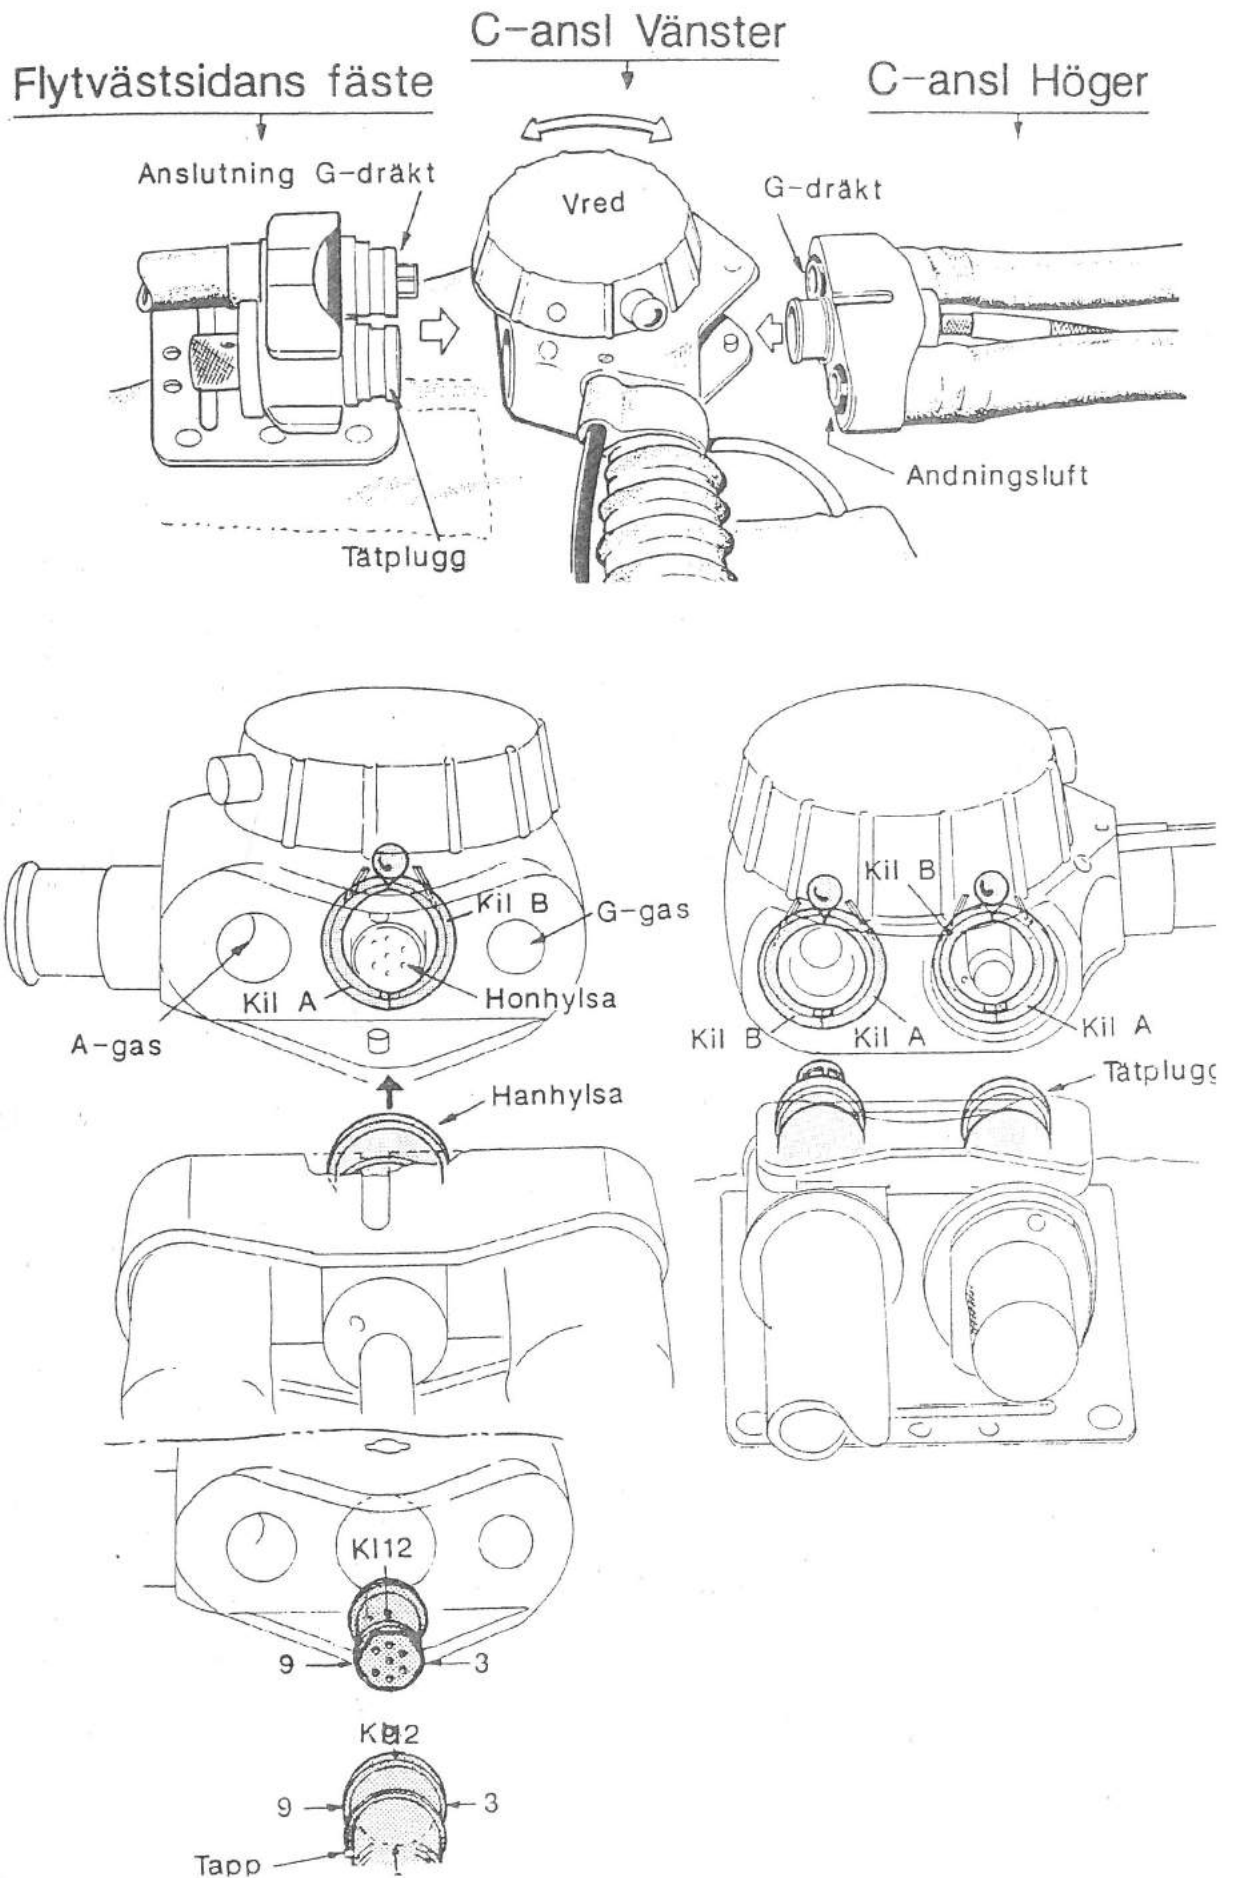
CENTRALANSLUTNINGENS NAMNGIVNA DELAR

Avsikten med undersökningen av de återfunna delarna av centralanslutningen var att fastställa om dessa befunnit sig i korrekt låst läge före sönderingsförloppets initialskede (se bild 2 och 3).

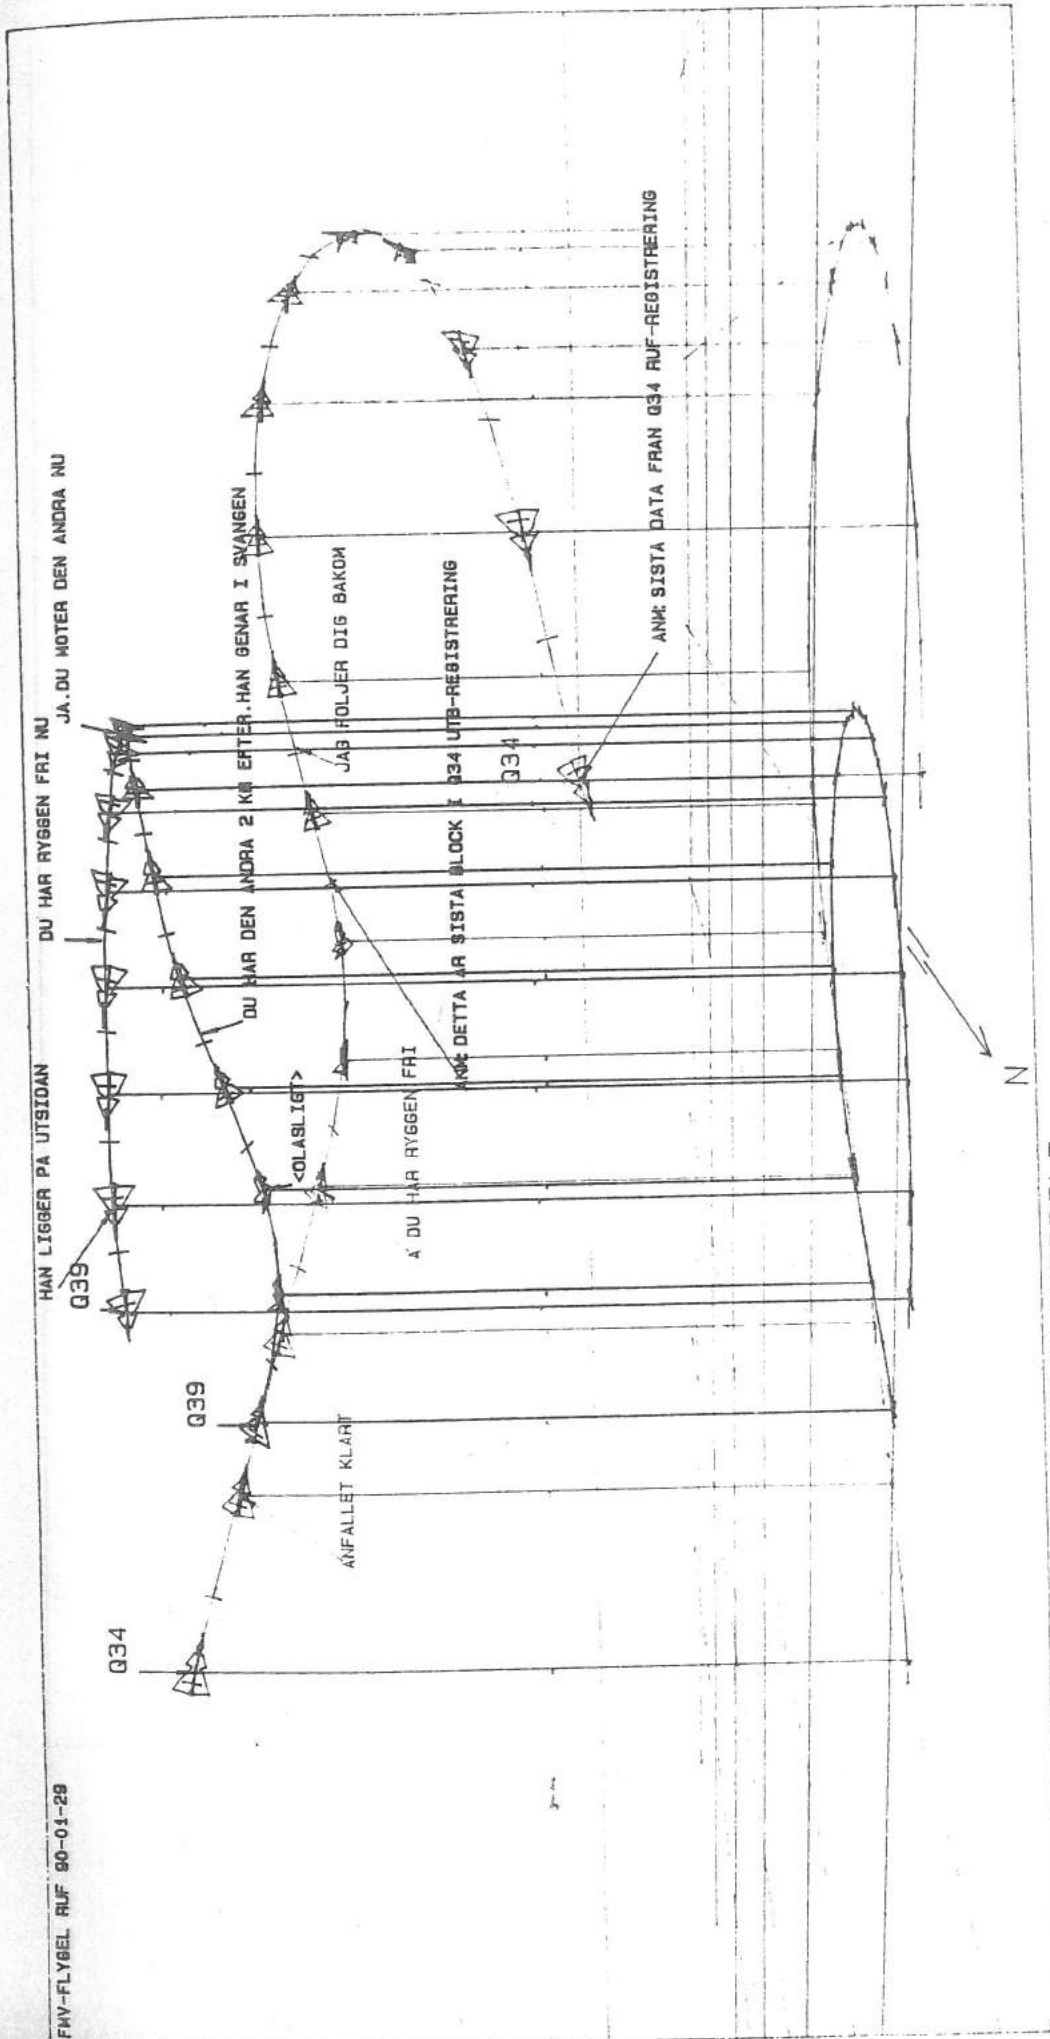
42
Bild 6

* flyghöjd	1147 m STD
* fart	>M 0.92
* rollvinkel höger	129°
* attityd nos ned	20°
* belastning, N_z	+ 3.7
* manöverarmsvinkel, μ	112° (max tänd EBK zon 3)
* bränslemängd	71%
* SI-presentation	optisk siktesmod jakt

Q34. HAVERI. PERSPEKTIVISK OVERSIKTSBILD.

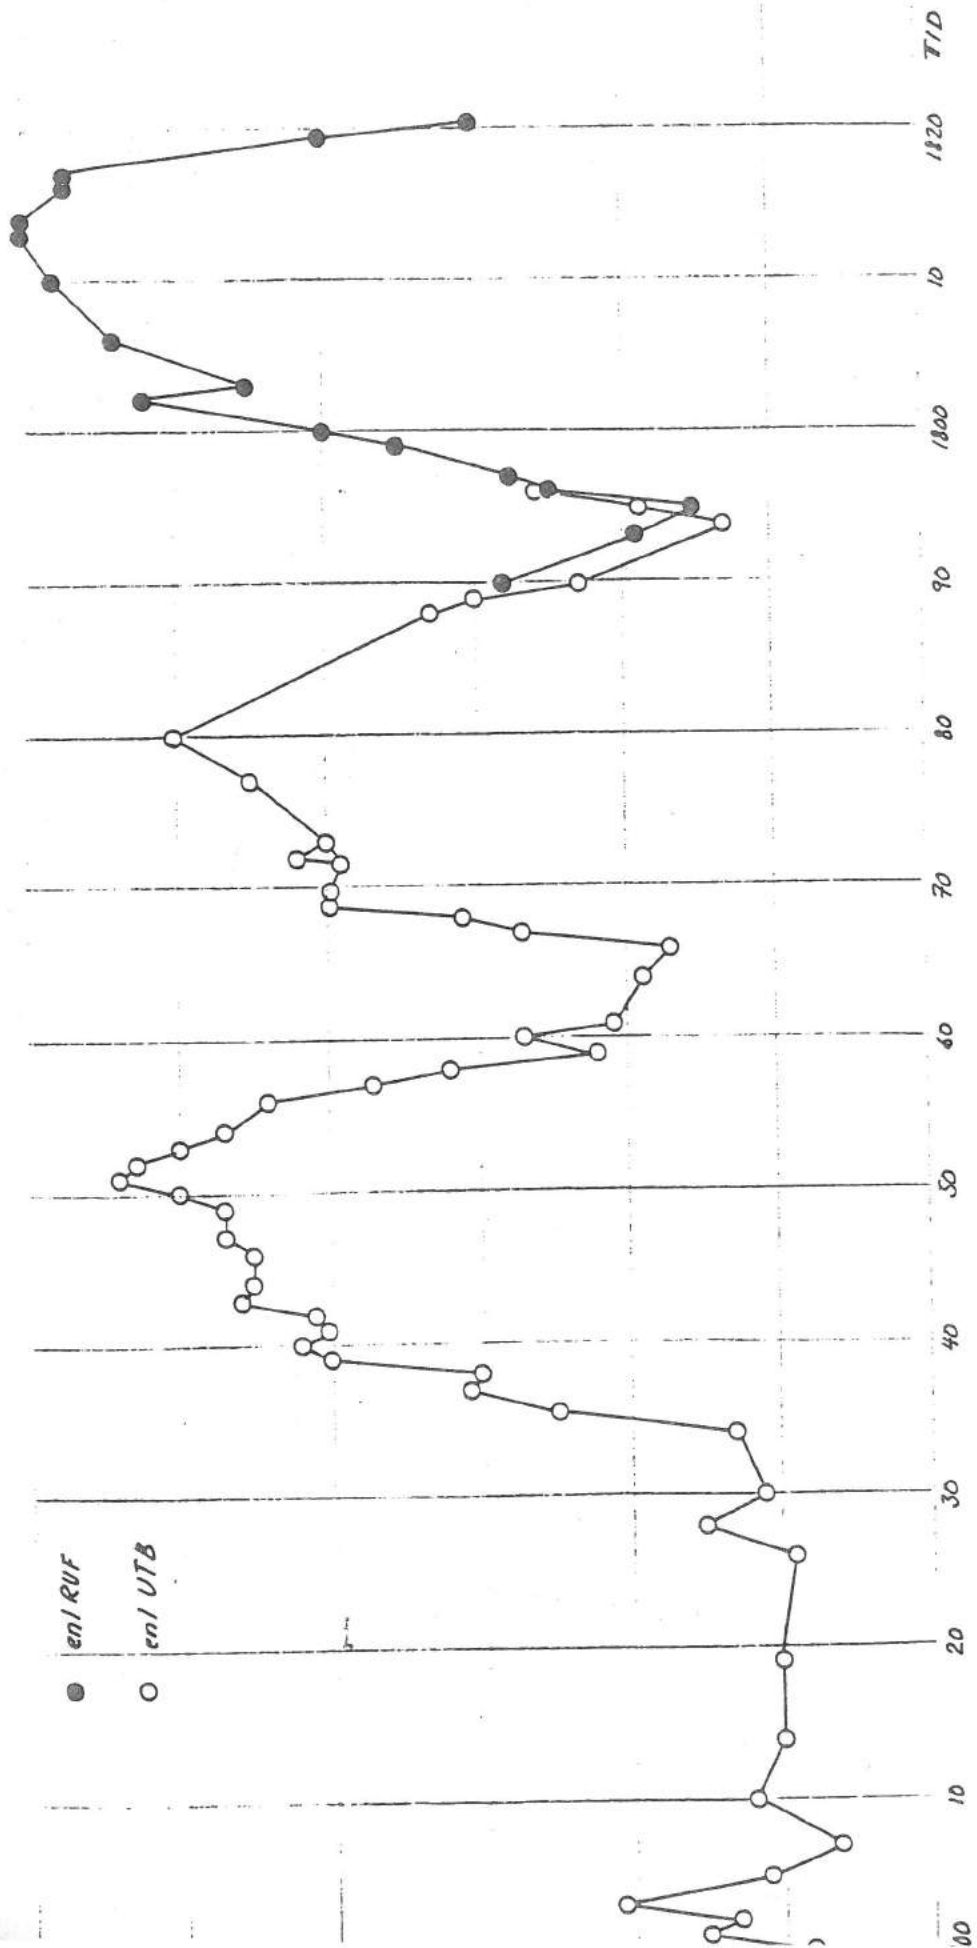
Av RUF- och UTB-data (se bild 7) framgår att föraren utsatts för G-belastningar på mellan 4 och 5 respektive 5.4 G vid två tillfällen om vardera ca 15 sekunder under de sista 2 minuterna före haveriet. Dessutom utsattes föraren under de sista 25 sekunderna före haveriet för G-belastning från initialt drygt 1.5 G med en snabb ökning till 5-6 G, mellan vilka värden G-belastningen fortsatt att pendla i ca 17 sekunder. Därefter minskade G-belastningen snabbt från ca 6 sekunder före haveriet. Under samma 25 sek-period hade spakraften stigit från ca 20 N för att under samma 17 sekunder pendla mellan ca 70 och 95 N och därefter snabbt gå ned i riktning mot noll sekunderna före haveriet. Föraren verkar således inte ha aktivt utfört några spakrörelser de sista ca 6 sekunderna före haveriet.

Normalacceleration N_z i g från RUF och UTB

Q34 HAVERI. BELASTNING I Z-LED.
