STATENS HAVERIKOMMISSION (SHK)
BOARD OF ACCIDENT INVESTIGATION

Rapport C 1988:23
Luftfartshändelse 1987-12-28
Dala Airport, Borlänge, W län
Ärende SE-XGY 73/87

SAMMANFATTNING AV UTREDNINGSRAPPORT SE-XGY 73/87

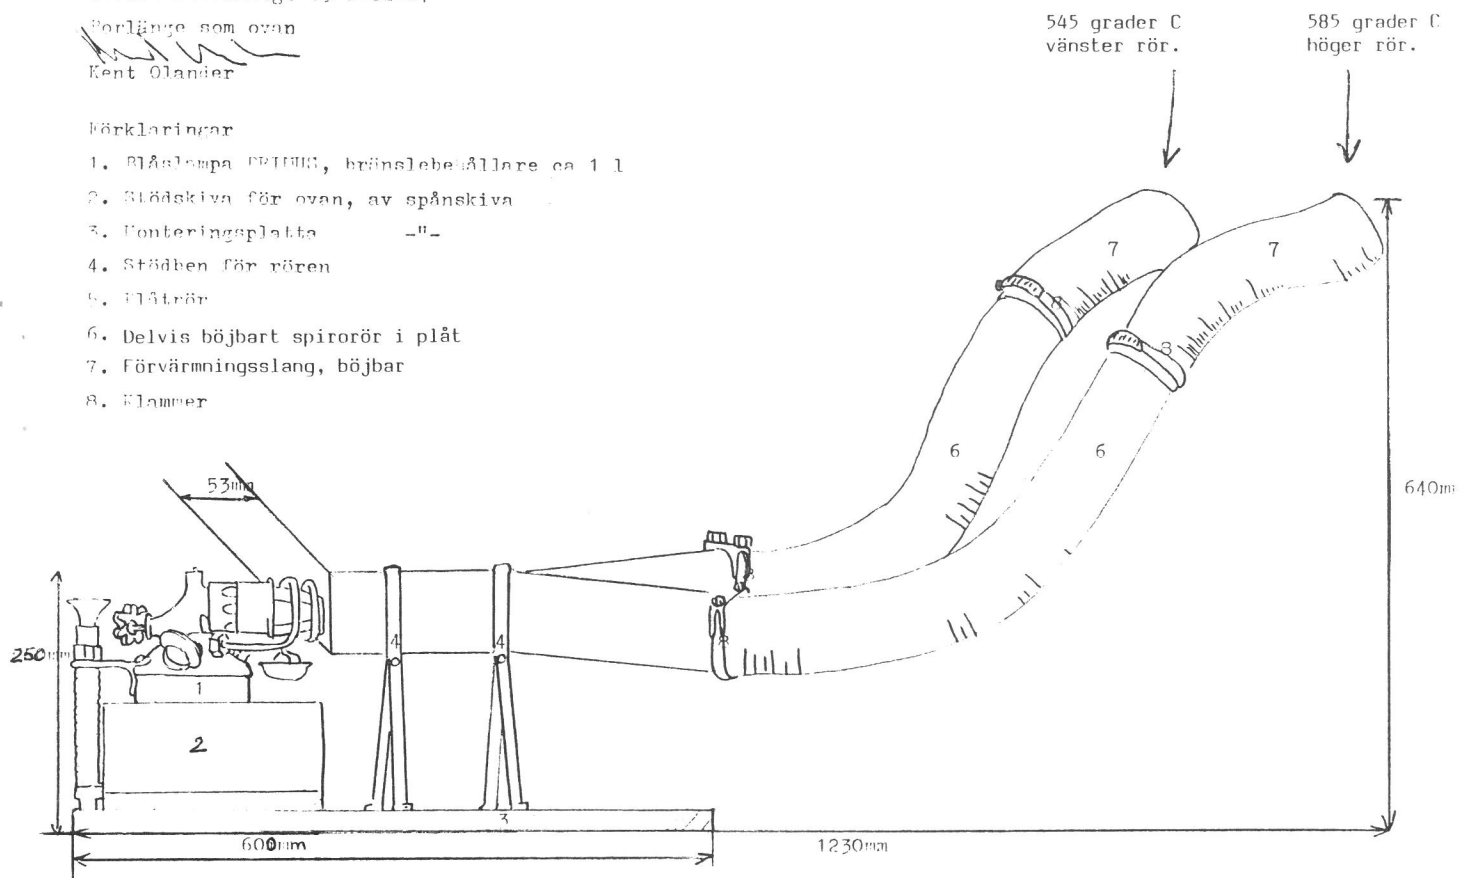
Fig 2.

Värmaren utgörs av en Primus, bensindriven blåslampa, vars förbränningsluft leds rakt in i ett grenrör och fördelas på två utblåsningsrör. (Fig 2, sid 9)

Den heta förbränningsluften leds alltså utan gnistskydd eller annan avskärmning rakt ut i utblåsningsrören.

Vid uppvärmning av motorn sticks rören in i motorinstallationen underifrån och den heta förbränningsluften blåser rakt in mot känsliga delar i bl a tändsystem och bränslesystem. Risken för bensenbrand vid minsta läckage är uppenbar.

Efter mycket kort körtid - mindre än 5 minuter - uppnåddes max arbetstemperatur vid rörens mynning och uppmättes till 545°C resp 585°C.

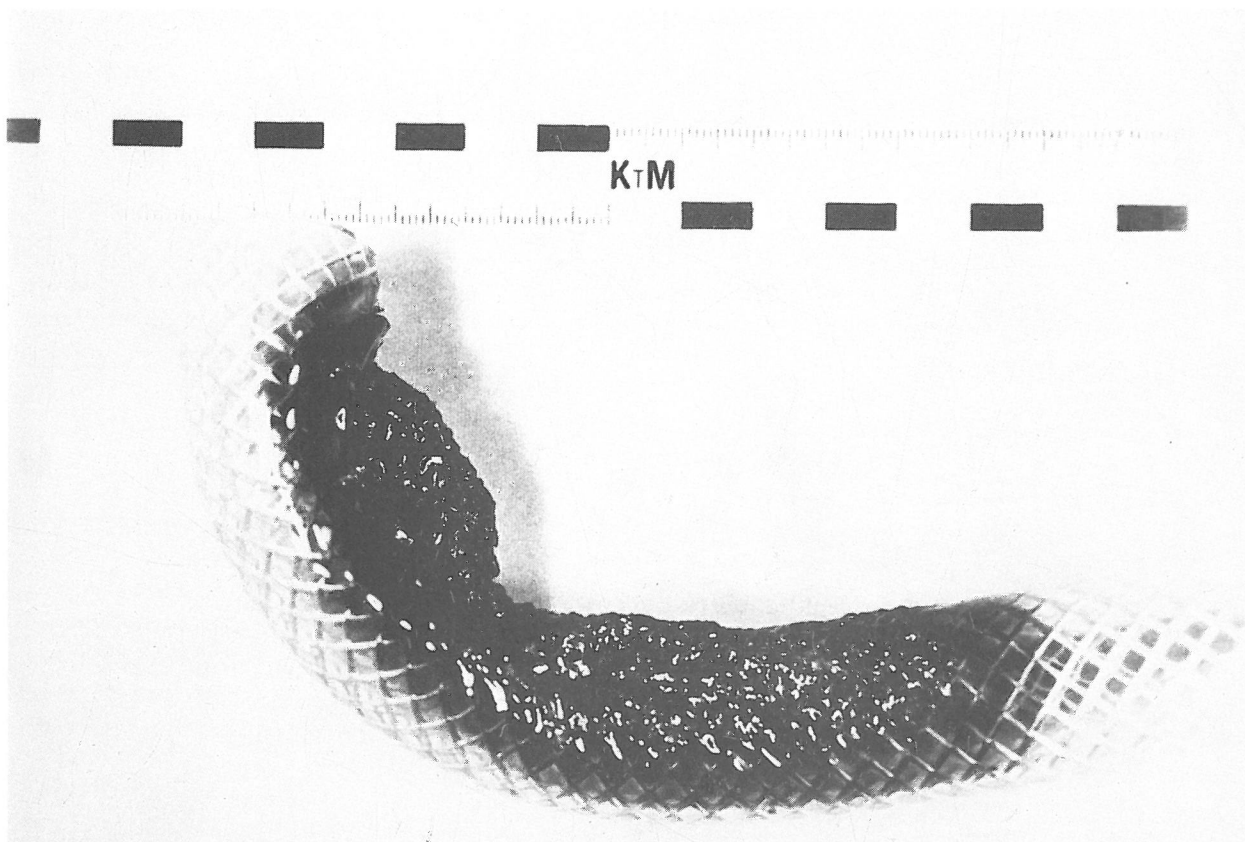
Fig 3.

För att fastställa hetluftens effekt placerades ett plaströr av samma sort som den skadade urluftningsslangen omedelbart framför ett av värmarens hetluftrör. Efter 5 minuter började plastslangen smälta och var nära att fatta eld. Brännskadorna har samma utseende som på den aktuella, skadade urluftningsslangen. (Fig 3, sid 9)

Vid uppvärmning av motorn före start har en hemmagjord, bensindriven värmare använts. Denna har vid användningen förts in under motorn och bränt sönder och täppt till vevhusets urluftningsslang så att övertryck har byggts upp och pressat upp olja i cylindrarna. Därvid har tändstiften fått kraftiga oljebeläggningar med tändstörning och effektbortfall som följd.
