Rapport C 1988:28
Luftfartshändelse 1988-02-08
på Bromma flygplats, Stockholm
Ärende SE-DEE 1/88

SAMMANFATTNING AV UTREDNINGSRAPPORT
Ärende SE-DEE 1/88

Luftfartyg typ:	SN-601 Corvette
Tidpunkt för händelsen:	1988-02-08 kl 08.08
Plats:	Bromma flygplats, Stockholm
Typ av flygning:	Taxi
Väder:	Temp 0 till -1°C. God sikt
Antal ombord:	Besättning: 2 Passagerare: 5
Personskador:	Inga
Skador på luftfartyget:	Omfattande
Befälhavarens ålder, certifikat:	44 år, D-certifikat (danskt)
Befälhavarens totala flygtid:	10 913 timmar
Styrmannens ålder, certifikat:	29 år, B-certifikat (danskt)
Styrmannens totala flygtid:	1 792 timmar

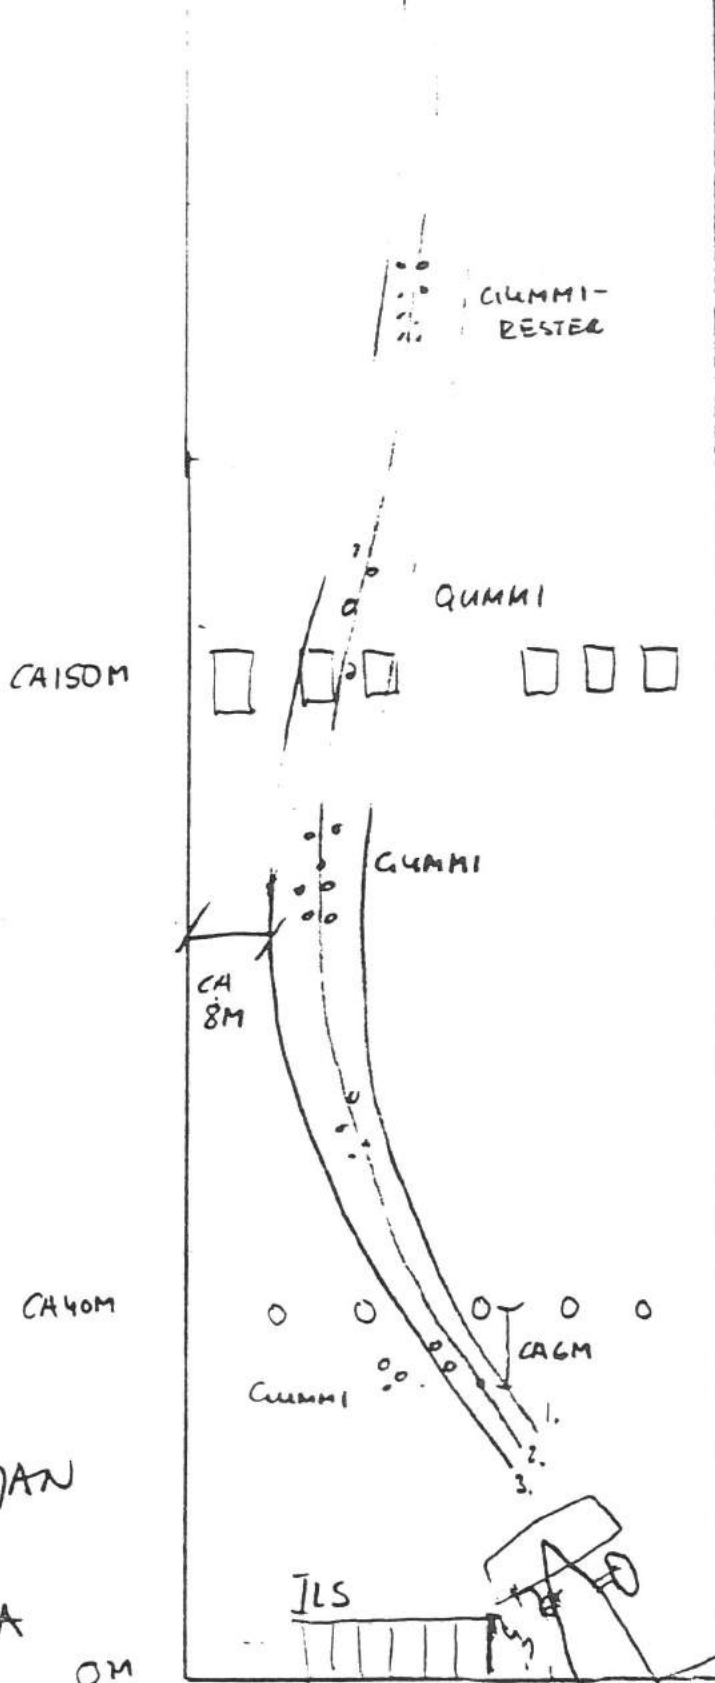
SHK. ÄRENDE SE - DEE
 STERLING AIRWAYS
 CORVETTE

BROMSSPÅR BÖRJAR
 SYNAS CA 50M
 SO TWR

↓ OTYDLIGA BROMSSPÅR
 ↑ TYDLIGA (3ST) BROMSSPÅR

1. NOSHJUL
2. V HUVUDSTÄLL
3. H HUVUDSTÄLL

BANBÖRJAN
 BA 30
 BROMMA

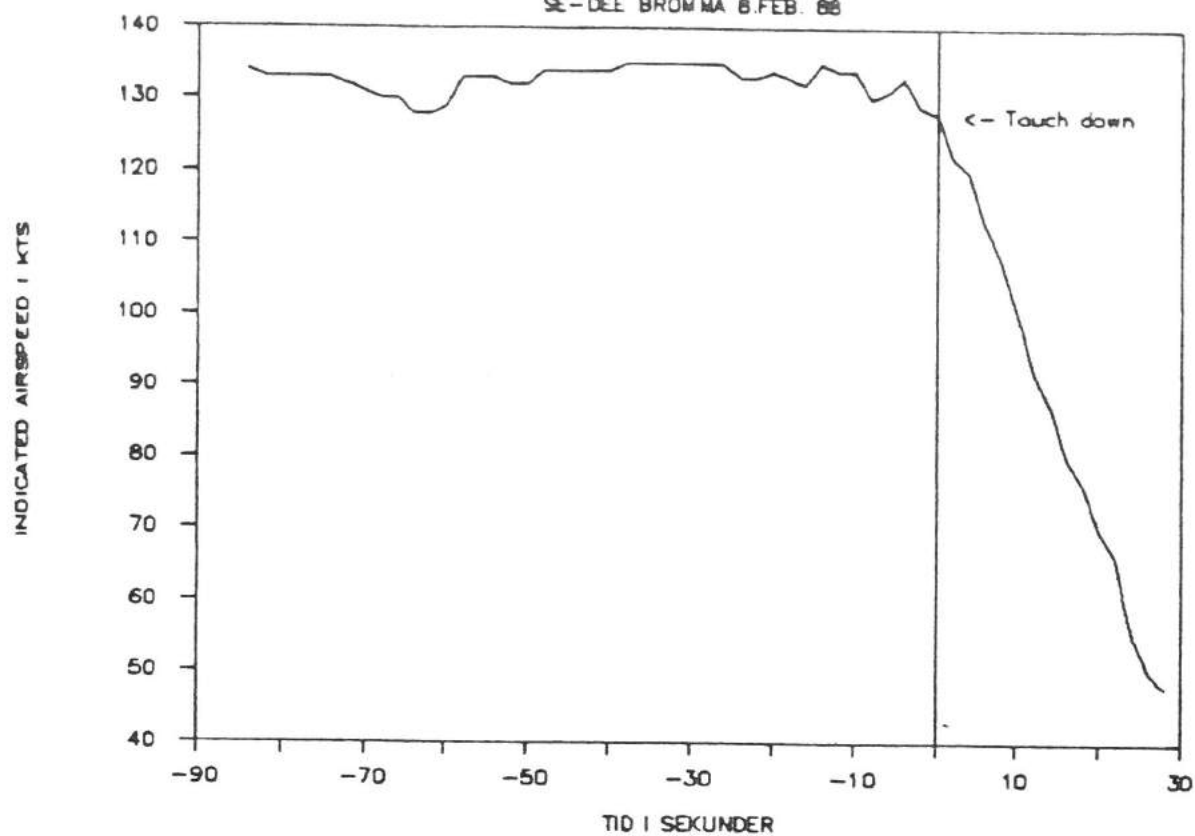
AIRSPEDFORLØB UNDER LANDING

Enligt färdskrivaren har den av befälhavaren uträknade inflygnings- och sättningsfarten (131 knop) hållits med endast små avvikelser. Trots att beräkningarna sålunda varit korrekta och längden på bana 12 borde ha varit tillräcklig, har flygplanet inte kunnat stoppas innan banan tog slut.
