STATENS HAVERIKOMMISSION (SHK)  
BOARD OF ACCIDENT INVESTIGATION

Rapport C 1988:15  
Luftfartshändelse 1987-11-03  
vid flygfältet, Alingsås, P län  
Ärende SE-GTK 67/87

SAMMANFATTNING AV UTREDNINGSRAPPORT  
Ärende SE-GTK 67/87

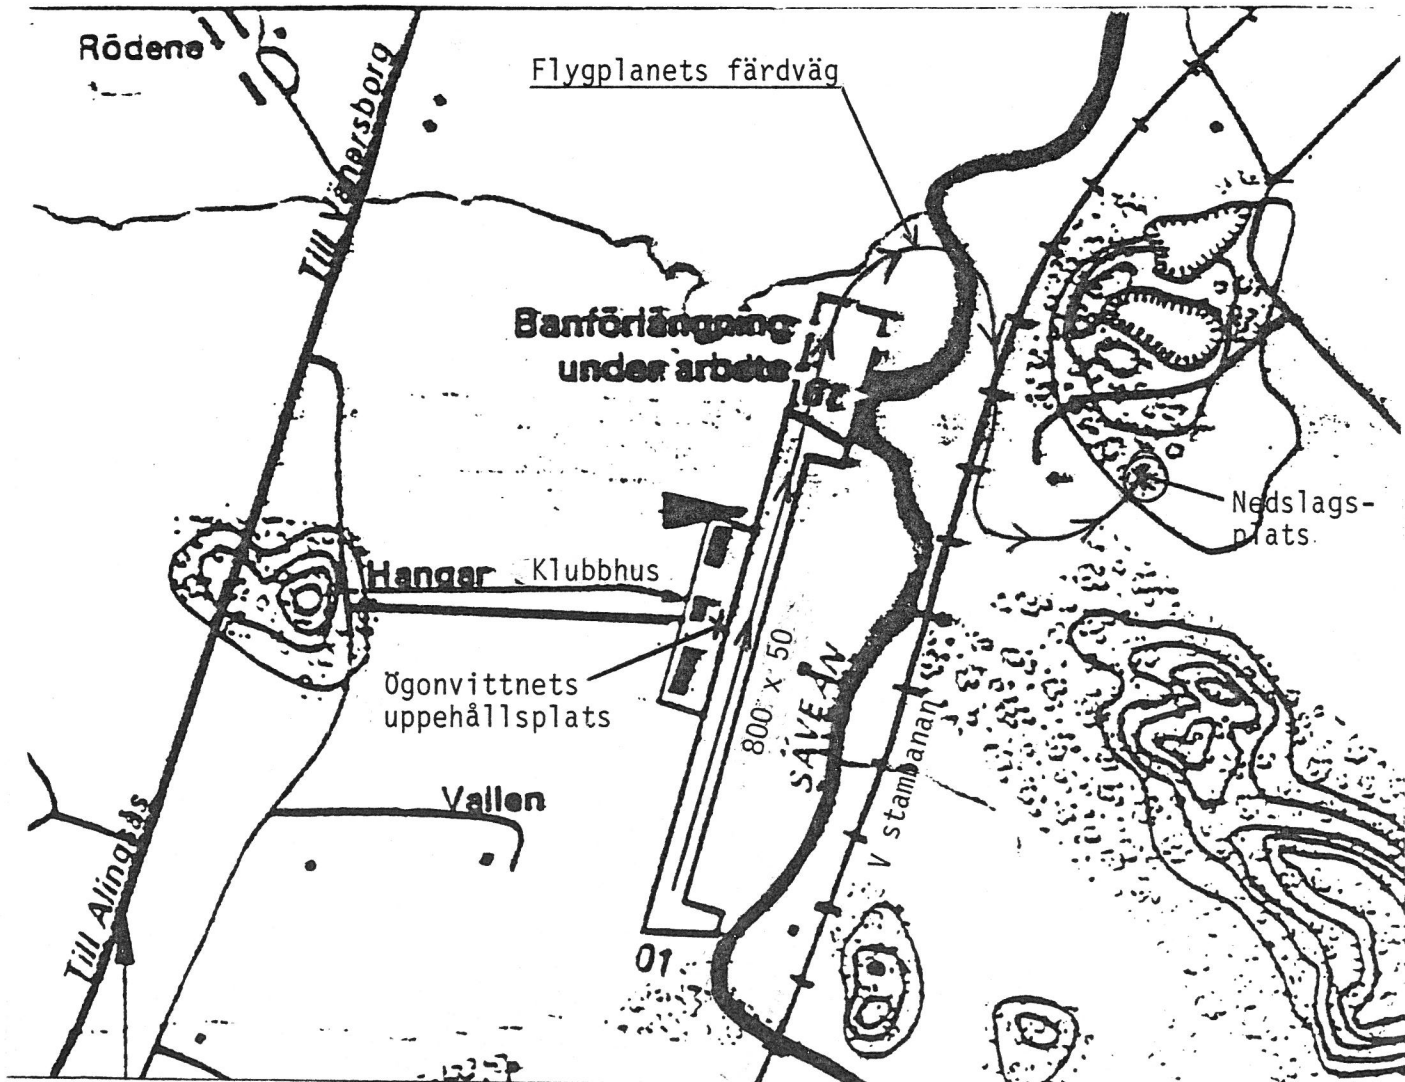
Flygplanets färdväg från starten till haveriet samt nedslagsplatsens läge och ögonvittnets uppehållsplats m m framgår av skissen nedan.

Föraren kan under rådande förhållanden (skymning och begynnande dimbildning) ha fått svårigheter att kontinuerligt se fältet och koncentrerat sig därpå i så hög grad att han eftersatt kontrollen av sin flyghöjd. SHK finner ingen annan sannolik förklaring till att flygplanet hamnat så lågt över järnvägen att det kolliderat med elledningen.

Flygplanet har kolliderat med en elledning till järnvägen och därefter blivit okontrollerbart.
