STATENS HAVERIKOMMISSION (SHK)
BOARD OF ACCIDENT INVESTIGATION

Rapport C 1988:30
Luftfartshändelse 1987-10-26
på Ronneby flygplats, K län
Ärende SE-DGN 66/87

SAMMANFATTNING AV UTREDNINGSRAPPORT C 1988:30
Ärende SE-DGN 66/87.

Luftfartyg typ:	Fokker F 28 4000
Tidpunkt för händelsen:	1987-10-26 kl 10.35
Plats:	Ronneby flygplats, K län
Typ av flygning:	Linjetrafik
Väder:	Låg dimma med översida på ca 200 fot
Antal ombord:	Besättning: 4 Passagerare: 82
Personskador:	Inga
Skador på luftfartyget:	Inga
Befälhavarens ålder, certifikat:	56 år, D-certifikat
Befälhavarens totala flygtid:	Ca 12 400 timmar
Styrmannens ålder, cert:	26 år, B-certifikat
Styrmannens totala flygtid:	Ca 500 timmar

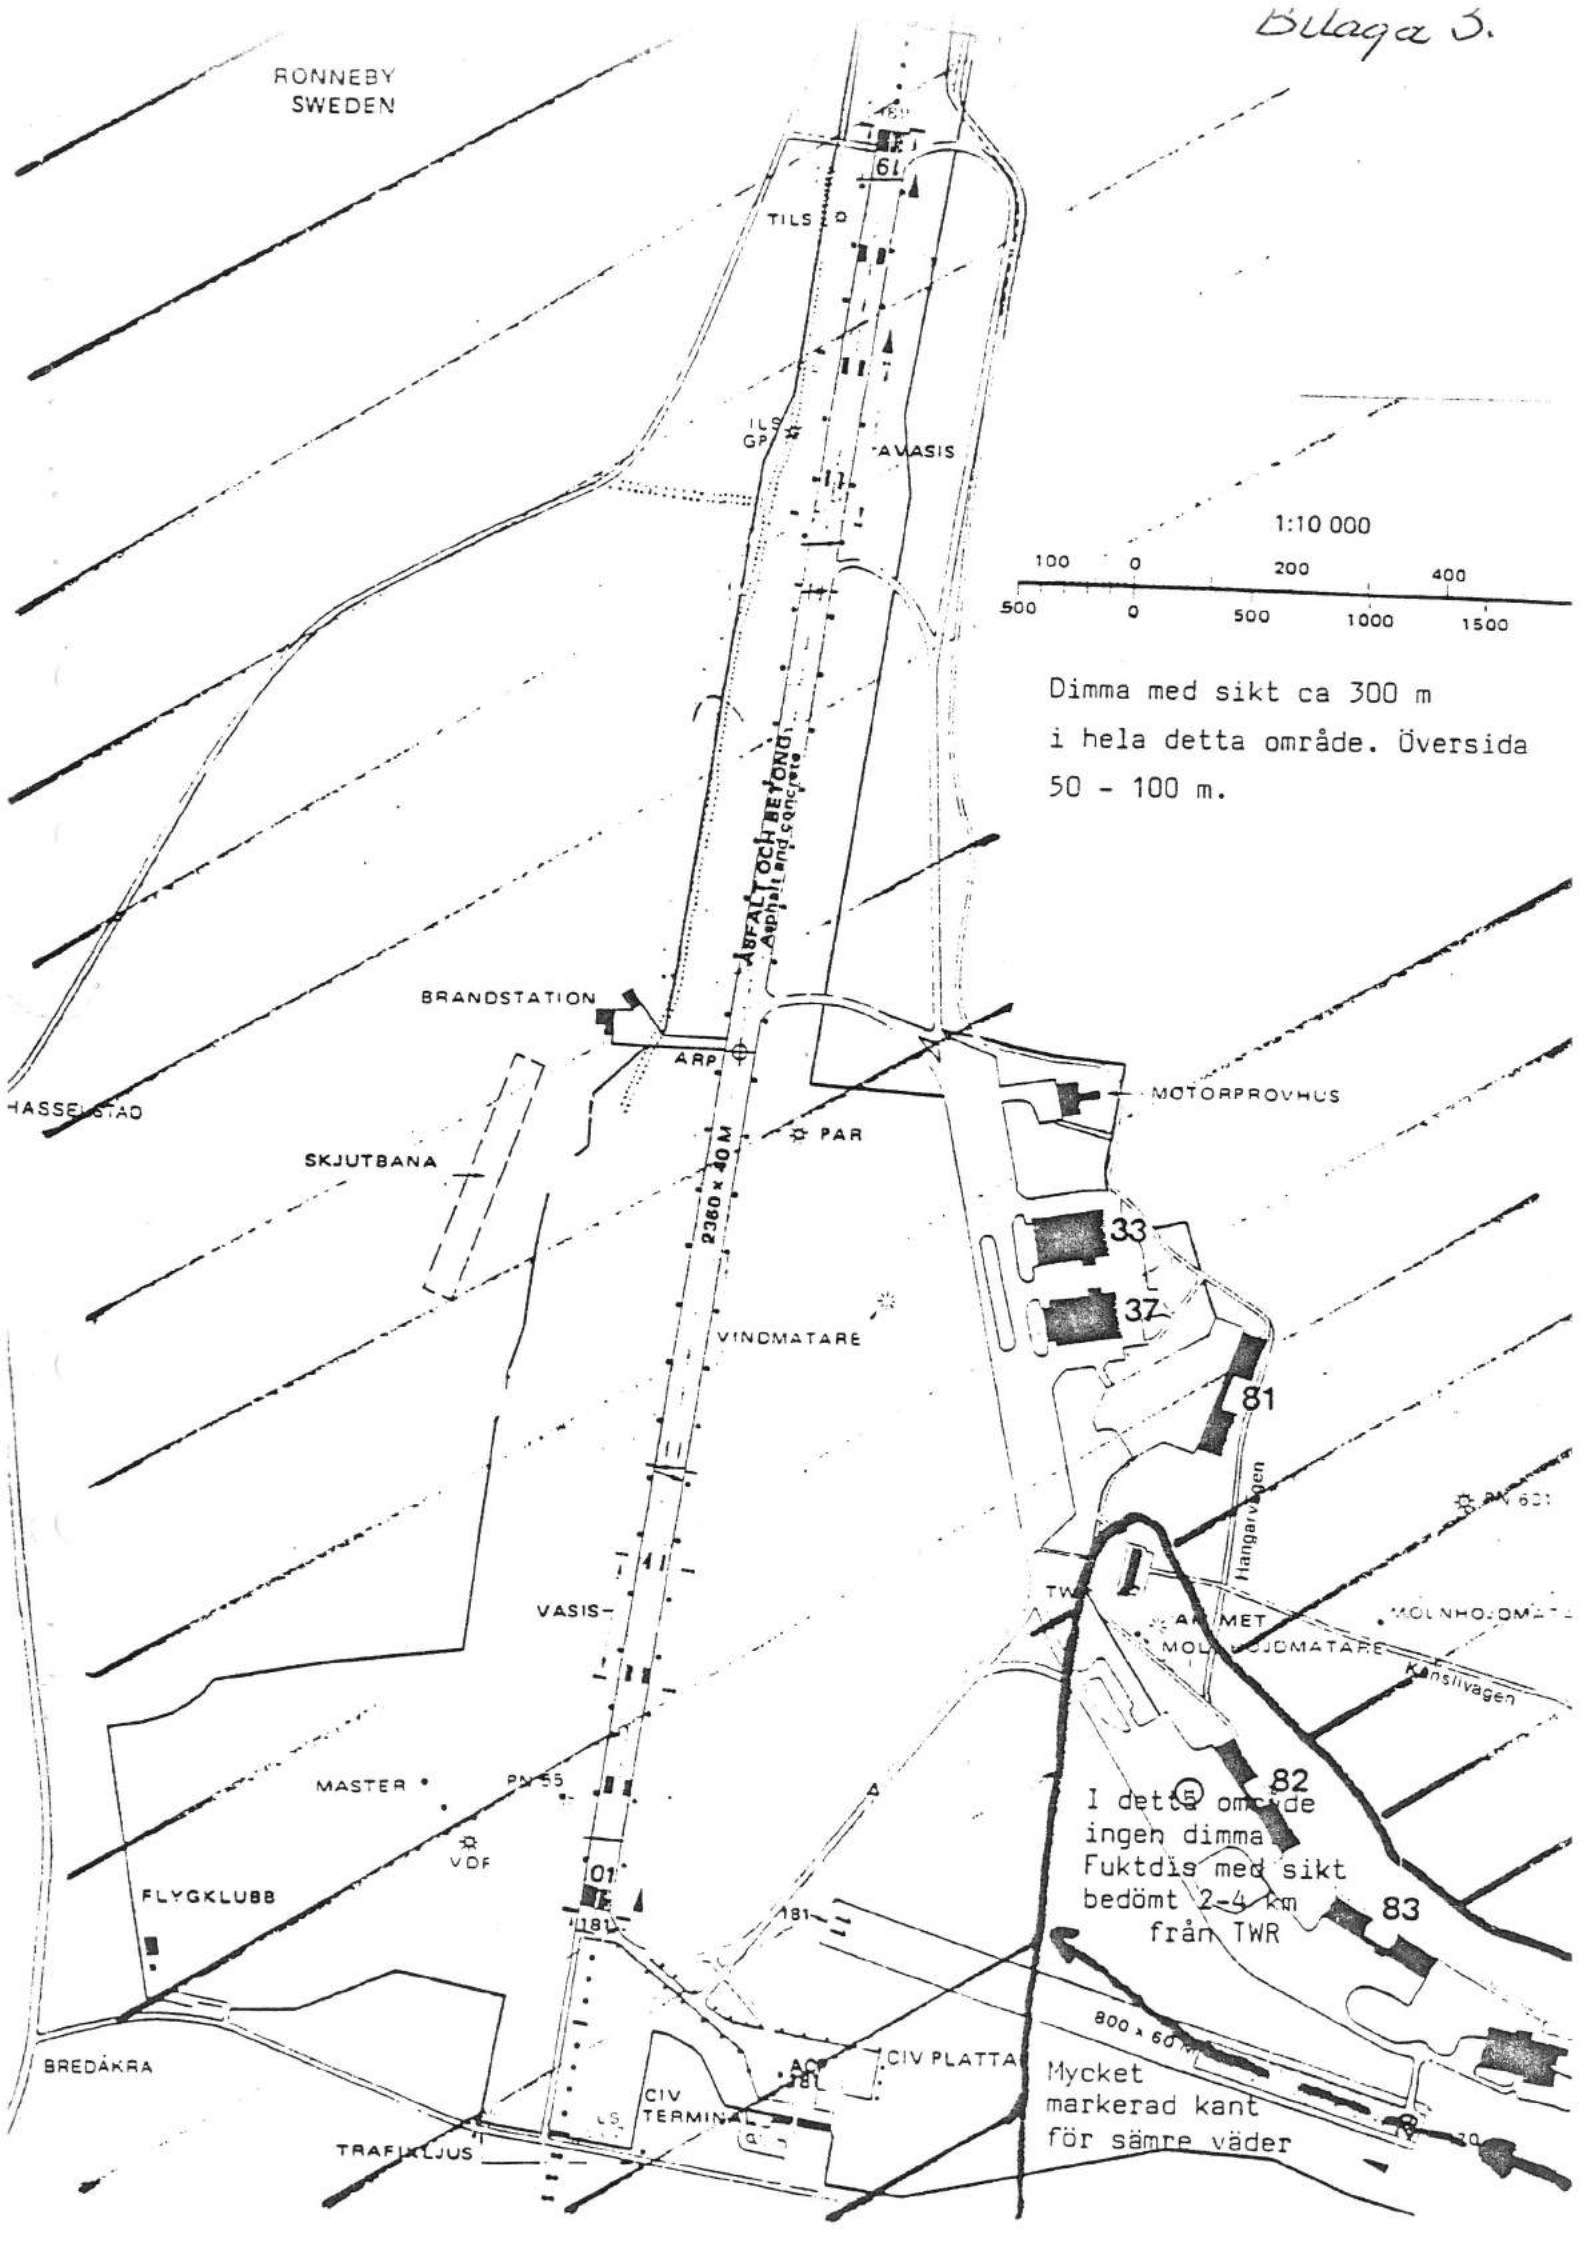
Dimma med sikt ca 300 m
i hela detta område. Översida
50 - 100 m.

I detta område
ingen dimma
Fuktdis med sikt
bedömt 2-4 km
från TWR

Mycket
markerad kant
för sämre väder

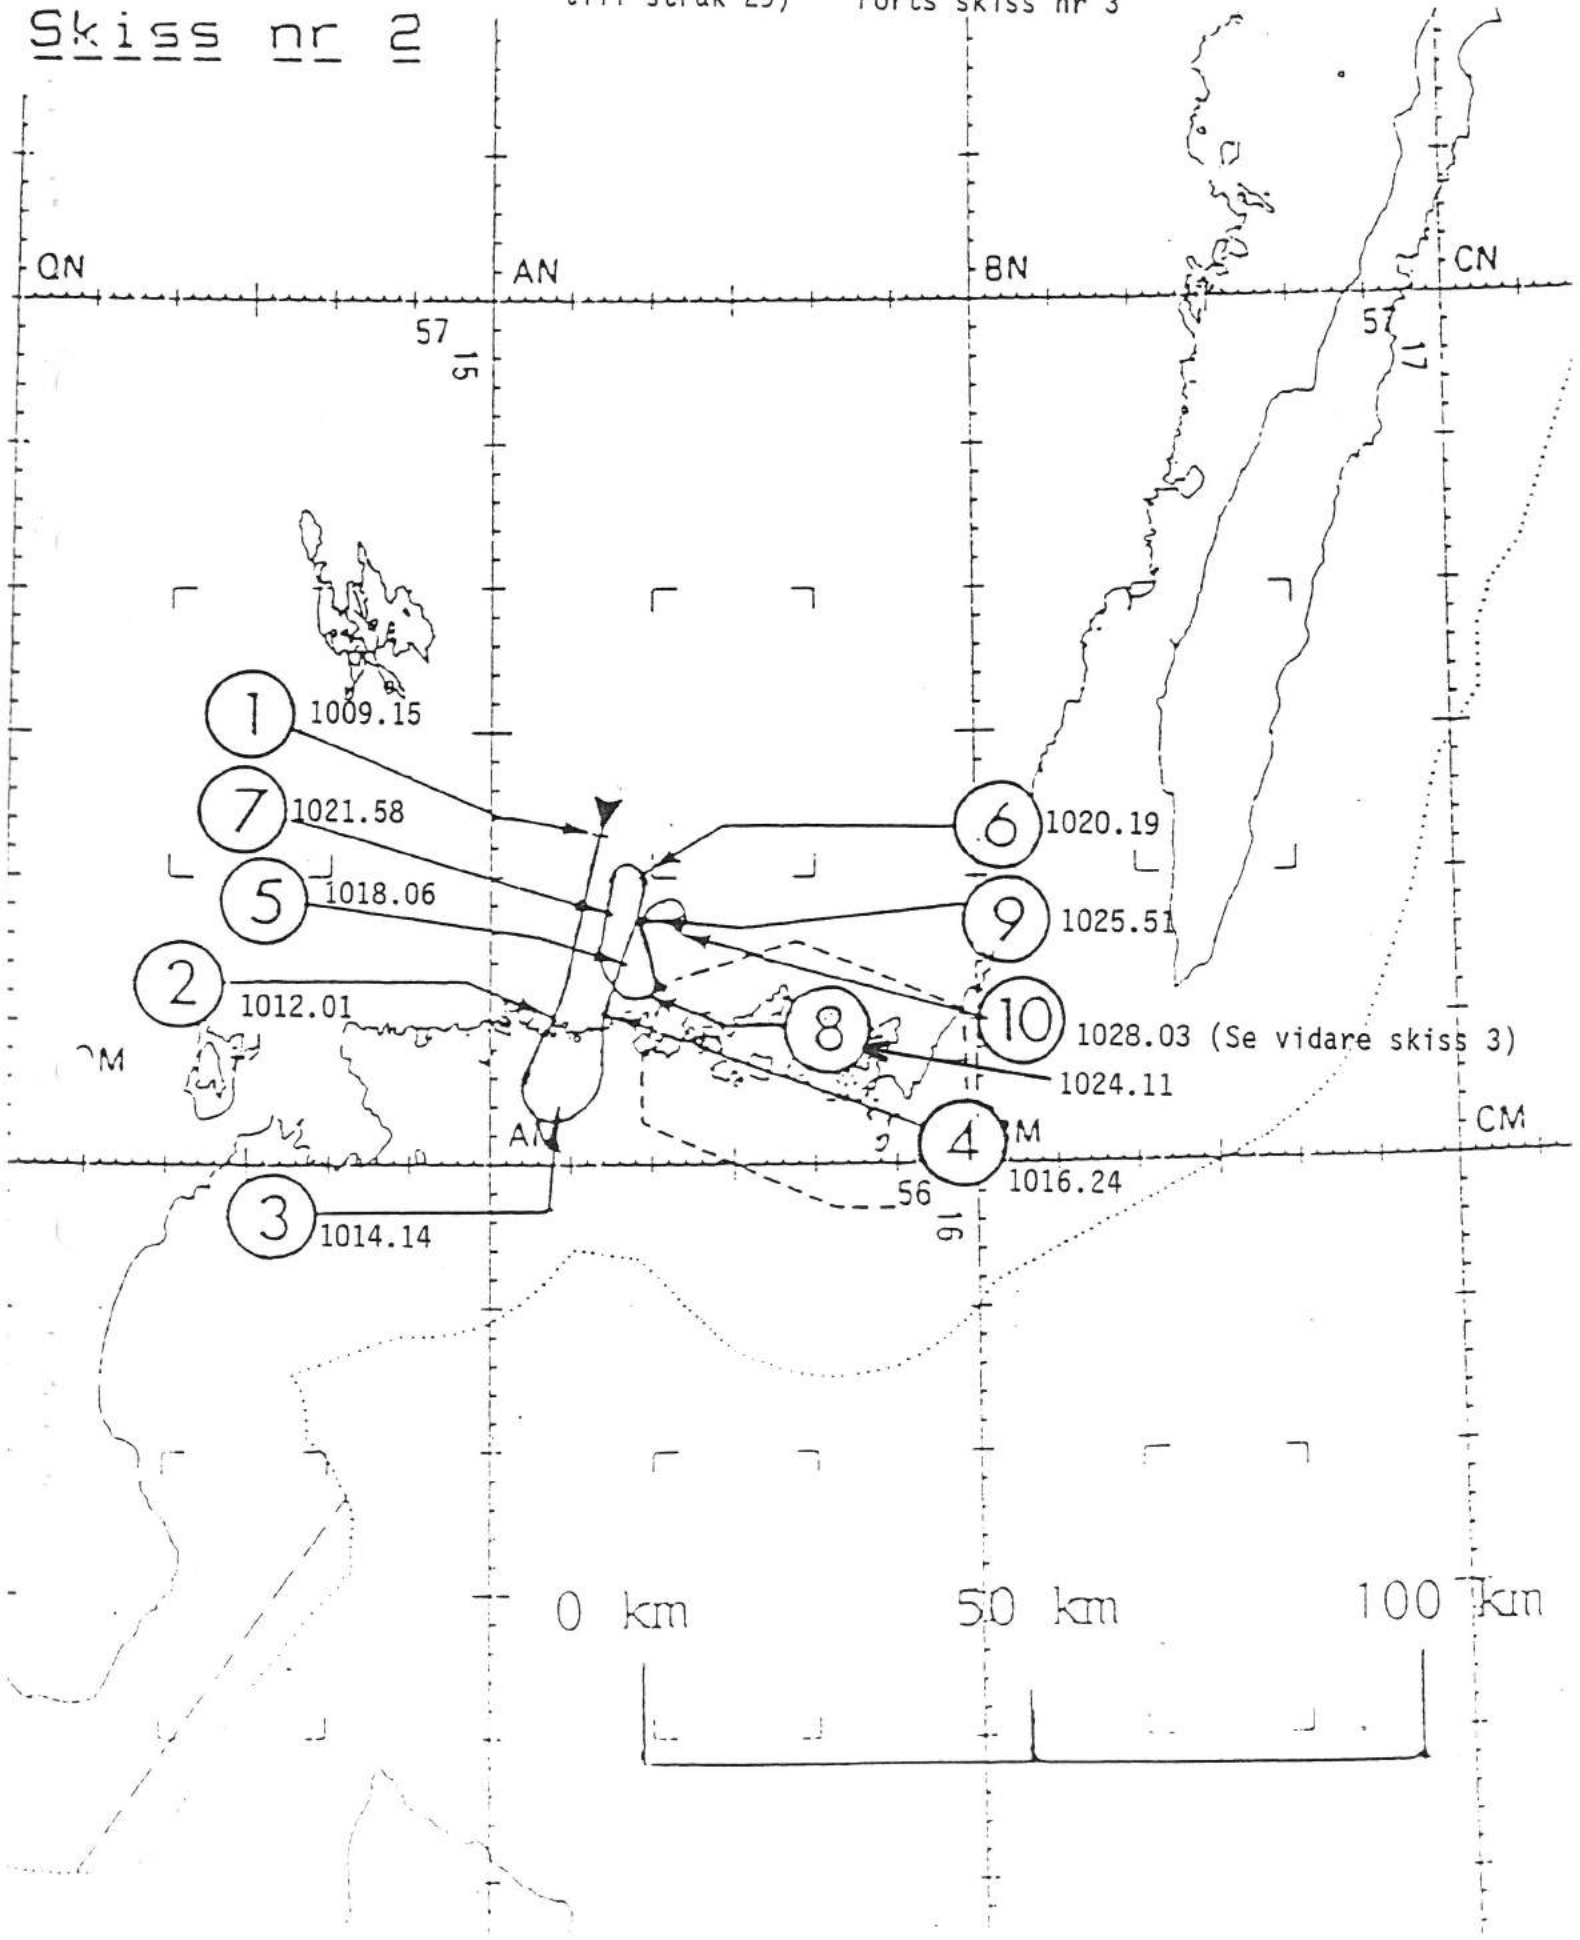
Skiss nr 2

- ① - ⑤ PAR inflygn inkl "go-around"
- ⑥ - ⑧ Missed approach procedure via bcn "N"
- ⑨ - ⑩ Högervarv för visuell appr bana 01 (av misstag utförd till stråk 29) Forts skiss nr 3

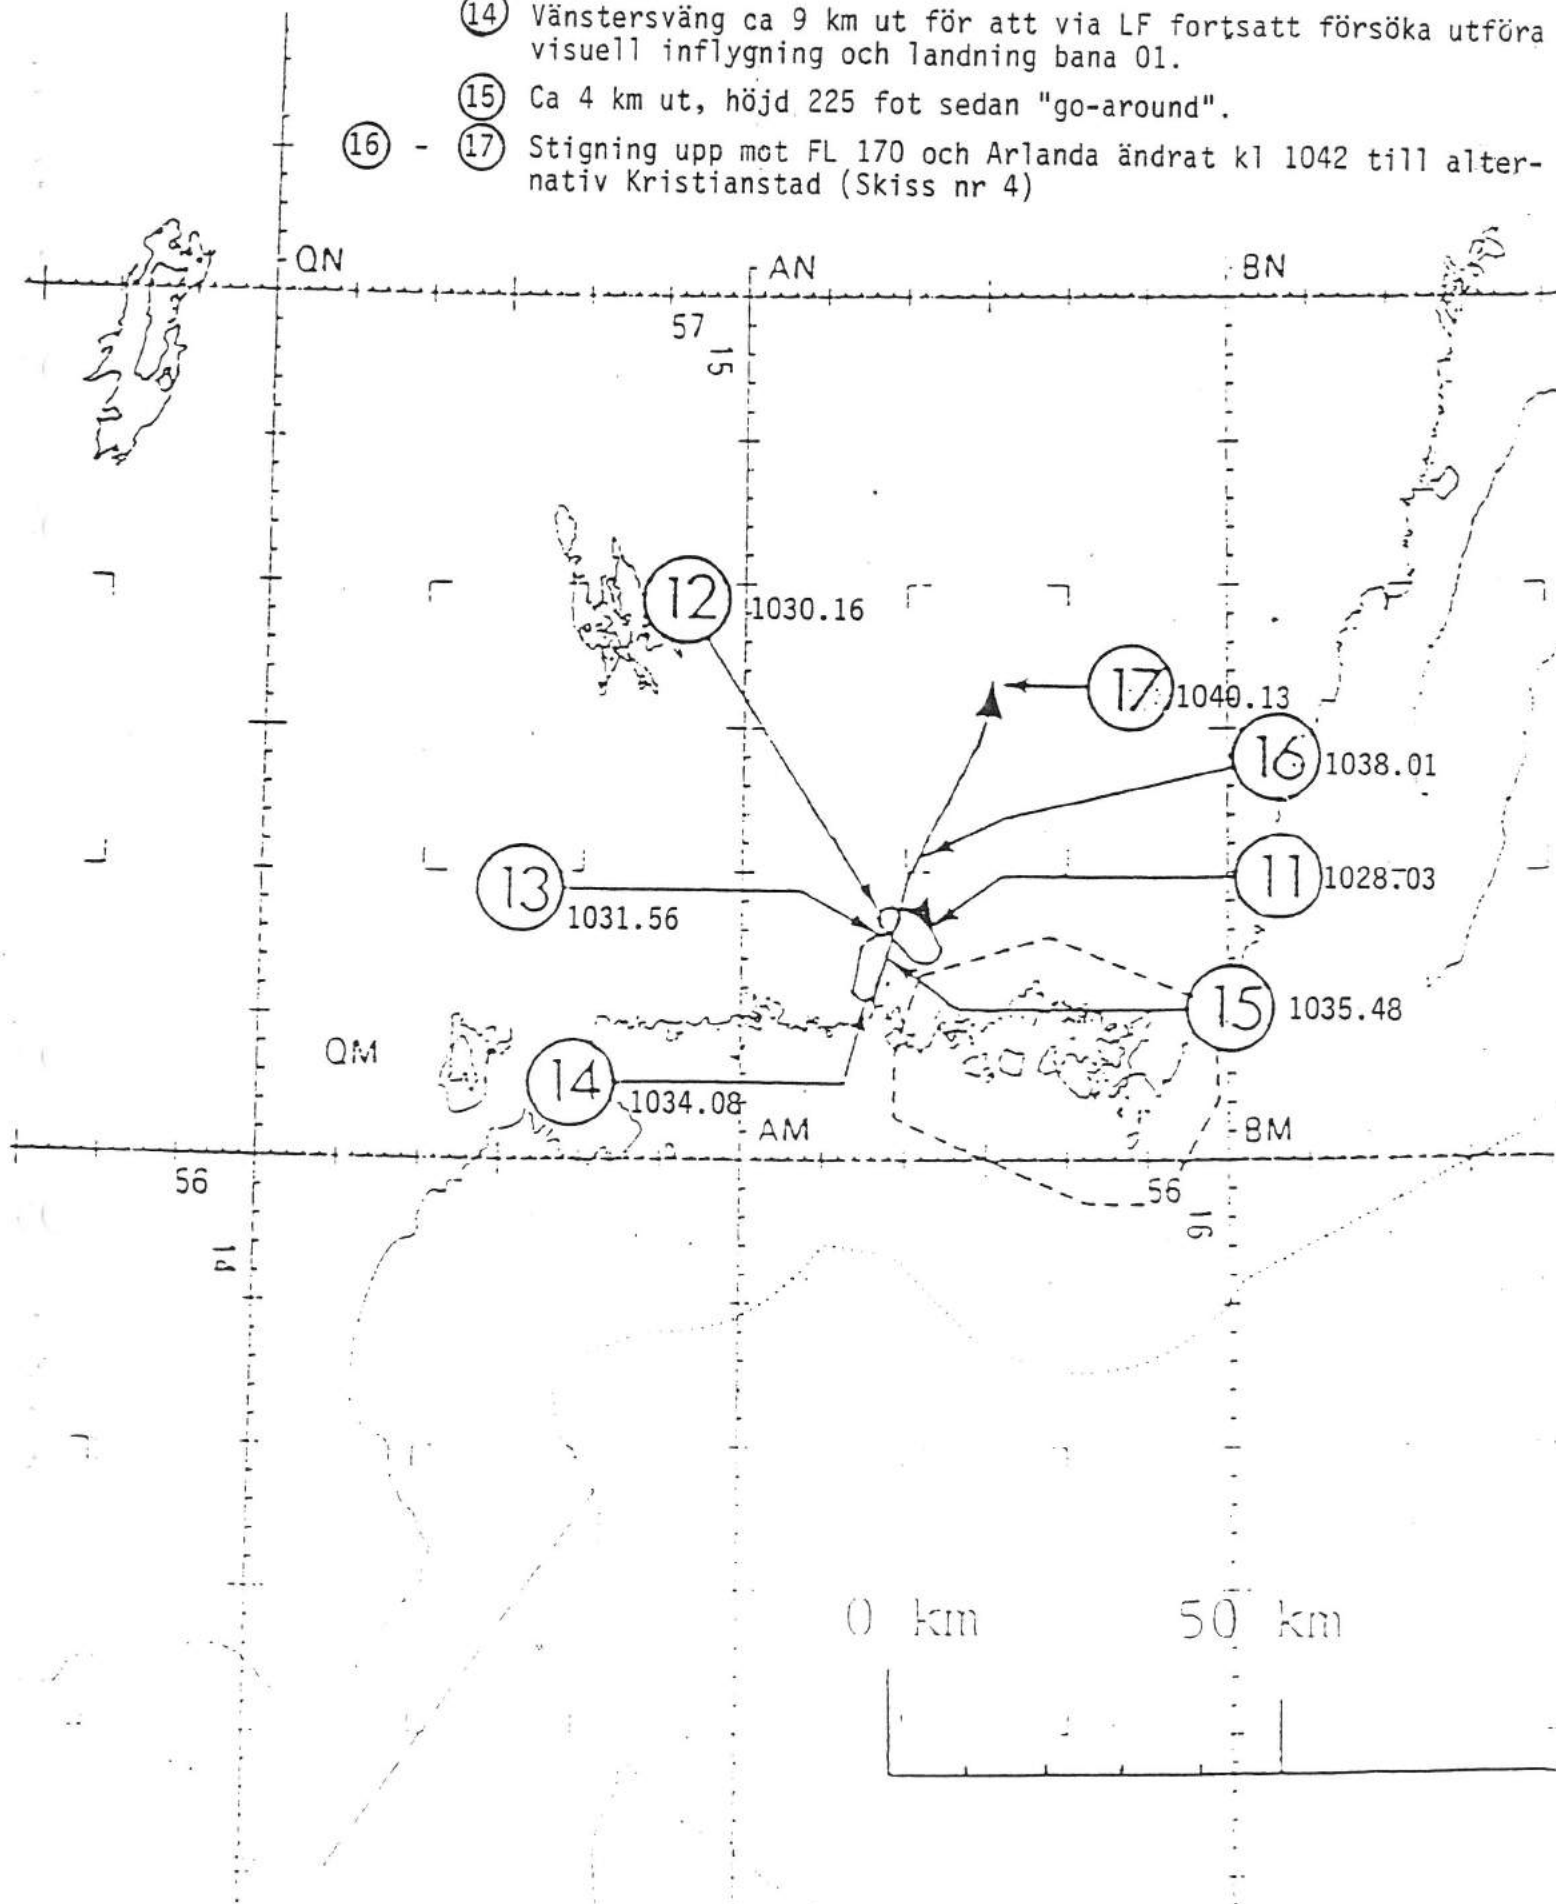
Skiss nr 3

- ⑪ - ⑫ Högervarv, inflygning stråk 29 inkl "go-around" med högervarv över flygplatsen
- ⑬ Försök att visuellt angöra bana 01 via vänstervarv. Låg höjd följt av stigning.
- ⑭ Vänstersväng ca 9 km ut för att via LF fortsatt försöka utföra visuell inflygning och landning bana 01.
- ⑮ Ca 4 km ut, höjd 225 fot sedan "go-around".
- ⑯ - ⑰ Stigning upp mot FL 170 och Arlanda ändrat kl 1042 till alternativ Kristianstad (Skiss nr 4)

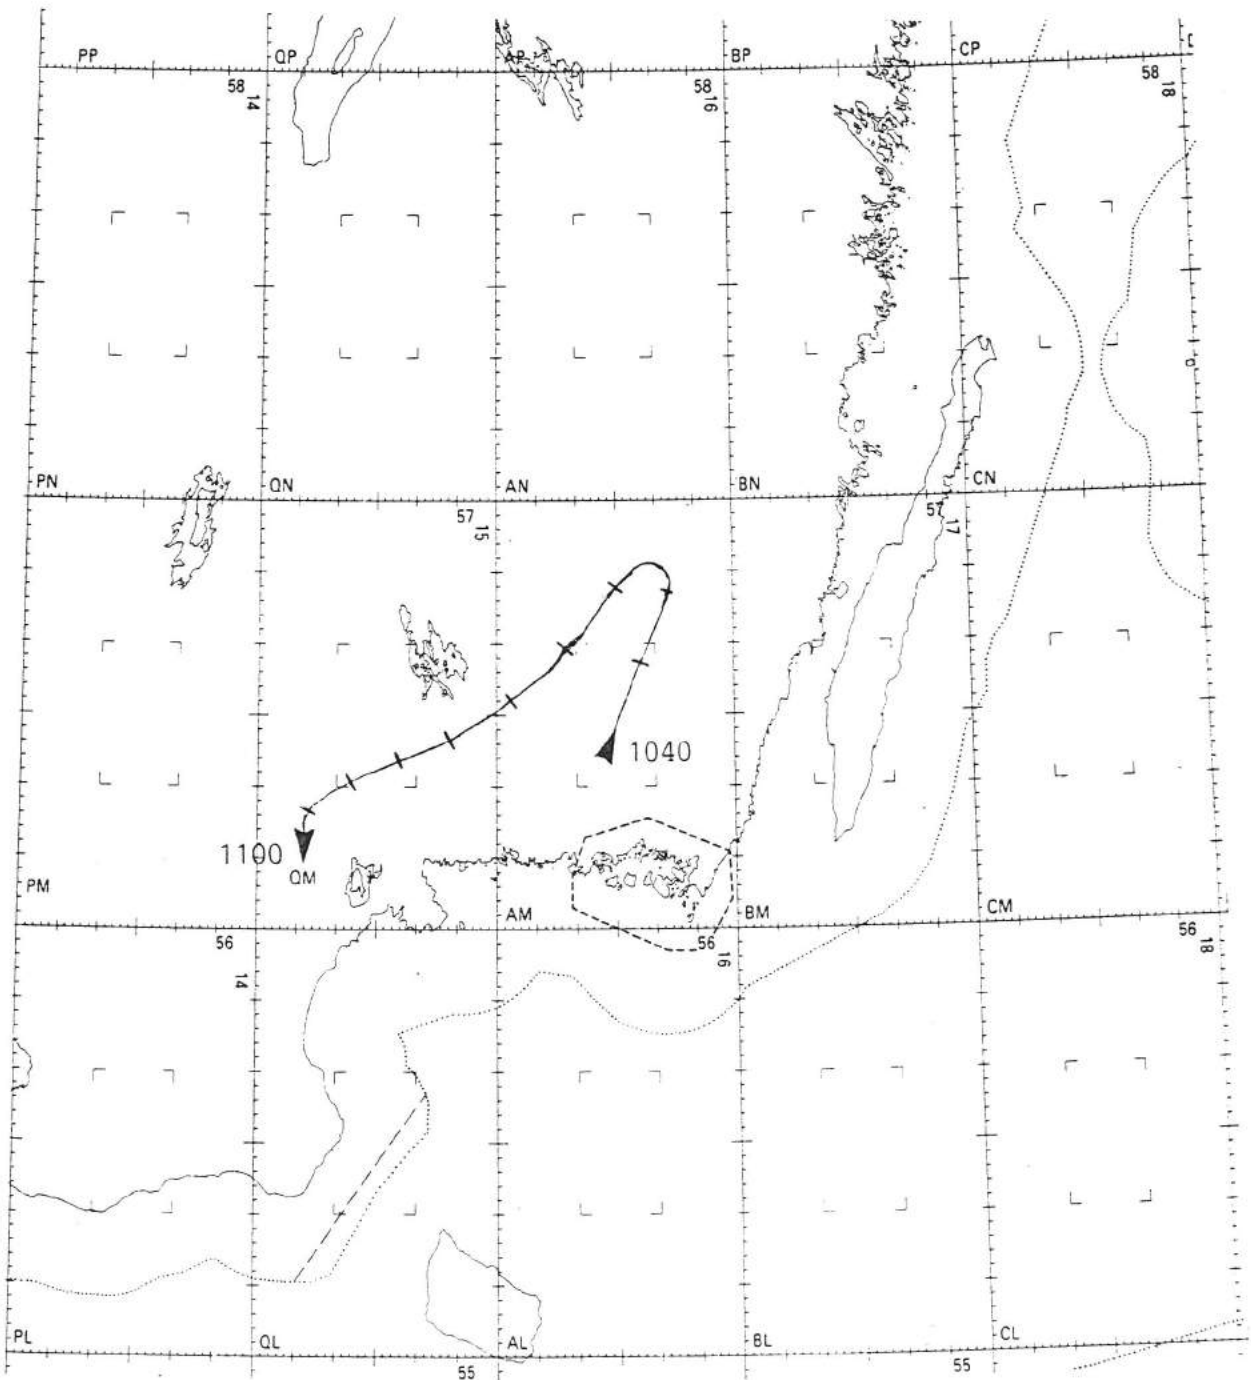
Skiss nr 4

Denna skiss visar fpl färdväg mellan kl 1040-1100, vilka klockslag representeras av pilarna i färdvägens början och slut. Emellan dessa finns tidstreck avsatta för varannan minut.

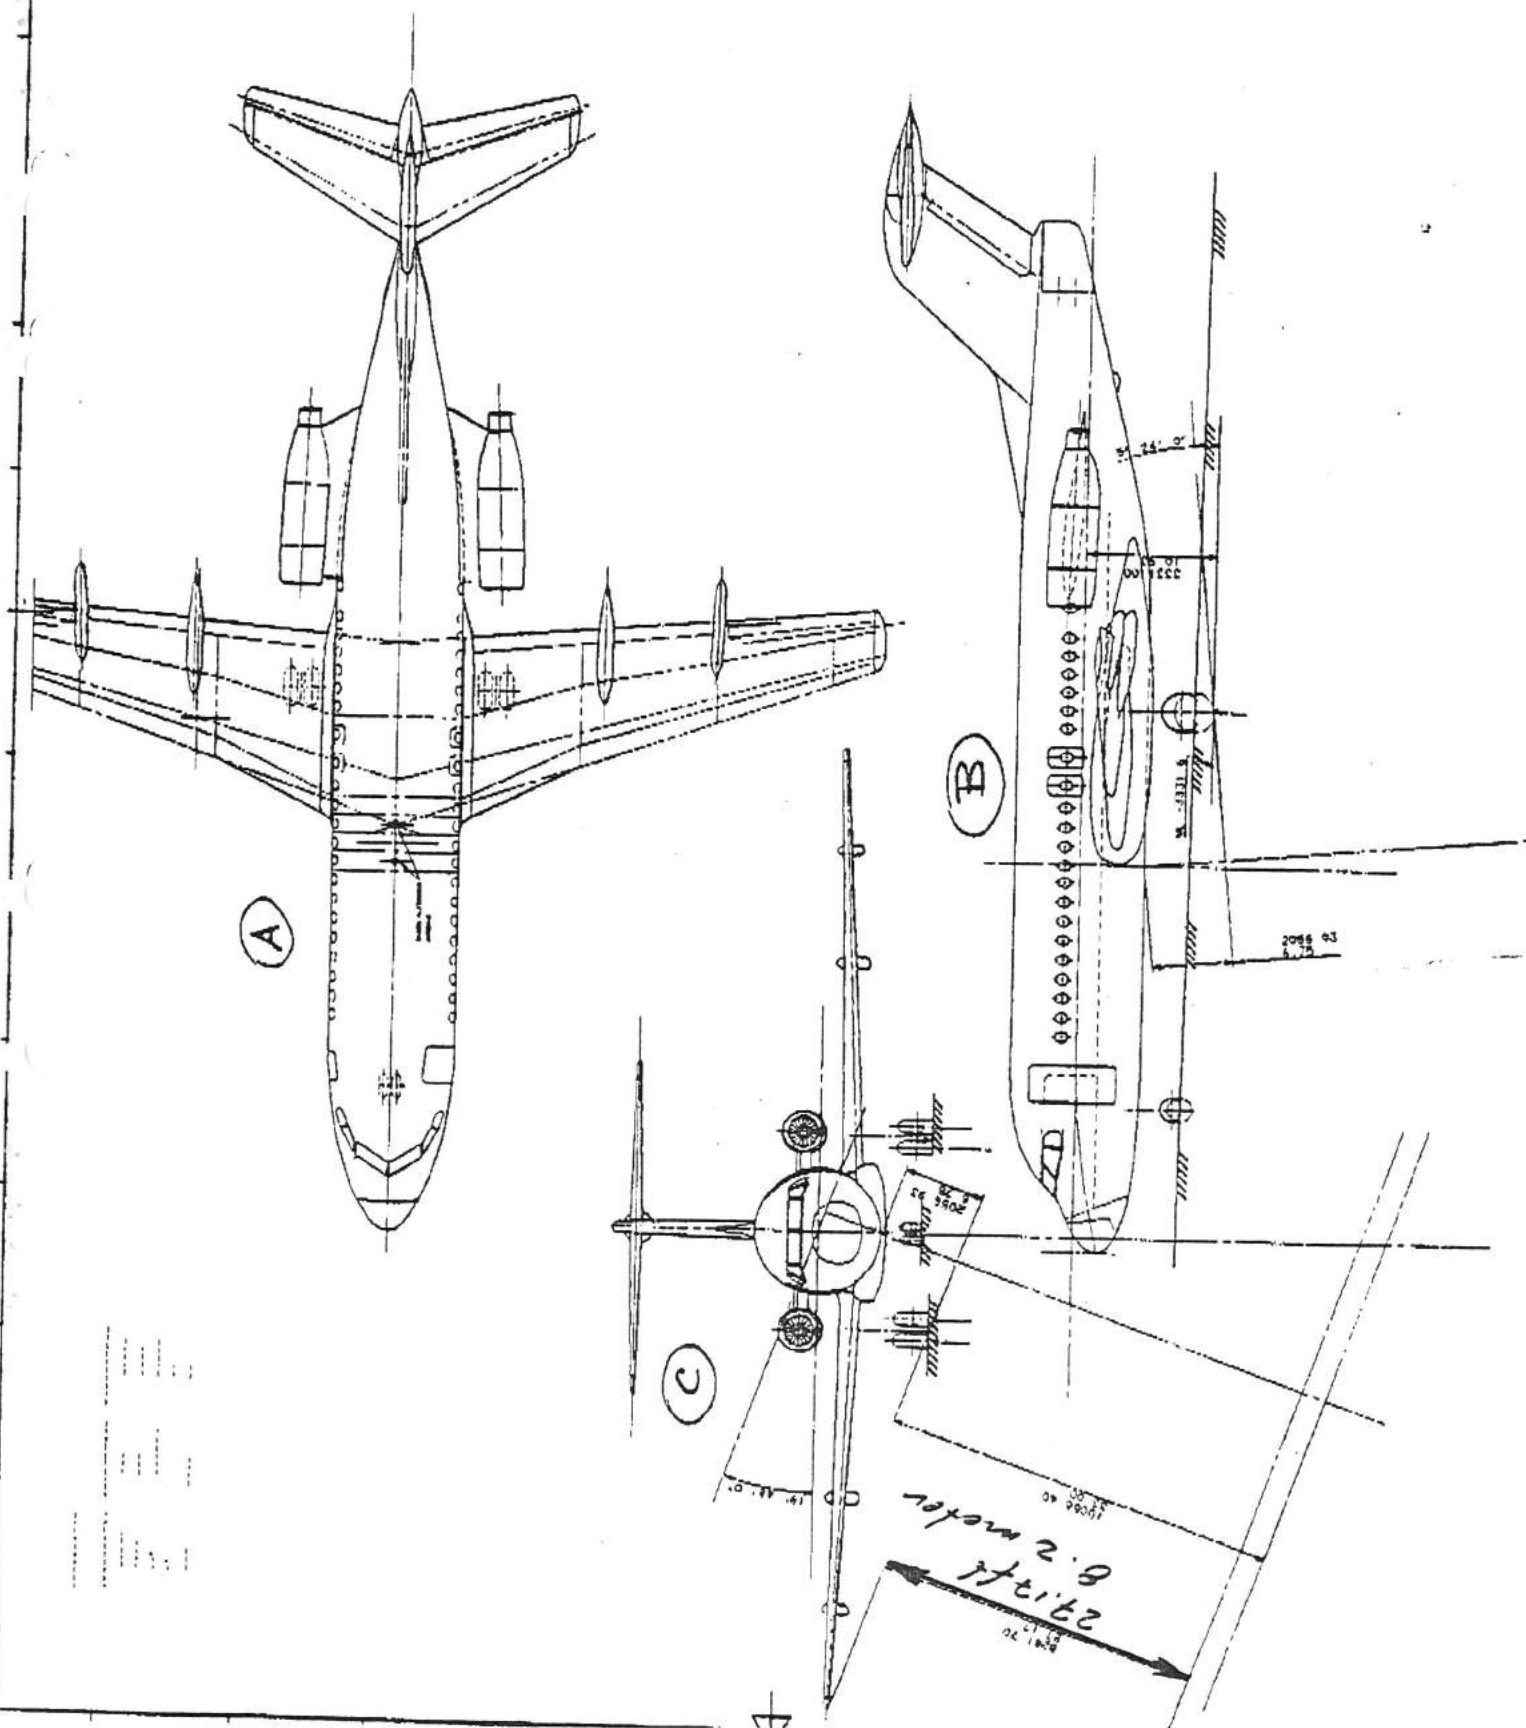
Bilaga 7.

efter ytterligare en sekund 14,40 höger på samma höjd. Ännu en sekund senare, när planet stigit till 38 fot, bankade det 10,90 åt höger. Fokkers beräkningar visar att den högra vingspetsen var endast ca 8 meter över marken, när planet var som lägst. Som nyss framhölls uppfattade besättningen inte att planets höjd över marken var så låg som den i själva verket var. Det måste hållas för uteslutet att en så erfaren befälhavare som det här är fråga om skulle ha bankat så kraftigt med den allvarliga fara för haveri som manövern innebar, om han hade haft klart för sig att planet var så nära marken.

NOTE
 AIRCRAFT POSITIONED REL. TO GROUND
 ROLL ANGLE 10°
 BANK ANGLE RIGHT 45°
 FLITCH ANGLE 5.4°
 DIMENSIONS IN MM / FT
