STATENS HAVERIKOMMISSION (SHK)
BOARD OF ACCIDENT INVESTIGATION

Rapport C 1988:41
Luftfartshändelse 1987-12-17
på Skå-Edeby flygfält, B län
Ärende SE-HSL 72/87

SAMMANFATTNING AV UTREDNINGSRAPPORT C 1988:41
Ärende SE-HSL 72/87

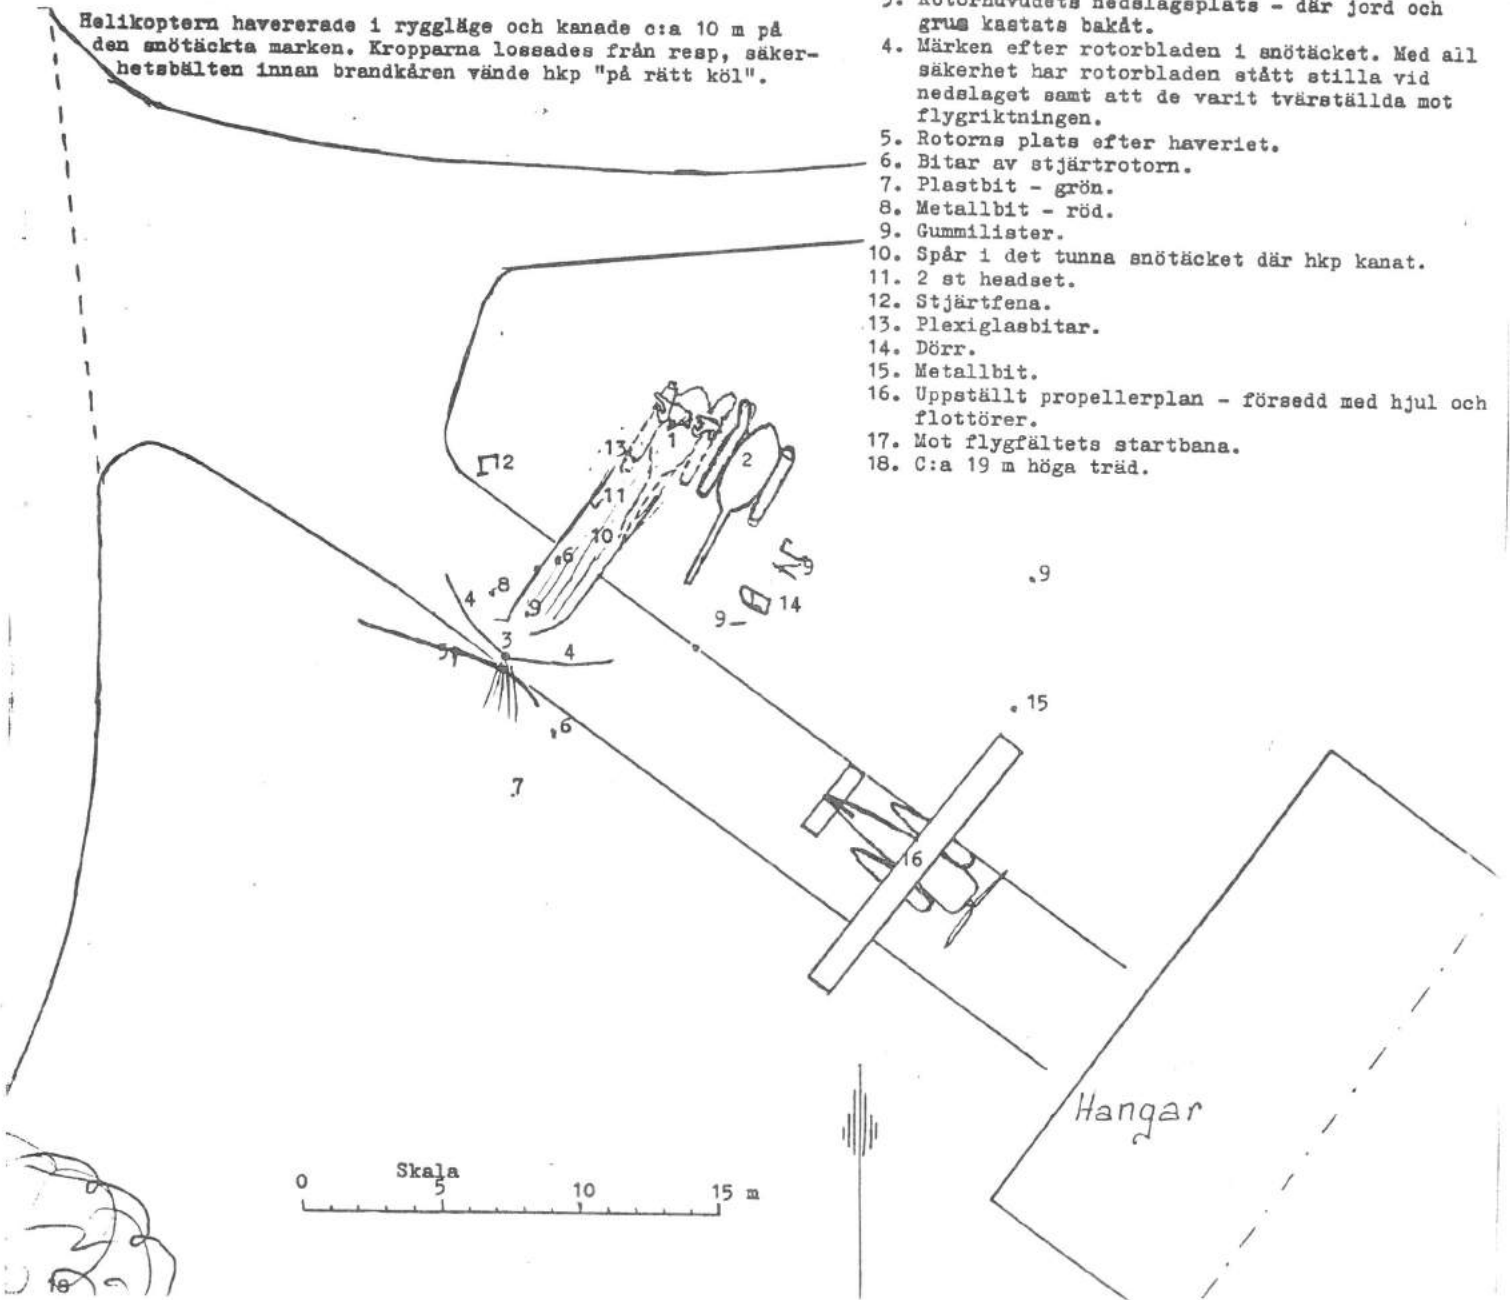
1. Hkp:s ungefärliga läge vid brandkårens ankomst till platsen.
2. Hkp:s plats sedan bk vänt den ett $\frac{1}{2}$ -varv så att den hamnar på rätt köl.
3. Rotorhuvudets nedslagsplats - där jord och grus kastats bakåt.
4. Märken efter rotorbladen i snötäcket. Med all säkerhet har rotorbladen stått stilla vid nedslaget samt att de varit tvärställda mot flygriktningen.
5. Rotorns plats efter haveriet.
6. Bitar av stjärtrötorn.
7. Plastbit - grön.
8. Metallbit - röd.
9. Gummilister.
10. Spår i det tunna snötäcket där hkp kanat.
11. 2 st headset.
12. Stjärtefena.
13. Plexiglasbitar.
14. Dörr.
15. Metallbit.
16. Uppställt propellerplan - försedd med hjul och flottörer.
17. Mot flygfältets startbana.
18. C:a 19 m höga träd.

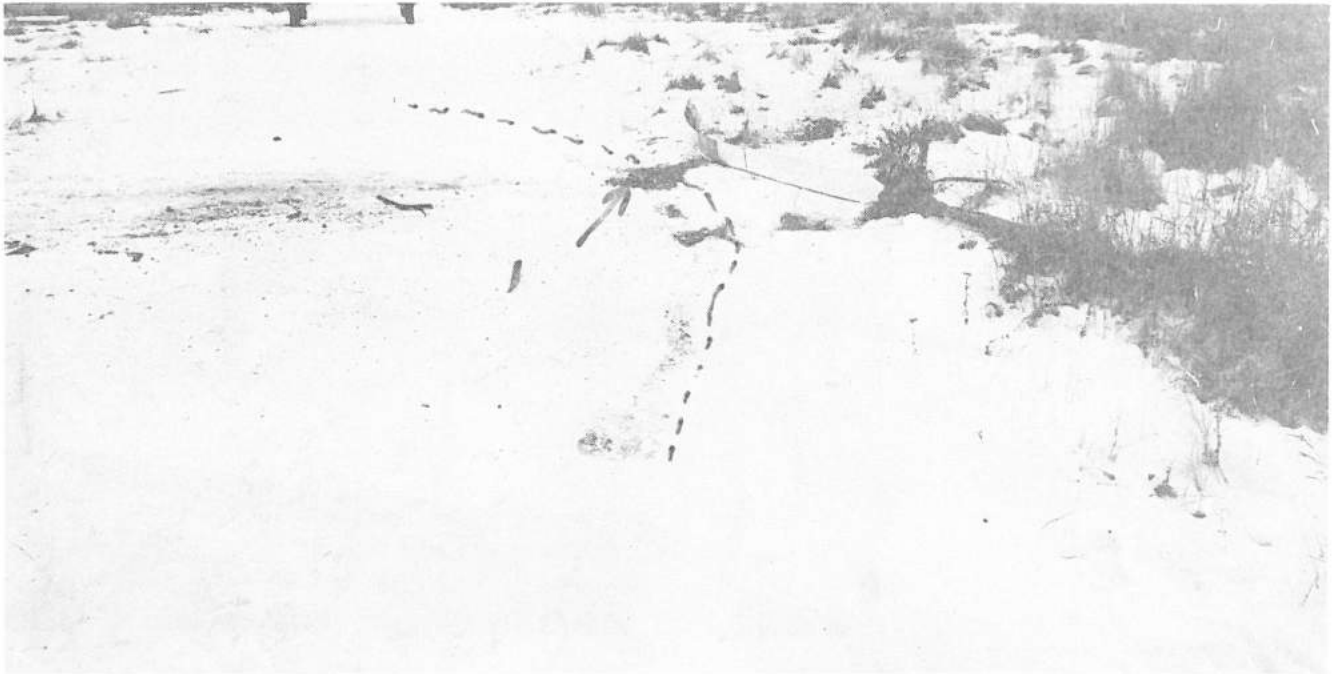
Foto 1.

Helikopterns nedslagsplats. Pilen markerar gropen i marken där hkp:s rotorhuvud hamnade i vid nedslaget. Den streckade linjen anger märken efter rotorbladens nedslag. Rotorbladen har i övrigt ej lämnat spår på marken.

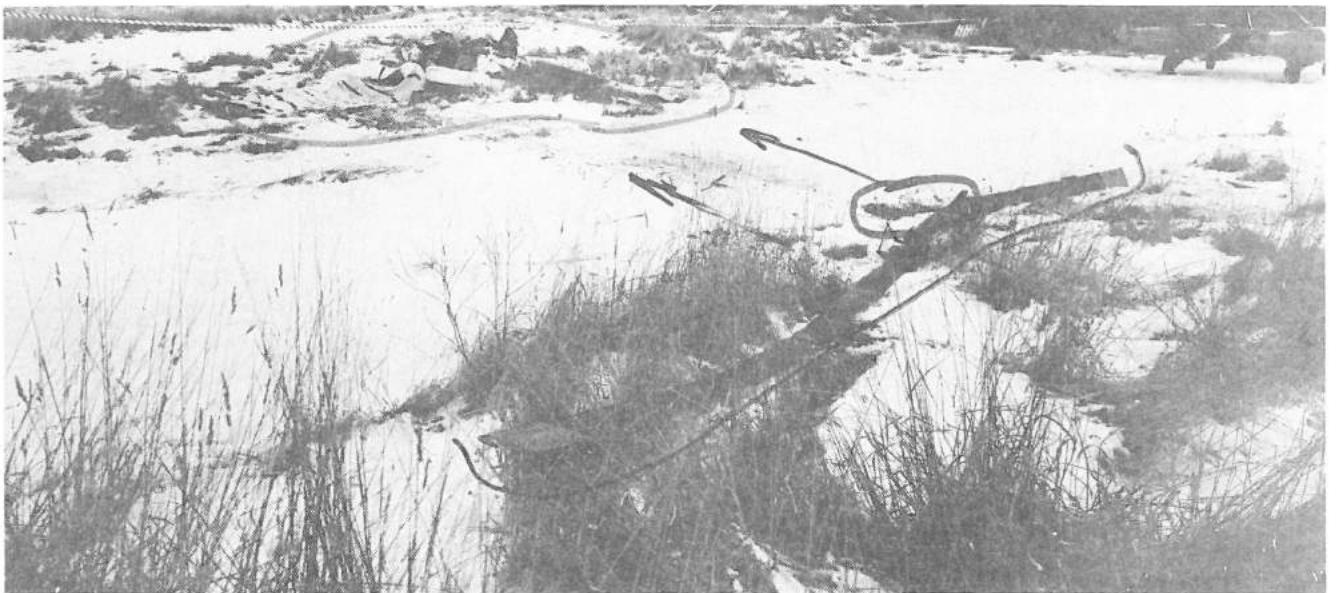
Foto 2. Fotoriktning nordost.

Båda bladen är intakta och har inga skador i framkanterna. Bladen är likformigt böjda nedåt med översidan doppande i en jämn båge. Böjskadorna synes ha uppstått under det inverterade flygläge som helikoptern hade under nedfärden. Kontroll har gjorts på nav och drivaxel (mast) med avseende på mastslag. Inga sådana skador upptäckta på dessa enheter. Det finns varken på marken eller på huvudrotorbladen några spår av att rotorn har roterat vid nedslaget (jfr fotografi Bilaga 3).

Innanför cirkeln finns rotorhuvudets nedslagsplats. I förgrunden syns rotorbladen fortfarande fästa vid rotorhuvudet. Båda rotorbladen är hela men deformerade och med mindre sprickor. Från nedslagsplatsen har hkp kanat ca 10 m i riktning 35 grader från nedslagsplatsen. Pilarna markerar denna riktning. Mitt på bilden syns den kraftigt skadade helikopterkroppen med flottörer.

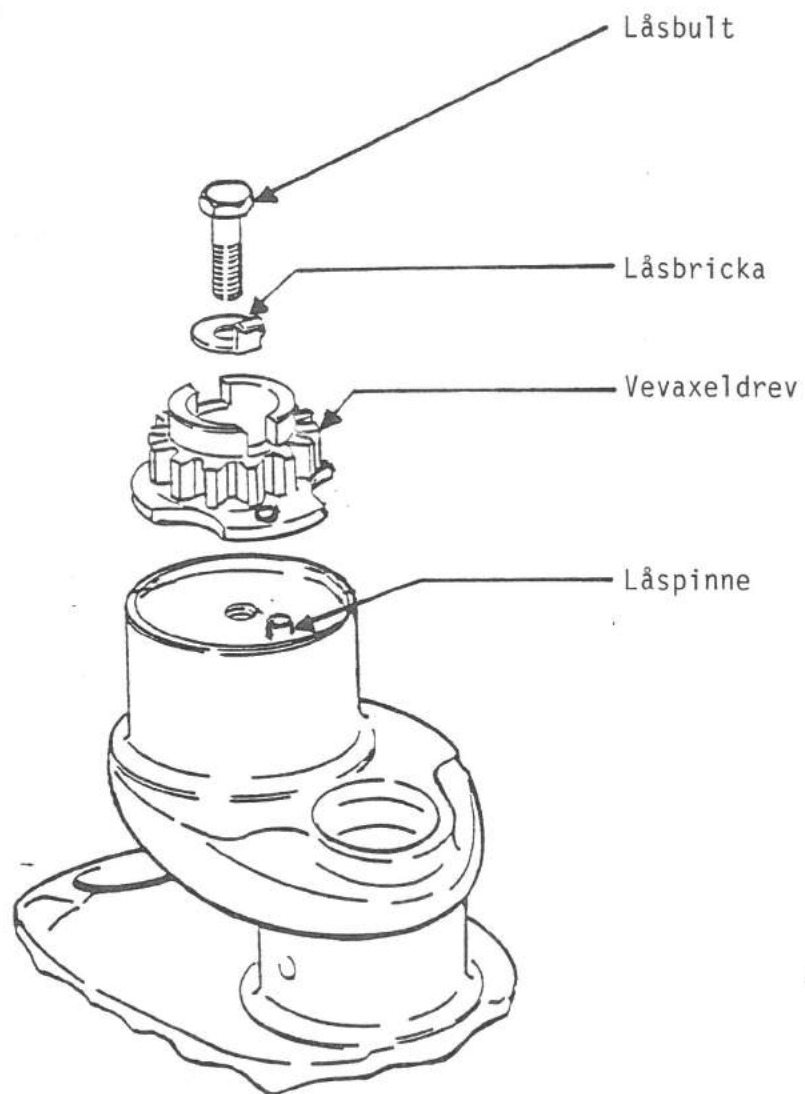
VEVAXELDREVETS MONTERING

Motorstoppet orsakades av att vevaxeldrevet, som sitter monterat i vevaxelns bakdel, hade lossnat med påföljd att drivningen för såväl kamaxel som magneter upphörde att fungera.

Magneterna stod stilla vid rundtagning av vevaxeln. Magneterna demonterades och befanns fungera vid rundtagning var för sig. Drivdrevet var hela.

Ventilkåporna demonterades. Vid rundtagning av motorn konstaterades att ventilerna stod stilla. Kamaxeln roterade ej heller.
