STATENS HAVERIKOMMISSION (SHK)  
BOARD OF ACCIDENT INVESTIGATION

Rapport C 1988:12  
Luftfartshändelse 1987-07-06  
Ådalen, Bogesundslandet, B län  
Ärende SE-ZCC 46/87

SAMMANFATTNING AV UTREDNINGSRAPPORT  
Ärende SE-ZCC 46/87

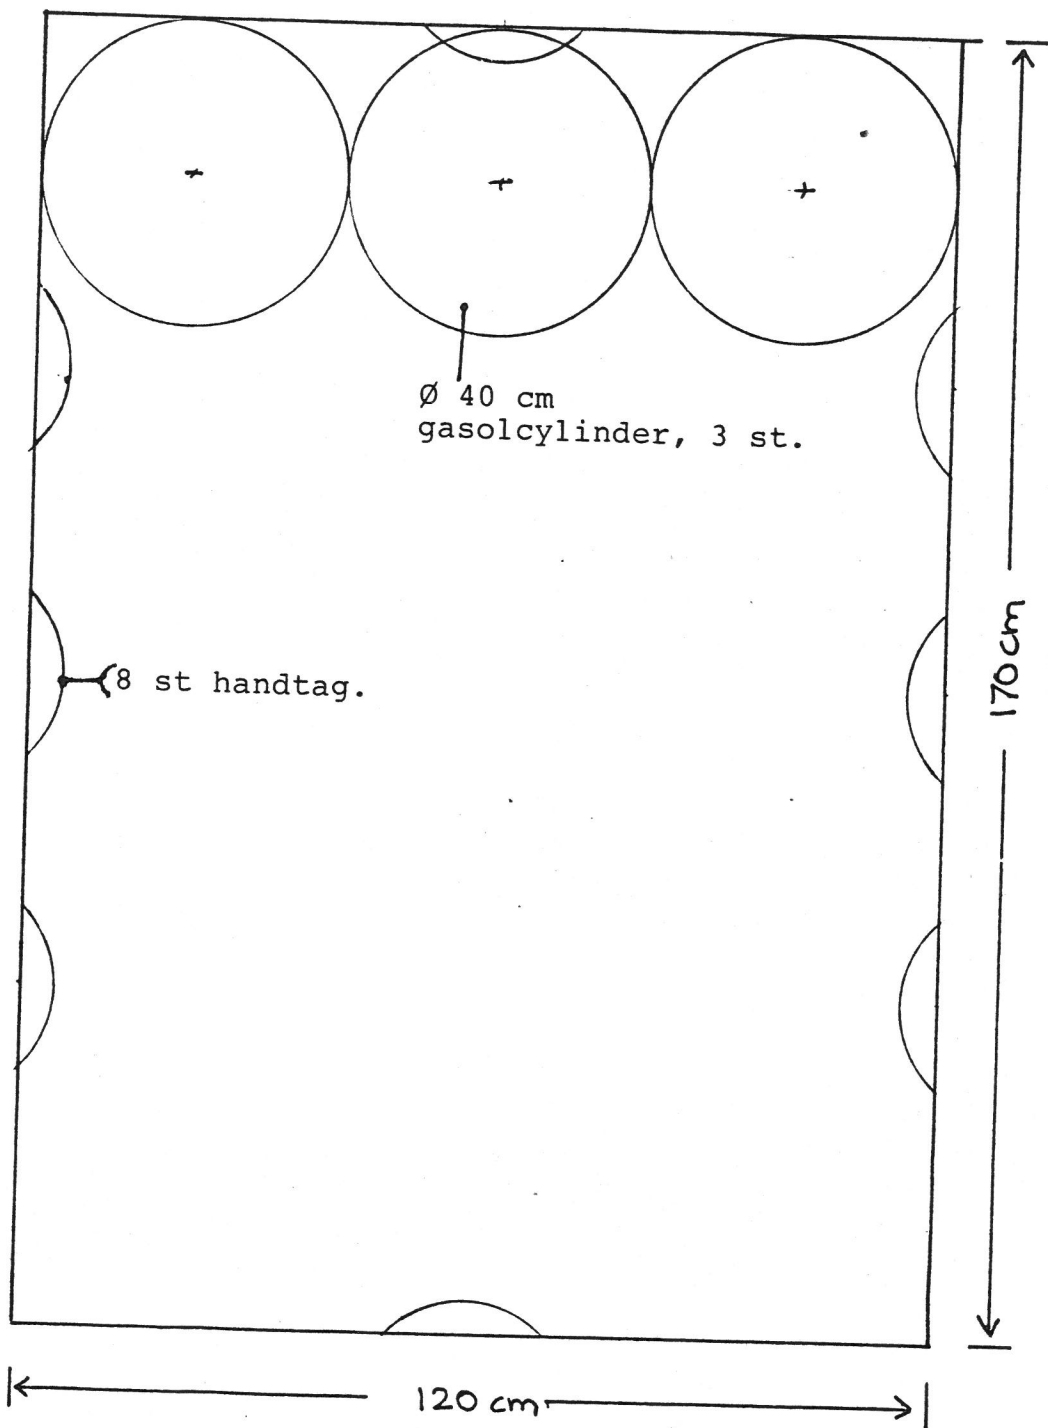
| INNEHÅLL | | Sid |
|---|--|---|
| 2 | Ritning av korggolvet | |

En bränsleflaska studsade upp vid landningen och lämnade ett utrymme under sig i vilket en passagerares ben kan ha fastnat.

Till den skada som en passagerare åsamkades vid landningen får även anses ha bidragit att korgens inredning ej var anpassad till antalet passagerare. Sålunda skulle två handtag per passagerare ha underlättat för passagerarna att parera stötarna vid landningen. Vidare är det möjligt att skadan uppkommit genom att den skadade passagerarens ben kan ha varit låst i utrymmet under en av bränsleflaskorna.

- a) Föraren var behörig att utföra flygningen.
- b) Luftfartyget var luftvärdigt.
- c) Passagerarna var otillräckligt instruerade om lämpligt förhållningssätt vid landning.
- d) Inredningen av ballongkorgen gav inte passagerarna tillräckligt goda fasthållningsmöjligheter.
- e) En bränsletank studsade upp vid landningen och lämnade ett öppet mellanrum nedtill.

Korgens färdriktning vid landning

Piloten stod närmast cylindrarna under landningen.

Luftfartsverket bör tillse att det finns föreskrifter beträffande montering av bränsletankar som eliminerar risken för att de ombordvarandes fötter hamnar under eller mellan tankarna.
