STATENS HAVERIKOMMISSION (SHK)
BOARD OF ACCIDENT INVESTIGATION

Rapport C 1988: 17
Luftfartshändelse 1987-08-01
Tjärrokätje, BD län
Ärende SE-IVV 43/87

SAMMANFATTNING AV UTREDNINGSRAPPORT
Ärende SE-IVV 43/87

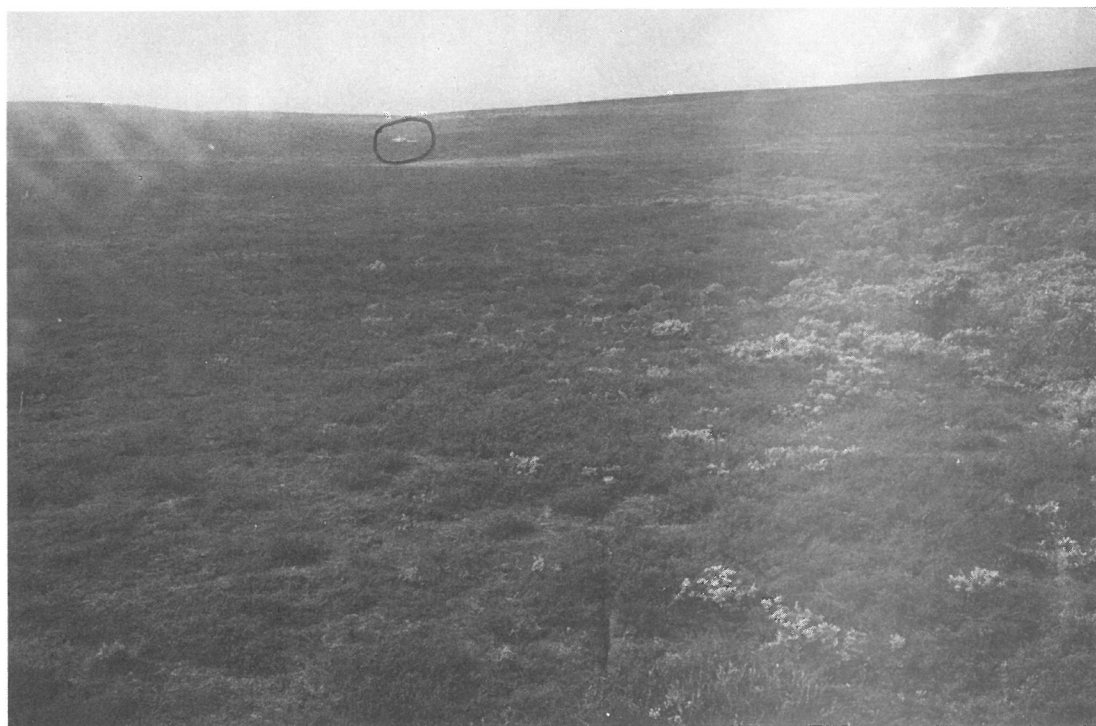
Fig 1.

Haveriplatsen ligger ca 35 km från startplatsen och på en höjd av 2 400 fot. Från nedslagsplatsen stiger terrängen i flygriktningen, se fig 1-3.

Ca 500 m före nedslagsplatsen återfanns ett 10 m långt spår som troligtvis avsatts av en av flottörerna, se fig 1.

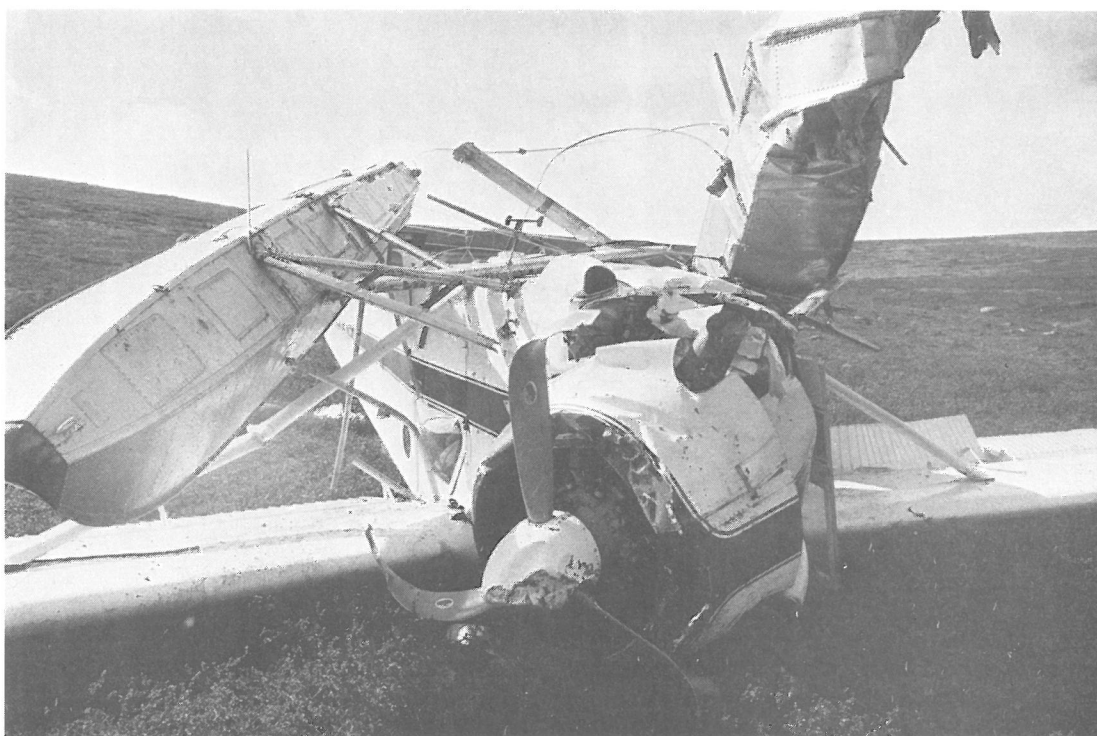
Fig 4.

Vraket, som inte undersökts närmare, fick omfattande strukturella skador, vilket framgår av fig 4-8.
