STATENS HAVERIKOMMISSION

Förkortad rapport

Rapport C 1988:34
Luftfartshändelse 1987-08-09
Grovared, V Ulricehamn, P län
Ärende SE-IHF 45/87

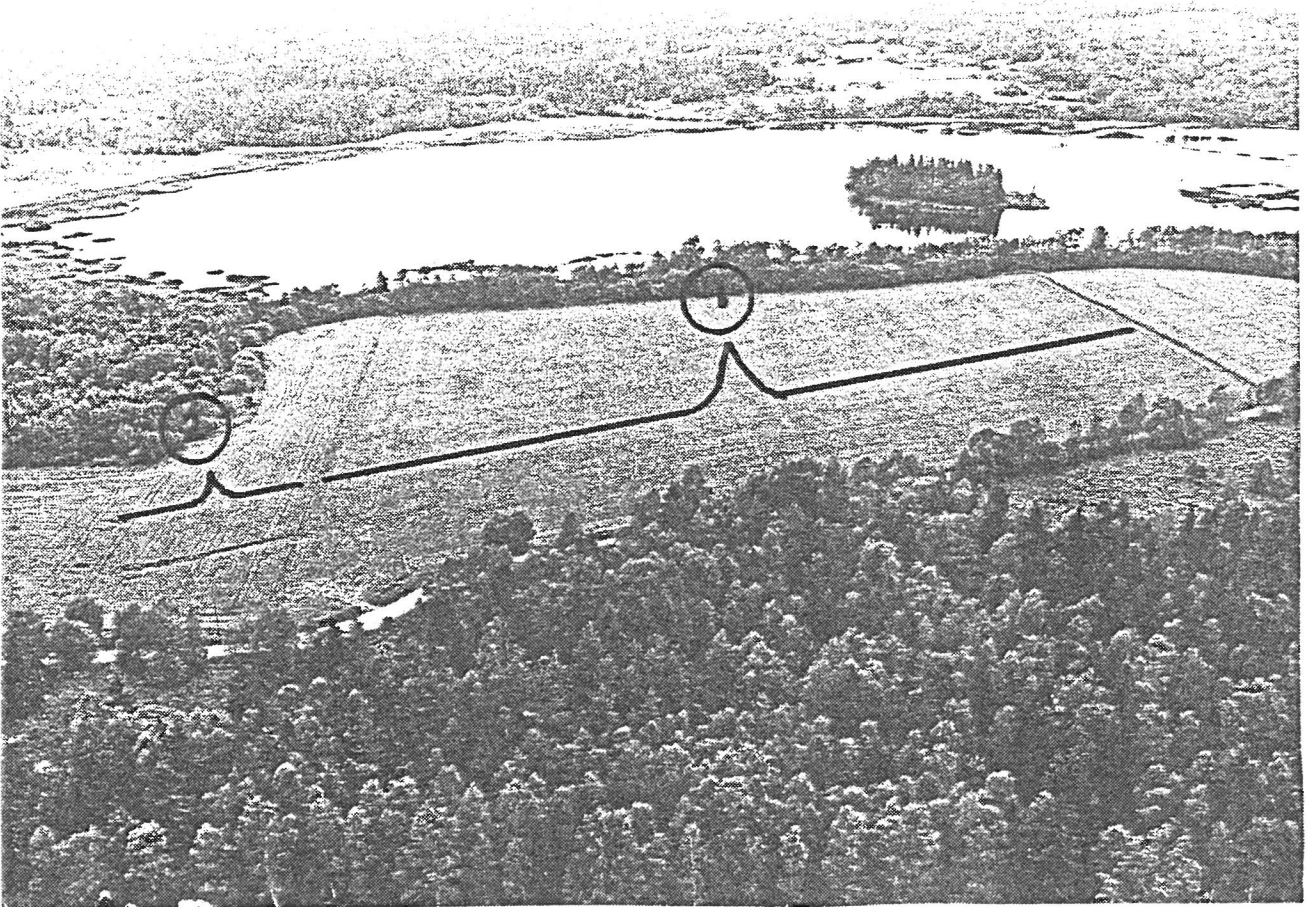
Efter utkörning ställde föraren upp för start i sydvästlig riktning på en fältyta som var 280 m lång och beväxt med i huvudsak strågräs. Gräset var 20-30 cm högt och fuktigt. Flygplanet lättade efter 257 meters startrullsträcka. Efter ytterligare 20 m flög det in över ett havrefält som gränsade till startfältet och träffade med huvudstället de 90-100 cm höga havrestråna på ca 50 centimeters höjd över markytan. Flygplanet bromsades då upp och föraren försökte utföra en normal landning men kunde ej förhindra att vänster vinge och propellern gick i marken innan flygplanet stannade 35 m in i havreåkern.

Bilden nedan visar fältet från en östlig riktning.

1. Tillgängligt startutrymme 280 m mellan de båda sädesfälten.
2. Spåret in i det sydvästra havrefältet 35,3 m.

Enligt den redovisade beräkningen av startrullsträckan var den tillgängliga banlängden för kort för att tillåta en säker start. Eftersom flygplanet i det aktuella fallet lättade redan efter 257 meters startsträcka skedde lättningen sannolikt med lägre fart och högre anfallsvinkel än normalt.

Haveriet orsakades sannolikt av att föraren lättade på en begränsad startrullsträcka med för låg fart och för hög anfallsvinkel. Bidragande faktor har varit att föraren inte beräknade startrullsträckan med tillräcklig noggrannhet.
