STATENS HAVERIKOMMISSION (SHK)
BOARD OF ACCIDENT INVESTIGATION

Rapport C 1988:24
Luftfartshändelse 1987-09-05
på Ljusdals flygplats, X län
Ärende SE-XGV 50/87

SAMMANFATTNING AV UTREDNINGSRAPPORT
Ärende SE-XGV 50/87

Luftfartyg typ:	Extra 230
Tidpunkt för händelsen:	1987-09-05 kl 09.20 SST
Plats:	Ljusdals flygplats, X län
Typ av flygning:	Privatflygning
Väder:	CAVOK
Antal ombord:	Besättning: 1
Personskador:	Föraren allvarligt skadad
Skador på luftfartyget:	Omfattande
Förarens ålder, certifikat:	44 år, A-certifikat
Förarens totala flygtid:	168 timmar

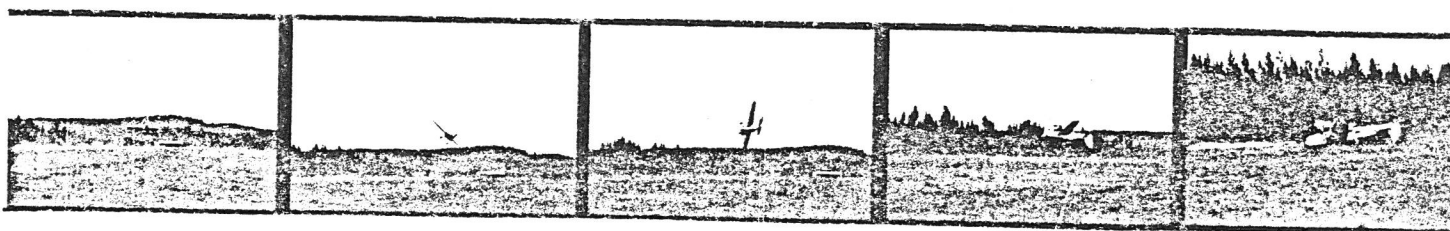
Efter landning körde föraren fram till fotografen och samtalande med denne sittande kvar i flygplanet med motorn på tomgång. Man kom överens om att föraren skulle flyga en gång till då fotografen skulle använda en mera ljuskänslig film. Föraren stängde huven, körde ut till fältets östra del och startade i stråkriktning 27. Fotografen började då ta bildserien nedan som visar att flygplanet

- o på ca 10 meters höjd börjar rolla åt vänster,
- o redan i första vertikalen börjar förlora höjd,
- o kommer över i ryggläge och
- o kolliderar med marken.

Den kortvariga flygning som föregick haveriet är väl dokumenterad genom fotografens bildserie. Bilderna visar tydligt att flygplanet efter lättning rollar över till ryggläge och att flygplanets nos

är nedåtriktad redan i första vertikalen. Föraren har under den fortsatta rollrörelsen på den synnerligen låga flyghöjden ej parerat höjdminskningen i tillräcklig utsträckning för att undvika kollisionen med marken.

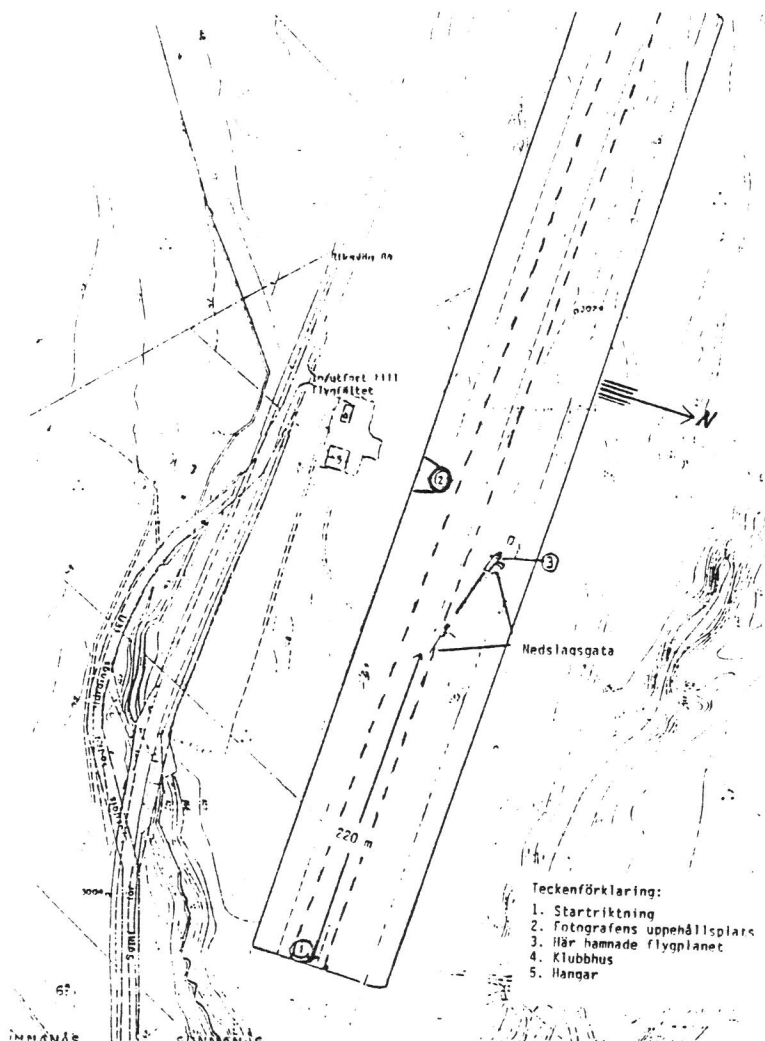
Flygplanets startriktning, fotografens uppehållsplats och nedslagsgatans belägenhet m m på Ljusdals flygplats framgår av skissen nedan.

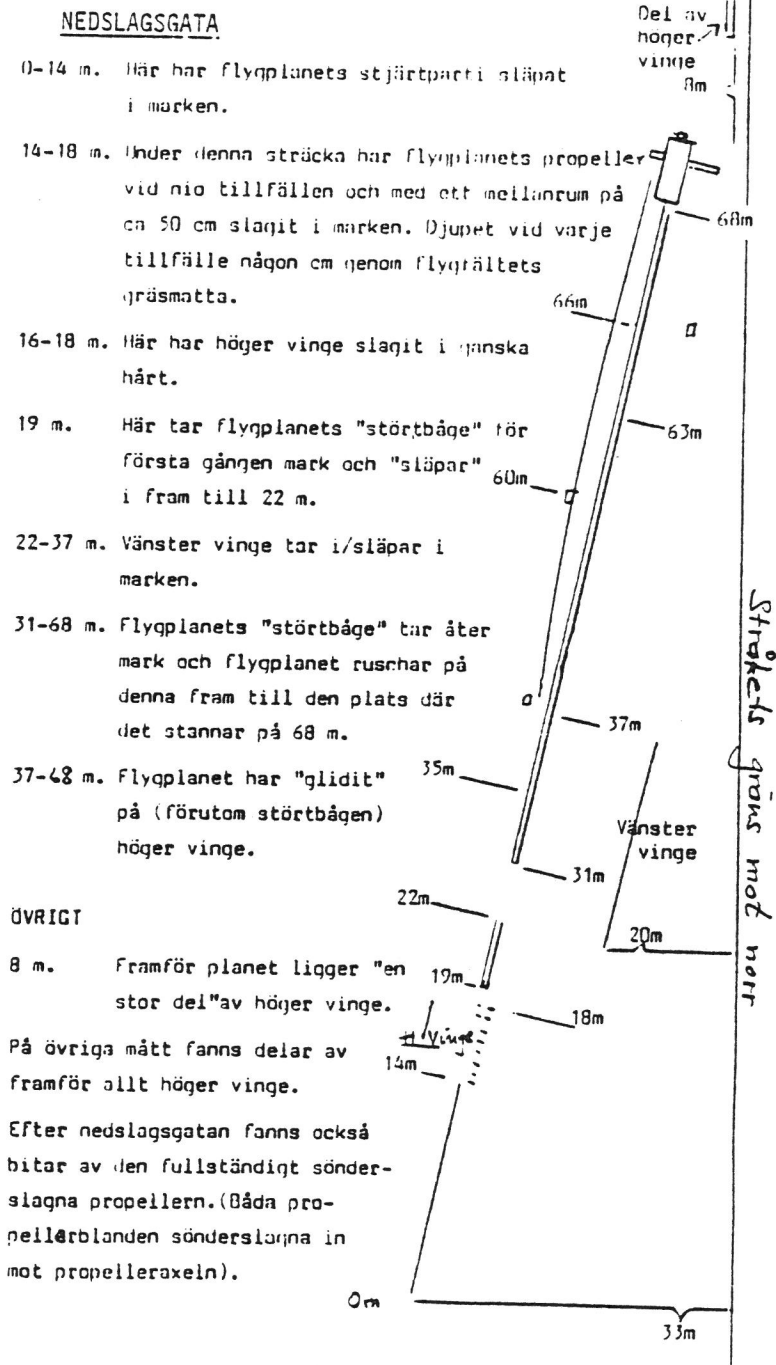
När flygplanet i inverterat läge kanade längs stråket skadades planets ovansida från propellern till sidstyrverket. Vingbalken bröts av. Sammanfattningsvis blev flygplansskadorna omfattande.

En närmare beskrivning av den 68-meterssträcka som flygplanet inverterat kanade längs stråket innan det stannade framgår av skissen nedan.
