STATENS HAVERIKOMMISSION

Rapport C 1988:29 (ersätter C 1988:7)
Luftfartshändelse 1987-07-20
Eskilstuna/Ekeby flygplats, D län
Ärende SE-TMD/SE-CLR 54/87

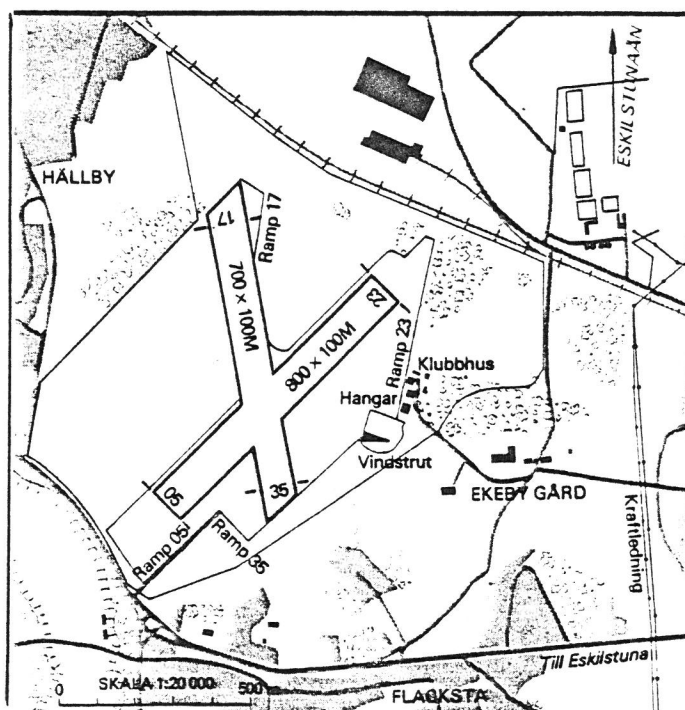
Skiss över Eskilstuna /Ekeby flygfält

Under uttaxning från hangarplattorna i östra delen av Eskilstuna/Ekeby flygfält kolliderade motorsegelflygplanet SE-TMD med motorflygplanet SE-CLR. Kollisionen inträffade ca 30 meter nordväst om ett staket (ungefär vid "n" i "Hangar" på nedanstående skiss av flygplatsen). Strax före kollisionen hade CLR gjort en kursändring och stannat i riktning mot sydväst. Vid kollisionen träffade höger vingpets på TMD propellern på CLR.
