STATENS HAVERIKOMMISSION (SHK)
BOARD OF ACCIDENT INVESTIGATION

Rapport om
Luftfartshändelse 1987-10-02
vid Maj-fätet, Njurunda, Y län
Ärende SE-GPI 60/87

1987:61

Ärende SE-GPI 60/87

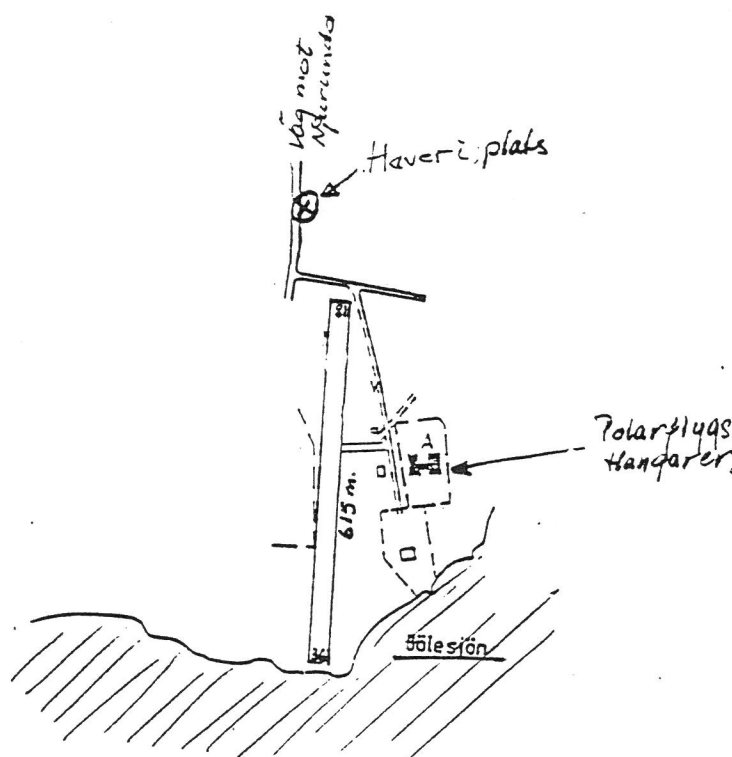
Området där flygplanet hamnade är delvis grovplanerat. Flygplanet har tagit mark i en mindre jordhög med några stubbar från lövträd. Haveriplatsens läge i förhållande till Maj-fältets bana framgår av skissen nedan.
