STATENS HAVERIKOMMISSION

Rapport C 1988:33
Luftfartshändelse 1987-09-20
vid Falköping/Ällebergs flygplats, R län
Ärende Häng 55/87

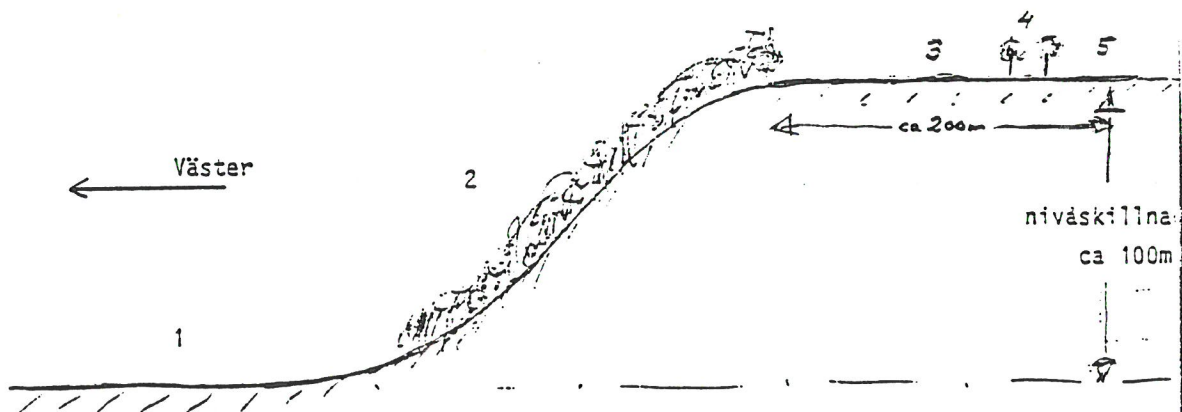
- Teckenförklaring:
- 1 Ursprungligen avsedd landningsplats
 - 2 Trädbevuxen hangsluttning ca 30 graders medellutningsvinkel, träden avlövade
 - 3 Topplandningsplats
 - 4 Väg med trädallé
 - 5 Parkeringsplats där föraren landade

Efter en och en halv timmes kontinuerlig flygning upplevde föraren när han flög på nordlig kurs nära träden i hangets övre del att vänster vinge lyftes och att hangglidaren samtidigt utan åtgärd från förarens sida fördes till ett läge ovanför hangkanten ett par meter ovanför trädtopparna. Han hade ursprungligen planerat att landa efter flygningen nedanför hanget men när han nu hamnat så lågt över hangkanten beslöt han sig för att snarast landa på topplandningsplatsen. Han ändrade emellertid avsikt när han såg en påse virvla omkring nära över en mindre del av den tilltänkta landningsplatsen på ett sätt som tydde på att där fanns en vindrotor, som skulle kunna göra landningen riskabel.

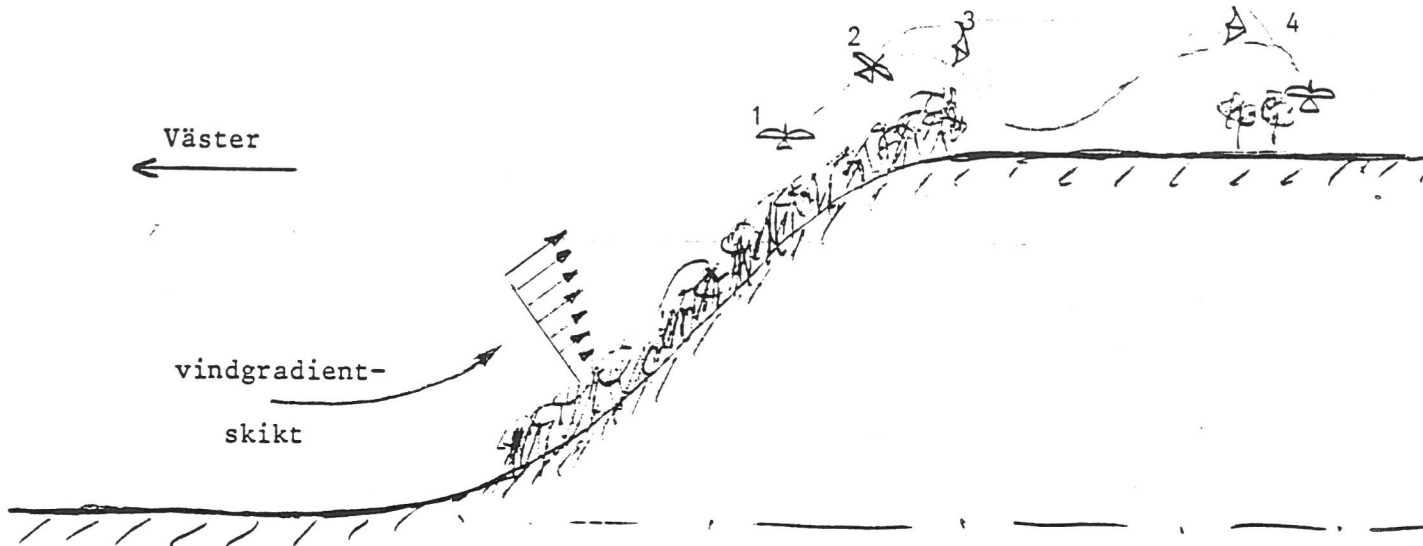
Av principskissen på nästa sida framgår att störningen (pos 1-3) inträffade när föraren flög i vindgradientkiktet. Flygbanans fortsatta utseende beskriver hur föraren genom att minska höjden över topplandningsplatsen ökar farten för att därefter stiga över allén vid vägen och (pos 4) svänga upp i stort sett mot vinden för landning på parkeringsplatsen (där han vid upppackningen av vingen tidigare hade upplevt att det då var vindstilla).

Under det ovan beskrivna förloppet gjorde föraren ett par försök att öppna selen som förberedelse för landningen. Under den korta tid, som stod till buds hann han emellertid inte göra det. Försöken försvårades dessutom av att han inte hann ta av sig hansklarna, varför han inte fick tag i blixtlåsets dragstropp. I stället prioriterade han sin uppmärksamhet på den avbrutna inflygningen mot topplandningsplatsen, fartökningen, stigningen över allén och den slutliga inflygningen för landning på parkeringsplatsen. Eftersom han insåg att landningen måste ske med selen stängd stallade han ut vingen så att landningen kom att ske med mycket låg fart framåt. Härvid hade han dock ej släppt styrbygeln med vänster hand, vilket resulterade i att han ådrog sig armbågsfraktur på vänster arm, när han tog mark liggande på magen.

Föraren har vid hangflygning i gradientskiktet efter en störning i form av en vindby överraskande tvingats ansätta landning på toppen av hanget. Han har ej hunnit öppna selen före landningen. Vid landningen ådrog han sig en armbågsfraktur på den arm med vilken han höll i styrbygeln.

Primärt bidragande faktor har varit den låga höjd föraren höll över hanget när störningen inträffade.
