Statens haverikommission
Swedish Accident Investigation Board

Rapport RL 2005:16

Olycka med flygplanet SE-FZZ på Kristianstads flygplats, M län, den 3 oktober 2004

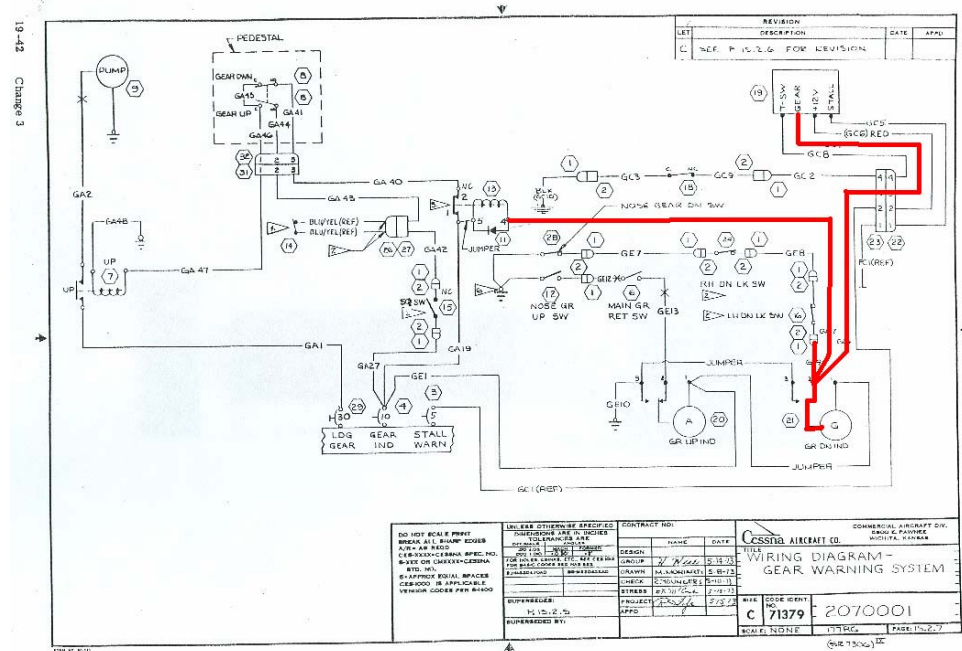
Elschema landställ F177RG.

En studie av landställets elschema (nedan) visar att om de markerade ledningarna av någon anledning jordas kommer både hydraulpumpens motor att stanna, DWU: n att blockeras och den gröna lampan tändas. Ett sådant scenario stämmer väl med elevens beskrivning av händelsen. Det som talar emot detta är att det inte gått att repetera felfunktionen trots flerfaldiga försök. Inga synliga spår av överslag till jord har heller hittats.
