Statens haverikommission
Swedish Accident Investigation Board

Rapport RL 2005:18

Olycka med flygplanet OY-KIS vid Farstorps gård, M län, den 1 maj 2004

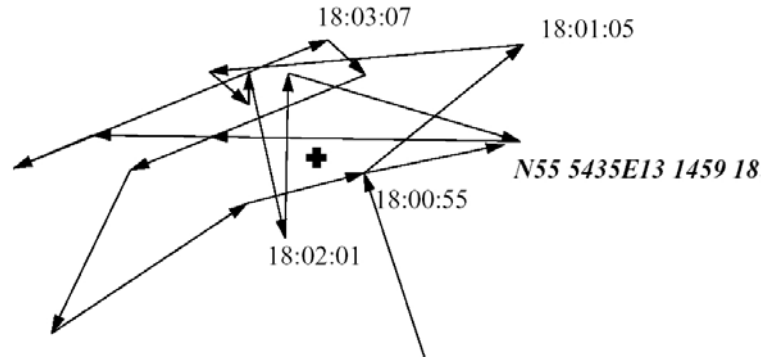
Från den militära underrättelse- och säkerhetstjänsten har nedanstående radarplott erhållits. Bilden visar flygningen över Farstorps gård. Olycksplatsen är markerad med ett kryss. Radarregistreringen innehåller inte någon uppgift om flyghöjd. Enligt radartekniker som SHK varit i kontakt med kan radarplottar ha ett fel på upp till några hundra meter.

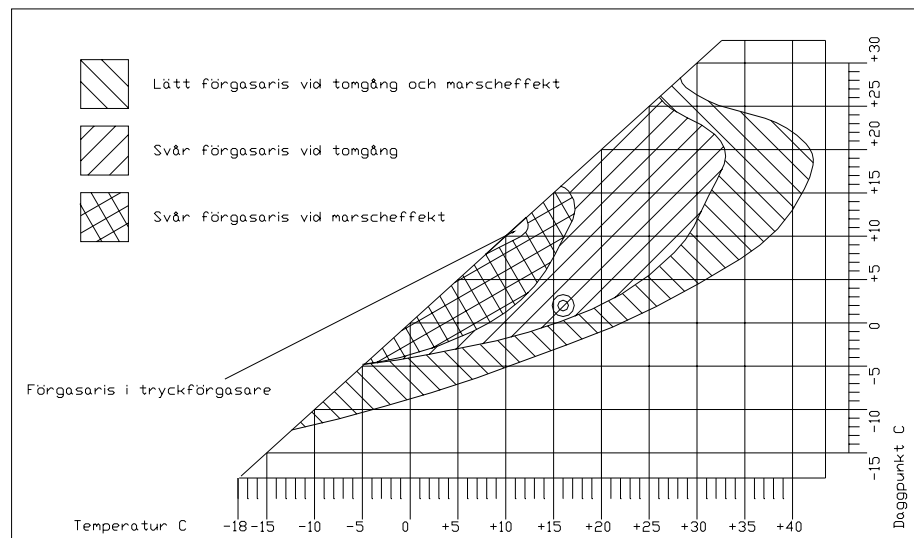
Aktuell temperatur och daggpunkt var $16^{\circ}/2^{\circ}$, inritat i diagrammet nedan.

Flygplanet är utrustat med en tryckförgasare av typ AK-14P som enligt motorfabrikanten ska matas med inloppsluft varmare än + 10 °C för att undvika isbildning.

Med den ytterlufttemperatur och daggpunkt som rådde vid tillfället är det inte sannolikt att förgasaris var orsak till motorstoppet.
