Statens haverikommission
Swedish Accident Investigation Board

Rapport RL 2005:17

**Olycka med flygplanet SE-KIL
på Stockholm/Barkarby flygplats, AB län,
den 7 mars 2005**

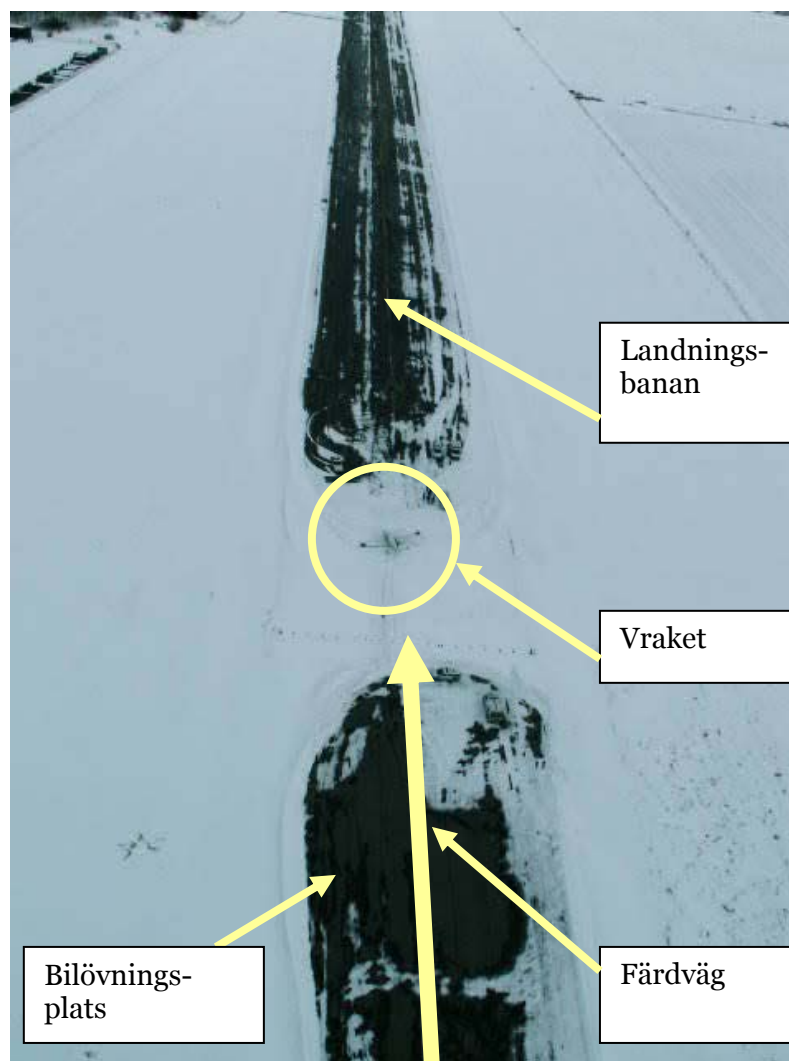
Både landningsbanan och övningsplatsen var snöröjda, men det förekom större och mindre fläckar av snö och is på asfalten. Mellan områdena fanns ett ungefär 50 m långt område som inte var snöröjt och med snövallar som hade en höjd av 1–1,5 m. Eftersom marken var snötäckt var banmarkeringar och tröskelmarkeringar inte särskilt framträdande i förhållande till den snöröjda asfaltsytan. (Se bild på nästa sida.)

Under inflygningen kom föraren att koncentrera blicken på övningsplatsen varvid han gjorde en normal sättnings relativt långt in på bilövningsplatsen. Han uppmärksammade inte den mellanliggande snövallen i tid utan kom att rulla rakt in i den.

Det faktum att de två snöröjda ytorna hade ett liknande utseende och att ban- och tröskelmarkeringar syntes dåligt i den snötäckt terrängen innebär att det blev svårt att avgöra vilken som var landningsbanan. Det räckte alltså inte med att se på ytorna, man måste veta vilken yta som var rätt genom de geografiska förhållandena.
