Statens haverikommission
Swedish Accident Investigation Board

Rapport RL 2005:20

**Tillbud med flygplanet LN-RPL
på Göteborg/Landvetter flygplats, O län,
den 7 december 2003**

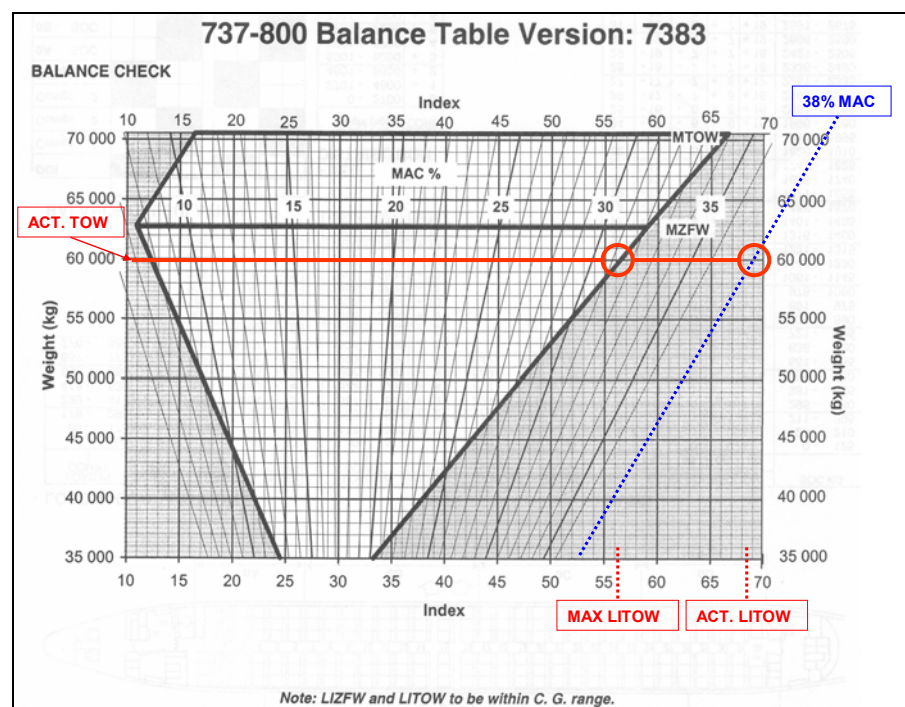
I nedanstående diagram har markerats aktuell startmassa och tyngdpunktsläge (LITOW⁴) före starten från Göteborg/Landvetter flygplats.

Ur diagrammet kan utläsas att flygplanets tyngdpunktsläge var ca 38 % MAC, vilket är ca 6,6 % MAC bakom den bakersta tyngdpunktsgränsen vid den aktuella startmassan, 59 285 kg. Avvikelsen motsvarar mer än 1/4 av hela det certifierade tyngdpunktssområdet. (Se vidare 1.18.1.)

Enligt det lastbesked som förarna fick före start var flygplanets tyngdpunktsläge 25 % MAC. Baserat på bl.a. denna uppgift ställde de in stabilisatorns trimläge till 4.5 enheter och klaffläge nr 1.
