**Statens haverikommission**  
Swedish Accident Investigation Board

## ***Rapport RL 2005:27***

### **Olycka med flygplanet SE-LTP i Värnamo, F län, den 16 november 2004**

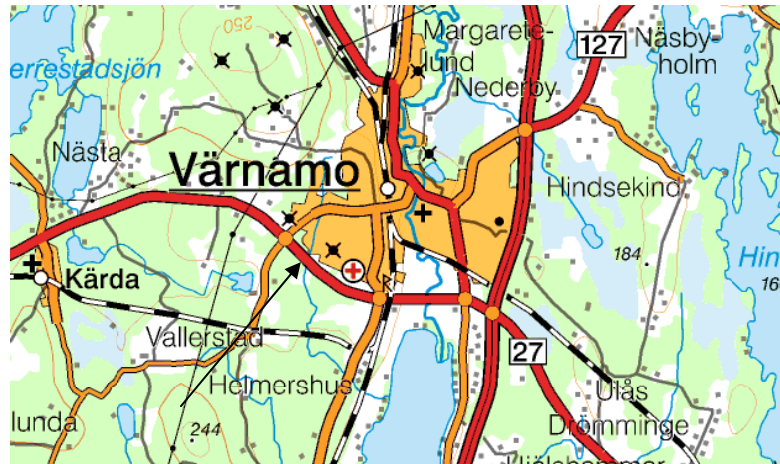
der. Instruktören tog över manövreringen av flygplanet från eleven och anställte en nödlandning på en tomt i ett industriområde. Landningen lyckades och flygplanet fick endast obetydliga skador. Besättning och passagerare kunde oskadat lämna flygplanet. Brand uppstod inte, och heller inte något bränsleläckage. Händelsen innebär inte någon miljöpåverkan.

Efter landningen kunde konstateras att undersidan på flygkroppen var täckt av motorolja. Vidare hade en vevstake gått av och slagit upp ett hål i vevhuset.

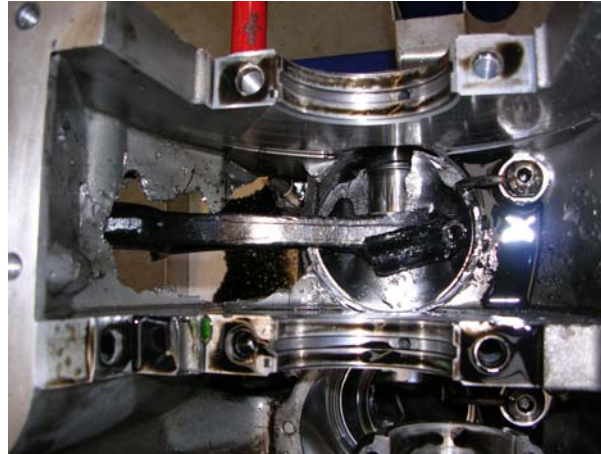
Efter ankomst till fabriken demonterades motorn av personal från Thielert och SHK. Då kunde konstateras att motorn innehöll mycket lite olja, och att vevstakslagret längst bak hade skurit samt att vevstaken var av. Vevstaken hade dessutom slagit upp ett hål i vevhuset, se bild nedan.

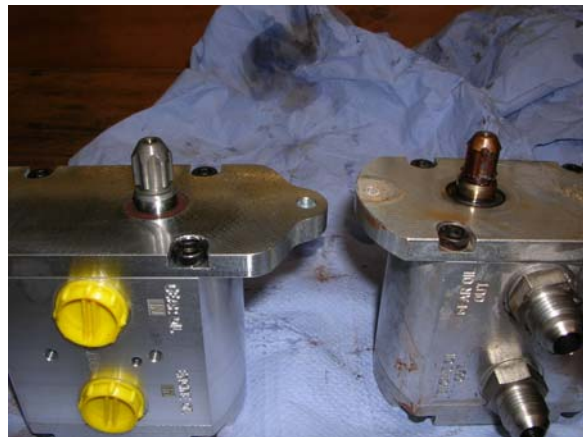
Den dubbla oljepumpen visade sig ha en kraftigt nedsliten ingående axel, se bild:

*(Till vänster en ny pump och axel.)*

Motorhaveriet orsakades sannolikt av att ingående axeln på den dubbla oljepumpen blivit så försliten att pumpen inte drevs längre. När detta händer får det två följdverkningar. Den ena är att propellern inte längre får omställningsoljetryck och under inverkan av centrifugalkrafter går mot fin stigning varvid motorvarvet ökar. Den andra följden är att turboladdaren inte töms på olja, men eftersom motorns tryckoljepump fortfarande fungerar och levererar olja till turboladdaren så kommer dess oljesump att svämma över. Oljan tar sig ut ur turboladdaren där den kan och hamnar på flygplanets undersida i stället för i motorns oljetråg. Efter någon minut är detta tömt och något lager i motorn överhettas och skär pga. oljebrist.

Efter händelsen har tyska luftfartsmyndigheten den 7:e april 2005 utgivit ett luftvärdighetsdirektiv, D-2005-152. Luftvärdighetsdirektivet refererar till fabriken servicebulletin, TM TAE 125-0010 där ett antal underhållsåtgärder görs tvingande, däribland byte av växellåda/oljepump.

Fabriken har även konstruerat om drivningen till oljepumpen.

Efter händelsen har oljepumpdrivningen konstruerats om och utbyte av de ursprungliga kommer att ske vartefter brukarna uppfyller kraven i det tidigare nämnda luftvärdighetsdirektivet. SHK avstår från rekommendationer.

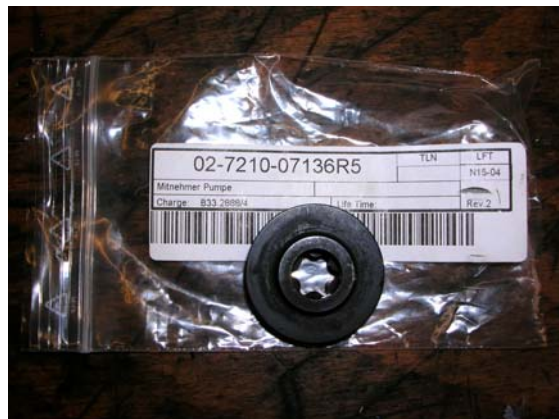
Den ingående axeln drivs av en medbringare, se bild, vilken är inpressad i axeländan till växellådans mellandrev. Inga synliga skador kunde noteras på medbringaren. Mellan oljepumpens ingående axel och medbringaren är spelpassning vald.

SHK anser dessutom att konstruktionen av oljepumpens drivning är tveksam på flera punkter. Dels är medbringaren som tidigare nämnts endast inpressad i sin axel och har ingen säker låsning. Dels medför spelet mellan medbringaren och oljepumpsaxeln tillsammans med ofrånkomliga lägesvariationer i radiell led mellan dessa att nötning uppstår.
