Statens haverikommission
Swedish Accident Investigation Board

Rapport RL 2005:28

**Olycka med helikopter N2098N
i Vissmarlöv, Skåne, M län,
den 21 augusti 2005**

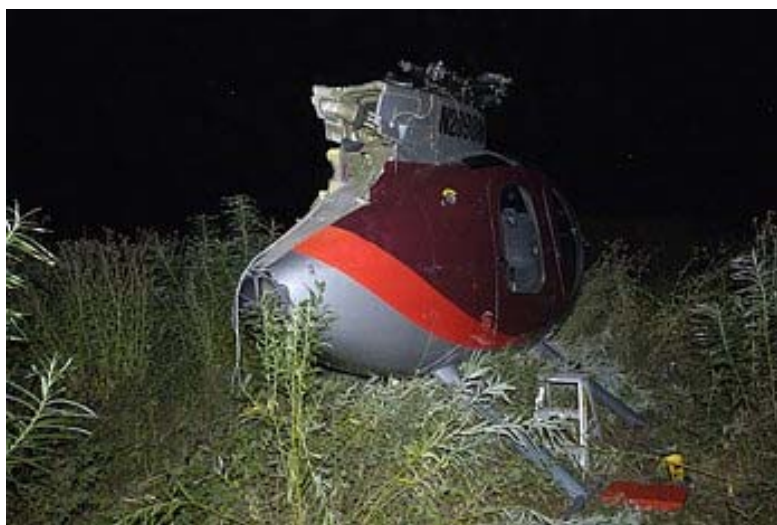
Stjärtbommen knäcktes och separerades från flygkroppen vid nödlandningen. Huvudrotorn uppvisar skador på samtliga blad, orsakade av kollision med omgivande skogsvegetation. Drivaxlar samt system för kraftöverföring blev skadade.
