Statens haverikommission
Swedish Accident Investigation Board

Rapport RL 2005:22

Olycka med motorsegelflygplanet SE-TUA i Malå, AC län, den 29 maj 2005

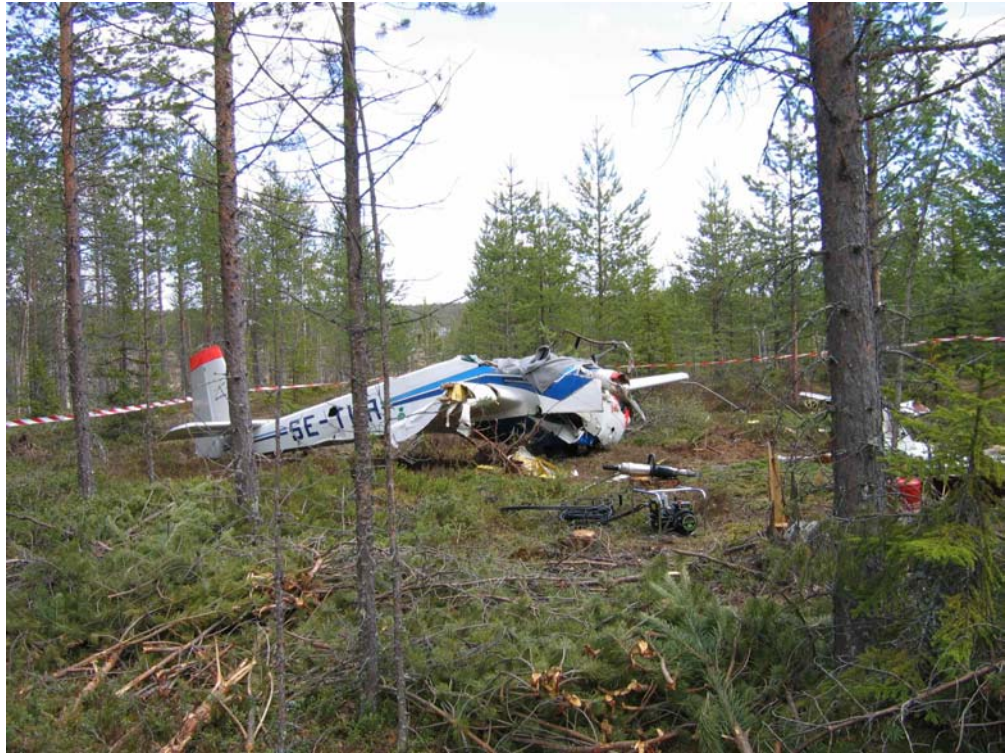
Flygplanet låg upp och ner efter olyckan. På bilden är flygplanet vänt över nosen till en rättvänd position.

Höger vinge var avslagen några meter ut från kroppen. Vänster vinge hade omfattande skador. Framkroppen var kraftigt hoptryckt. Propellern var knäckt bakåt, men hade inga stora skador på framkanterna.

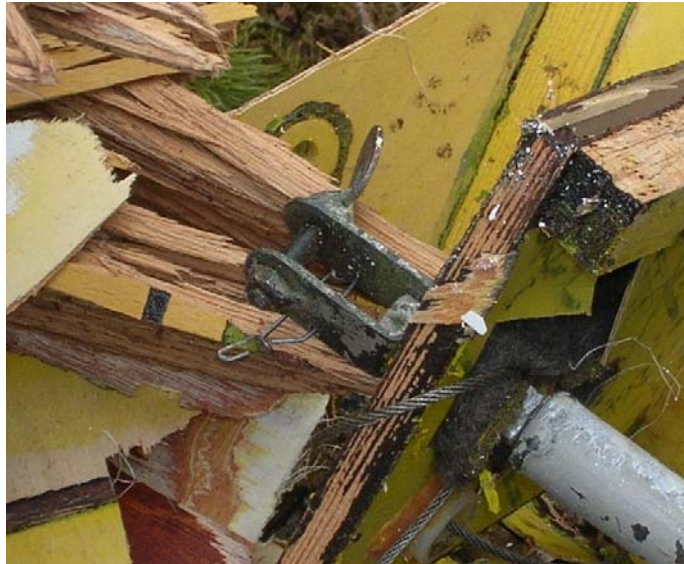
Vid den tekniska undersökningen framkom att skevroderstötstängerna inte var inkopplade till hävarmarna i kroppen. Skruvarna och låsnålarna var på plats på stötstängernas gaffeländstycken, men de var inte inkopplade på de sfäriska lagren som sitter på hävarmarna i kroppen. Inga andra tekniska brister har framkommit.

Bilden visar det ena av gaffeländstyckena på skevroderstötstängerna så som det återfanns på vraket.

Under starttrullningen när ingen eller liten lyftkraft producerades av vingen fungerade skevrodren normalt. Vid lättningen när vingen fick lyftkraft rörde sig skevrodren uppåt av luftkrafterna. Övertrycket på vingens undersida övervann då skevrodrens tyngd. Detta medförde att gaffeländstyckena tappade kontakten med hävarmarna i kroppen varvid skevroderstyrningen förlorades.

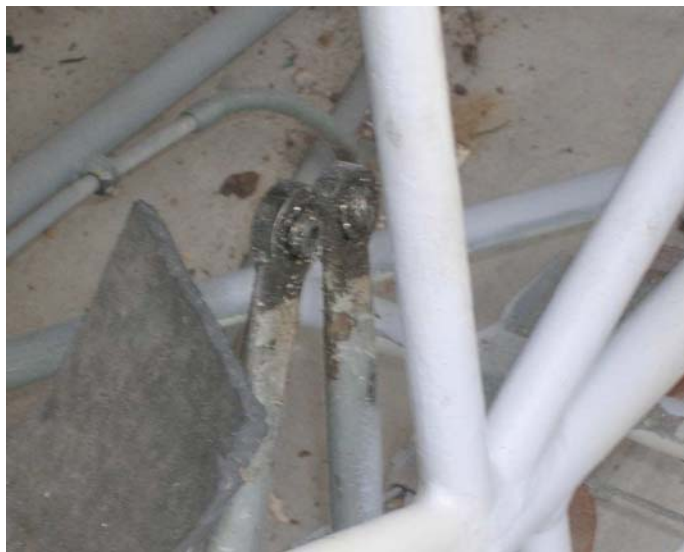
Bilden visar skevroderhävmarna med de sfäriska lagren i kroppen så som det återfanns på vraket

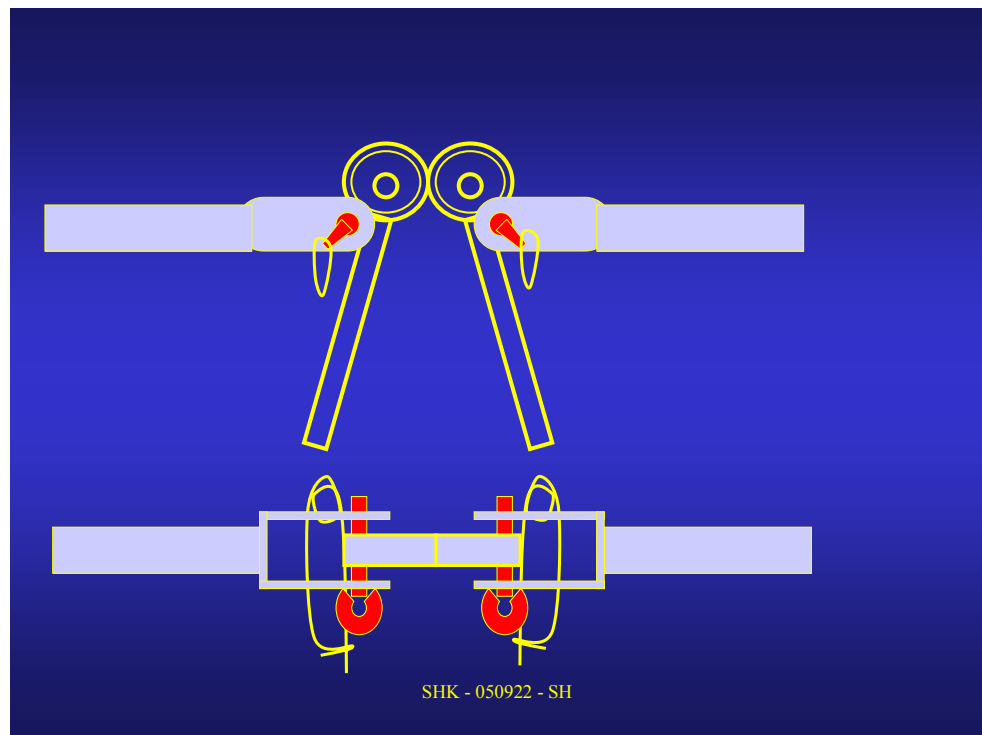
Om skevroderstötstängerna urkopplas och skruvarna sätts tillbaka i gaffeln, vilket är det normala förfarandet vid nedmontering, kommer bulten att haka fast under sätet för det sfäriska lagret. Detta medför att skevroderen rör sig normalt när man på marken för styrspaken i sidled genom att hävarmen i kroppen kan trycka ut stötstängerna som lyfter skevrodret uppåt. När spaken förs åt motsatt håll faller skevrodret nedåt av sin egen tyngd.

Vid okulär besiktning kan kopplingarna, vid vissa vinklar, ge en illusion av att vara kopplade trots att de är okopplade. När man inspekterar kopplingen uppifrån, vilket är den enda praktiska möjligheten, kan skruvarna skymmas av sätena till de sfäriska lagren.
